**BISERICA REFORMATĂ DIN NISIPENI, COM.  
LAZURI, JUD. SATU MARE**

**Studiu de istoria artei**

**Denumirea proiectului:** Reabilitarea Bisericii Reformate din Nisipeni

## EXPERTIZĂ TEHNICĂ privind structura portantă a bisericii reformatе din Nisipeni

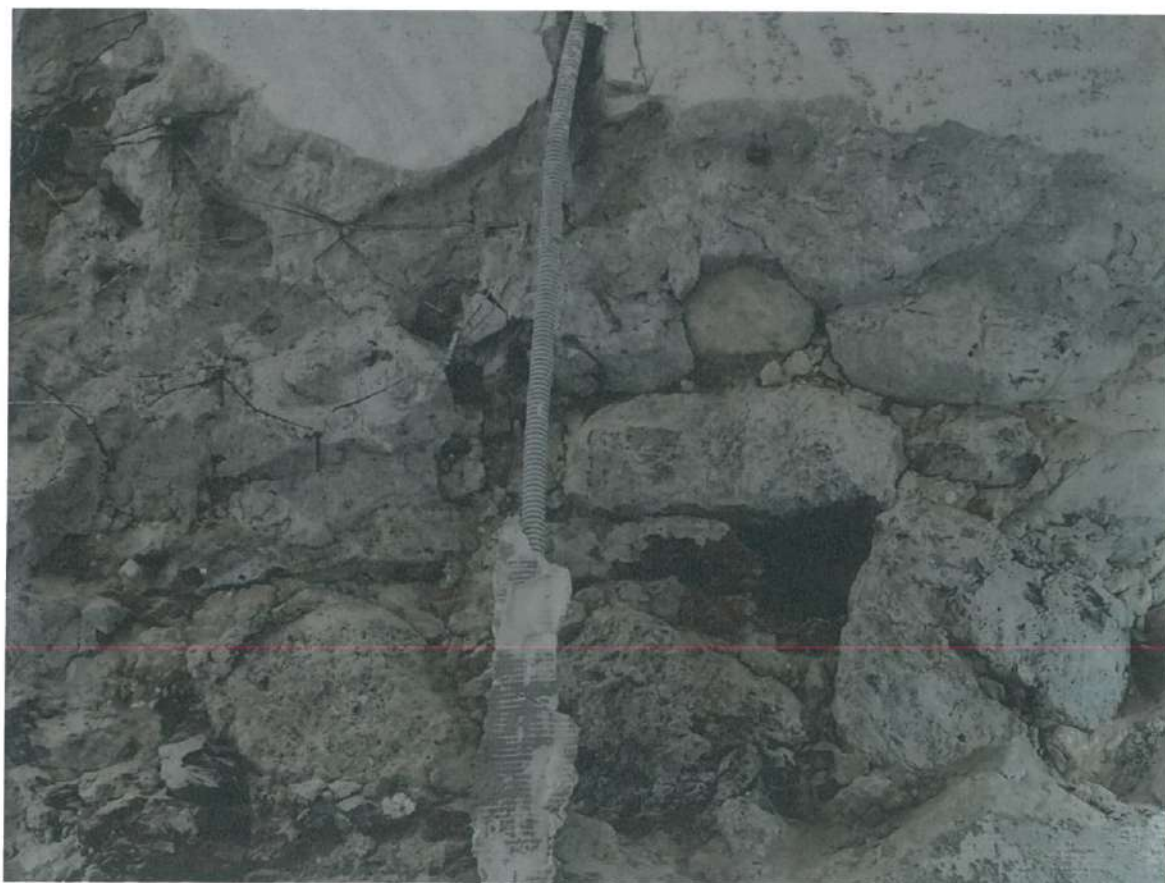
Nu s-au constatat alte intervenții sau elemente, cel puțin la această fază limitată a decapării. Dinspre interior, în unele locuri, zidăria pare a fi degradată, posibil și datorită multiplelor intervenții asupra bisericii.

Foto 8. Starea zidăriei în interior

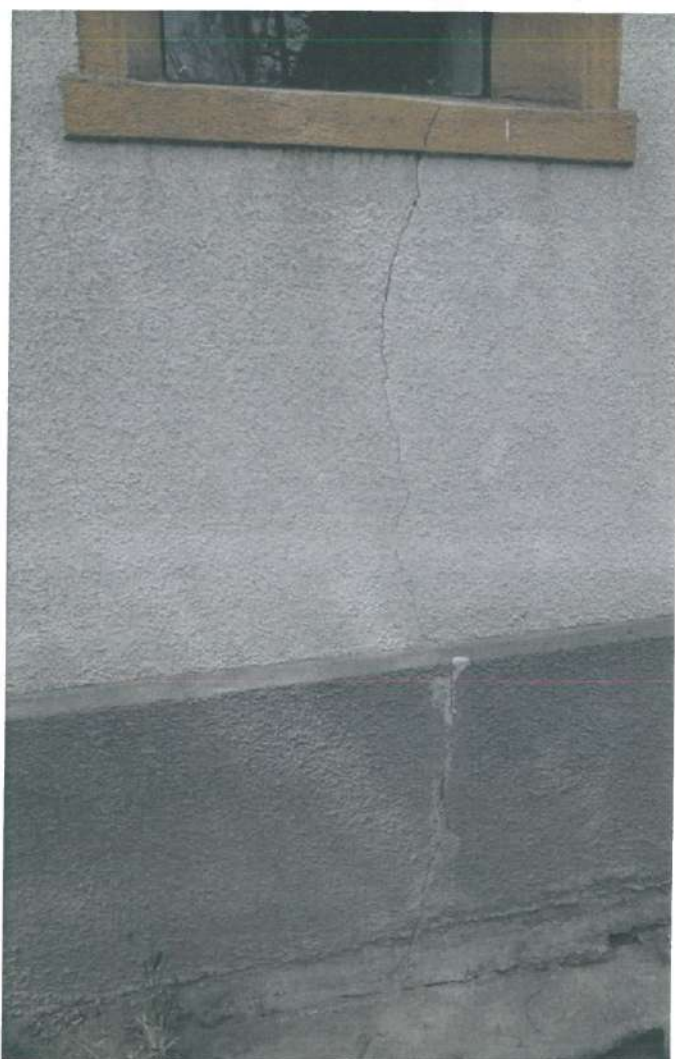
1.21. Cor biserică, fațada est - fisură structurală tip parapet, probabil continuă și la nivelul fundației (necesită cercetări suplimentare)

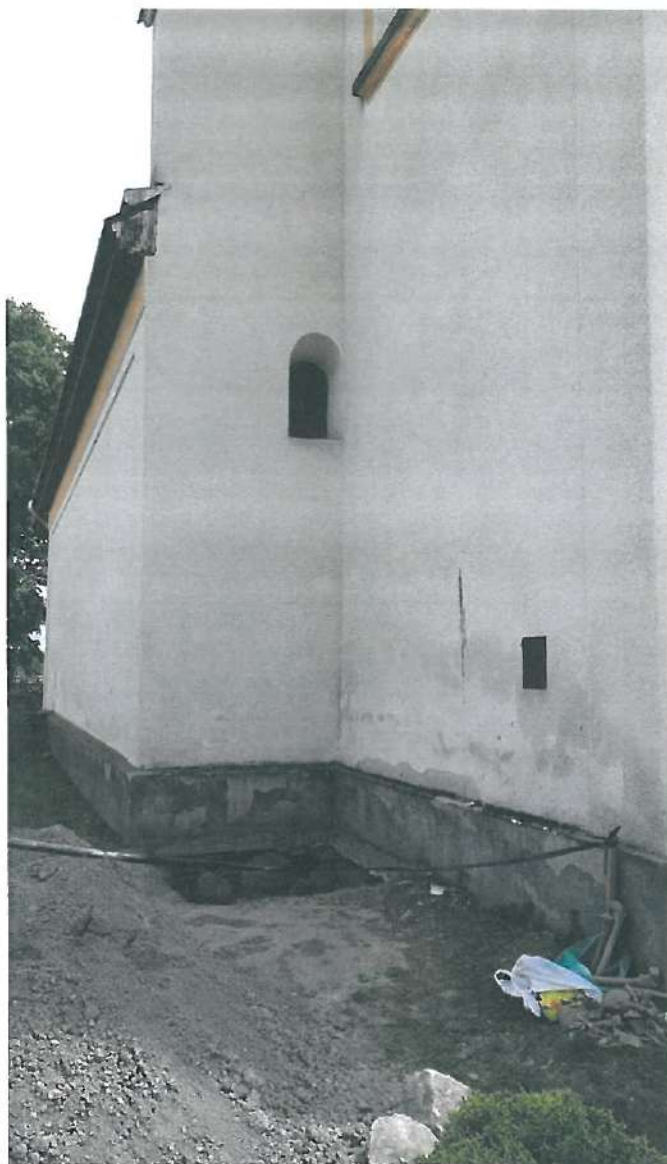
1.25. Racordul turnului cu nava bisericii, latura nordică - umiditate ridicată din cauza capilarității, finisaje degradate

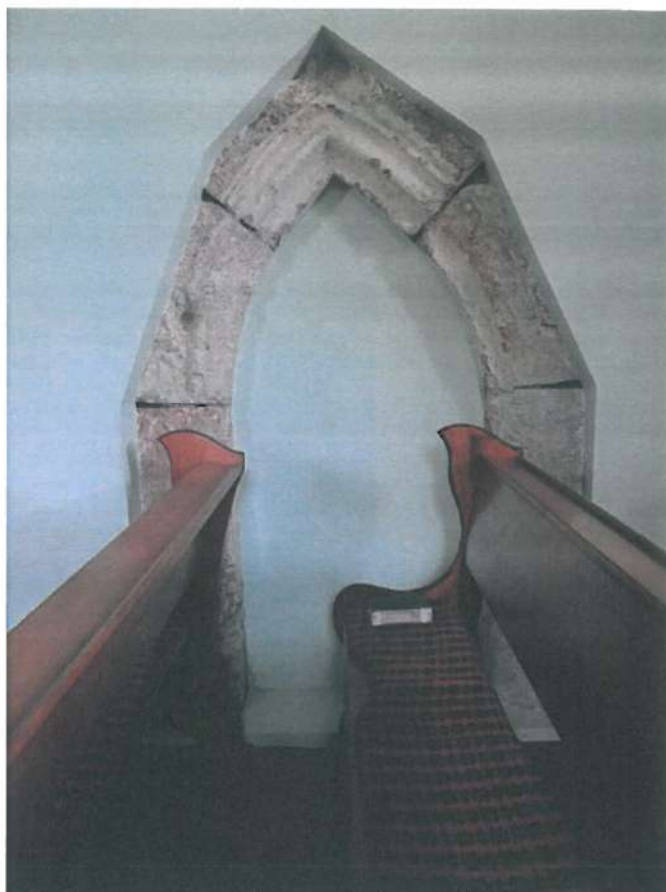
2.6. Se observă ancadramentul din piatră dinspre cor al ușii sacristiei de odinioară; materialul ancadramentului degradat

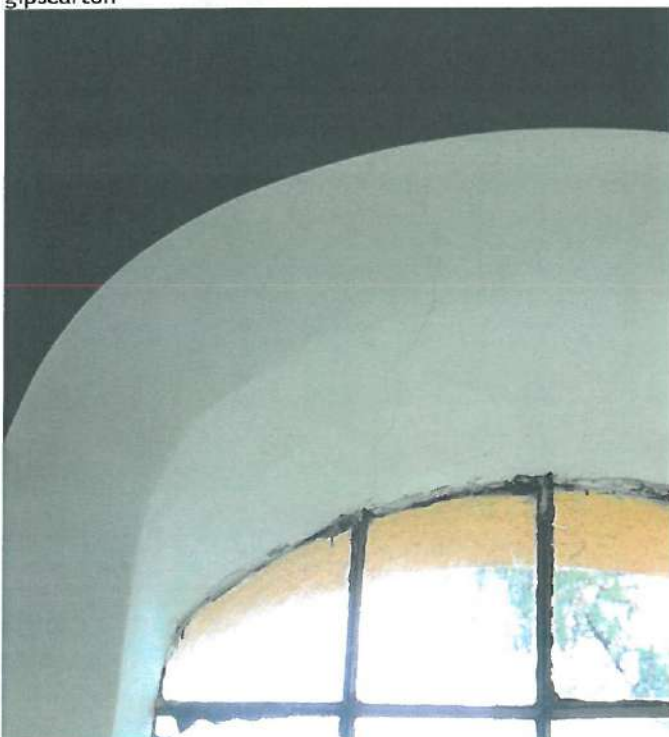
2.7. Fisuri structurale de tip arc de buiandrug prezente și pe partea interioară a zidăriei la fiecare fereastră

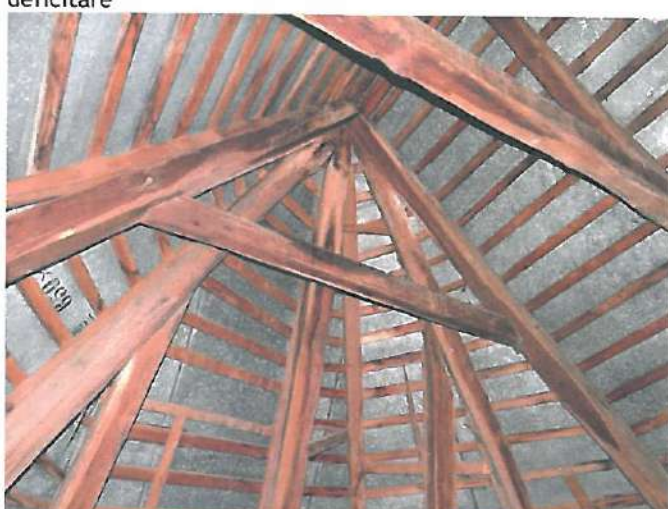
4.13. Nod căpriori degradat din cauza umidității infiltrate în zona închiderii șarpantei

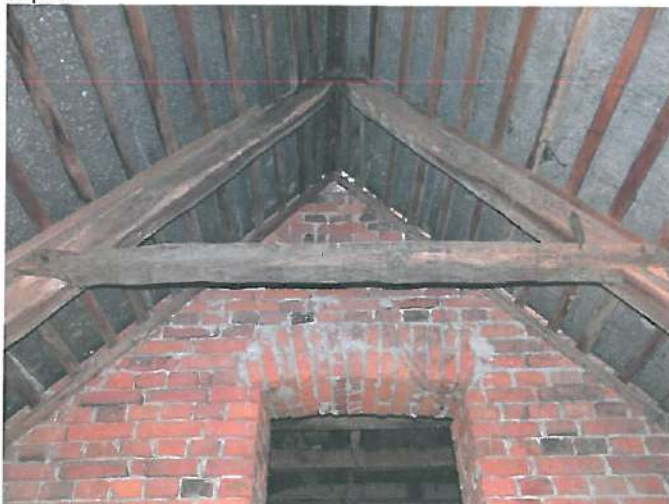
4.14. Moază biologic degradată - rezistență redusă

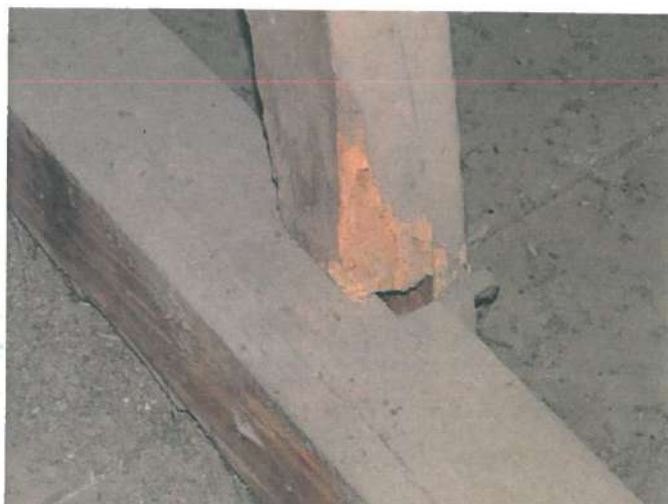
4.15. Capăt colțar biologic degradat - îmbinare colțar-coardă

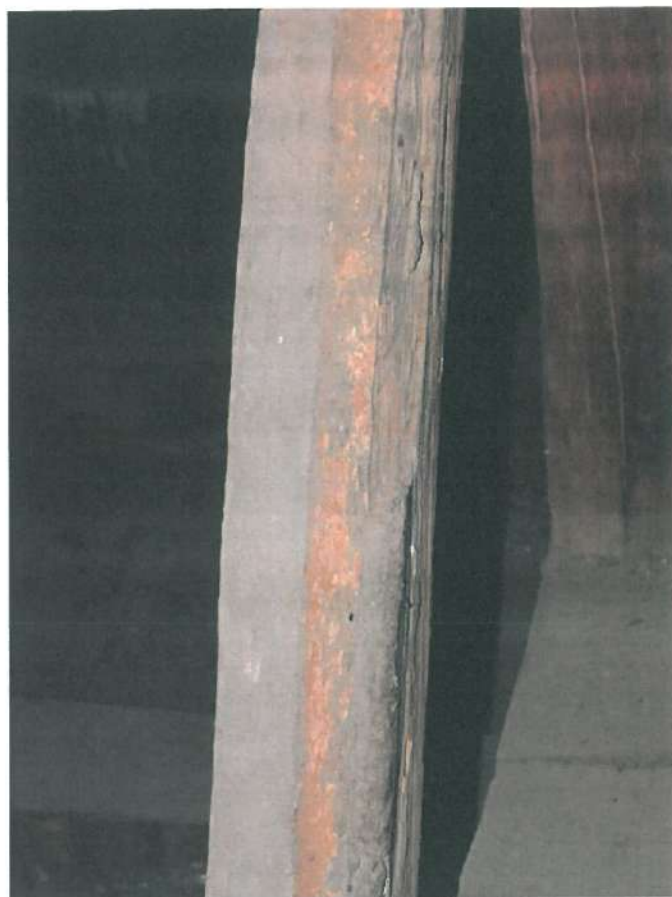
4.16. Material lemnos degradat biologic - relevul degradărilor biologice este detaliat în expertiza de biologia construcțiilor, elaborată pentru șarpanta bisericii

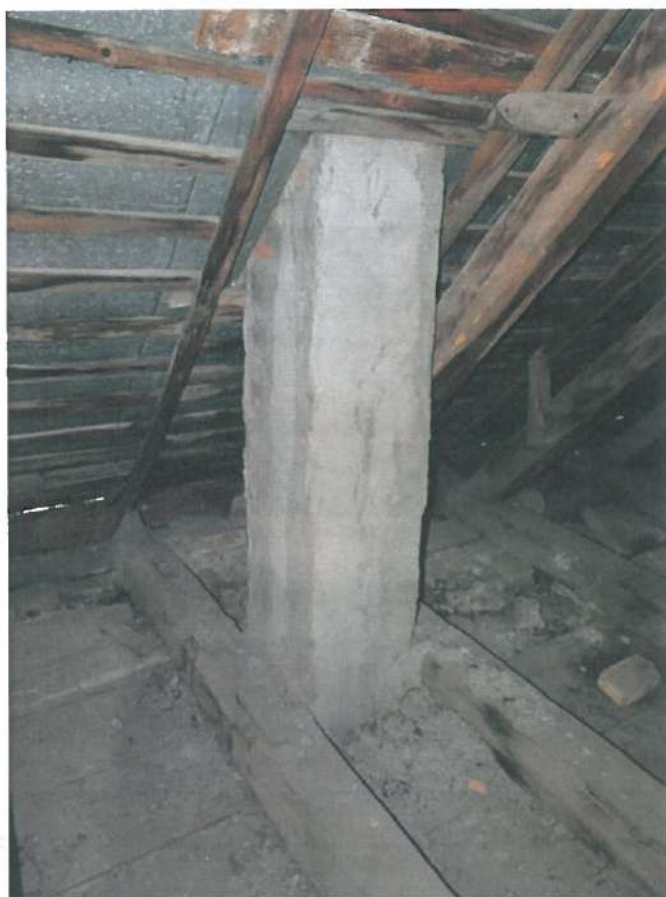
4.17. Coșul de fum de la nivelul șarpantei realizat din zidărie de cărămidă în zona racordului dintre navă și cor, latura nord, este tencuit cu material pe bază de ciment; căpriori lipsă din ferma secundară 4b

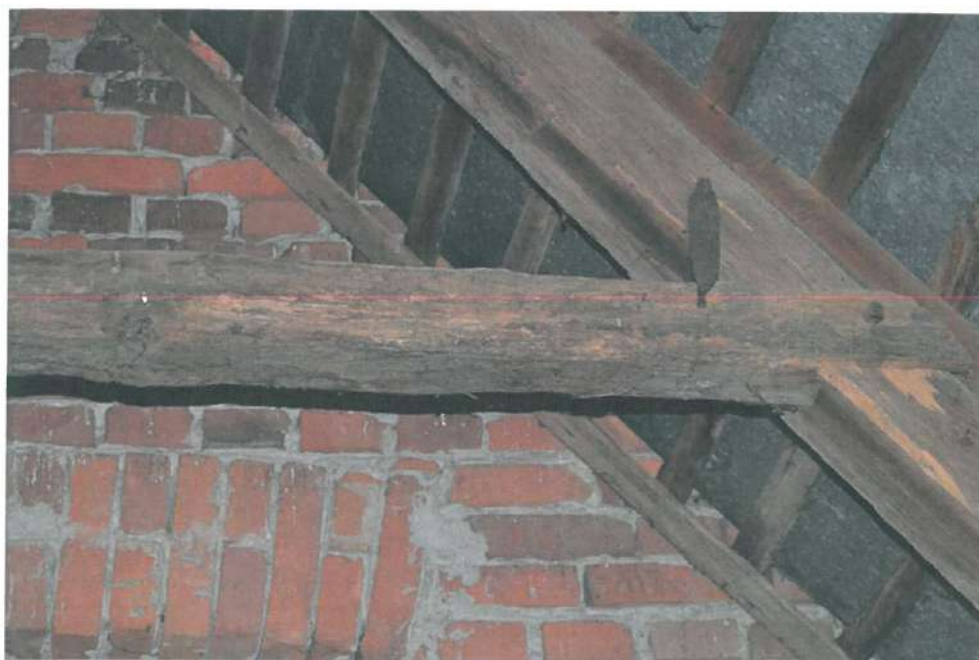
Foto 2.: Moaza din ferma 1a, degradat pe ½ din secțiune de insecte xilofage

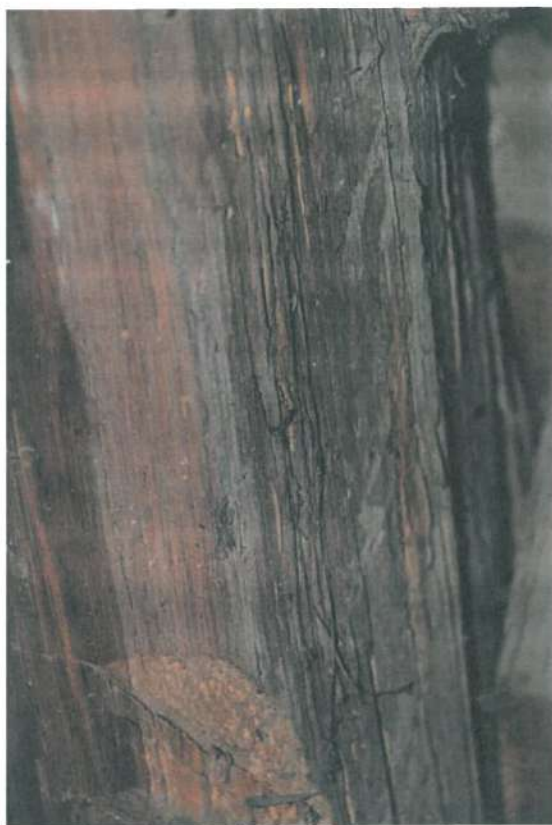
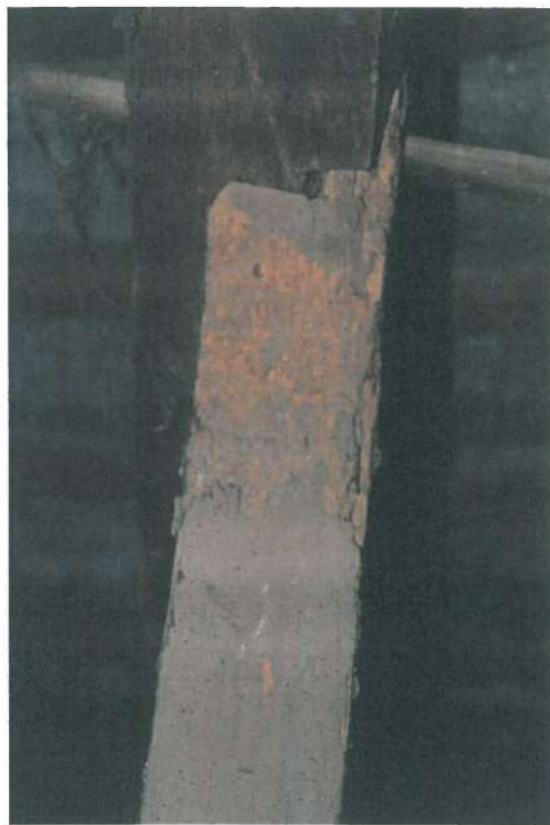
Foto 3-4.: Căprior și colțar transversal cu orificii de zbor și galerii destrămate de *Anobium punctatum*, fermele 2a și 4d

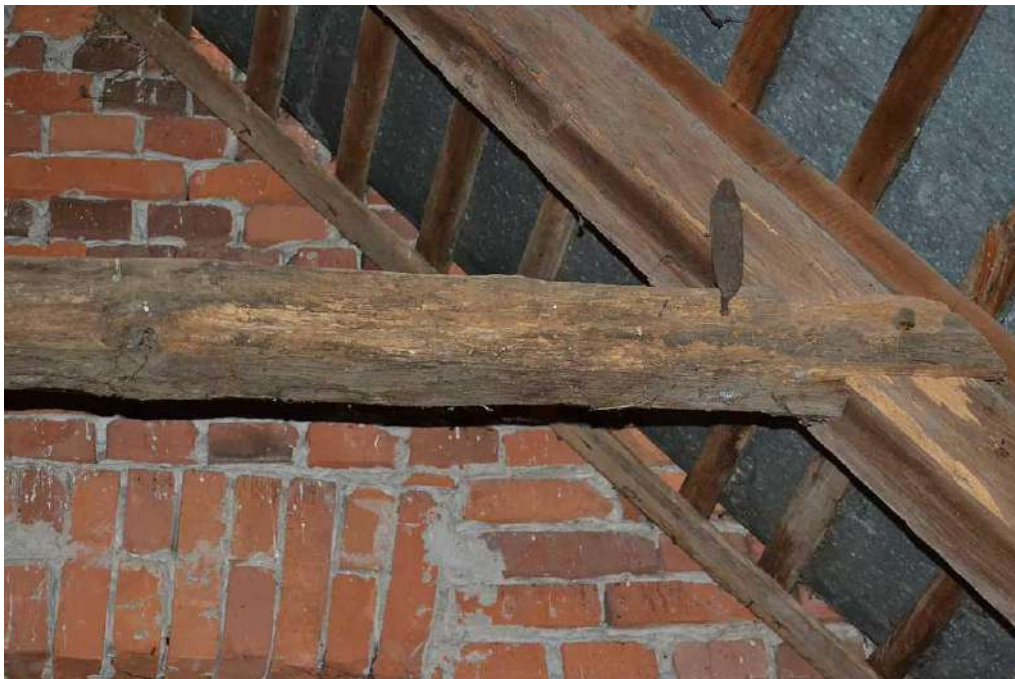
Foto 2.: Moaza din ferma 1a, degradat pe ½ din secțiune de insecte xilofage

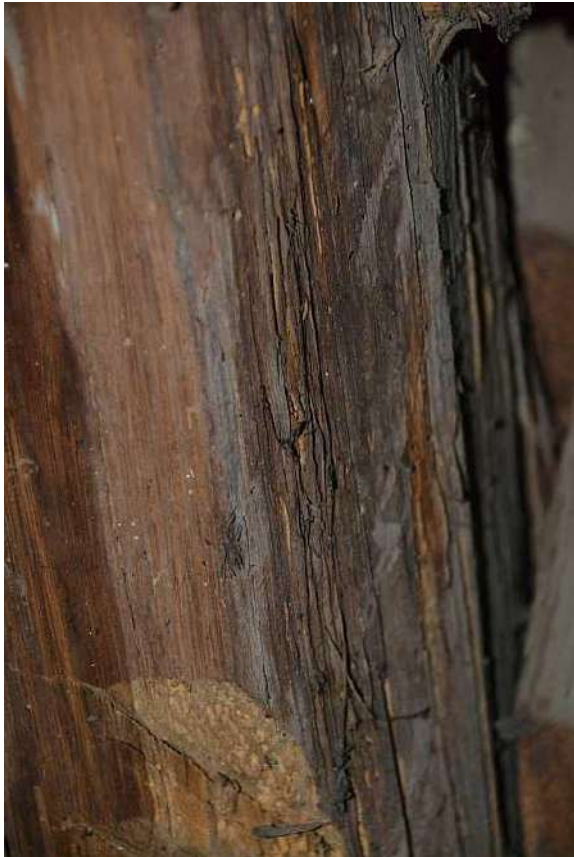
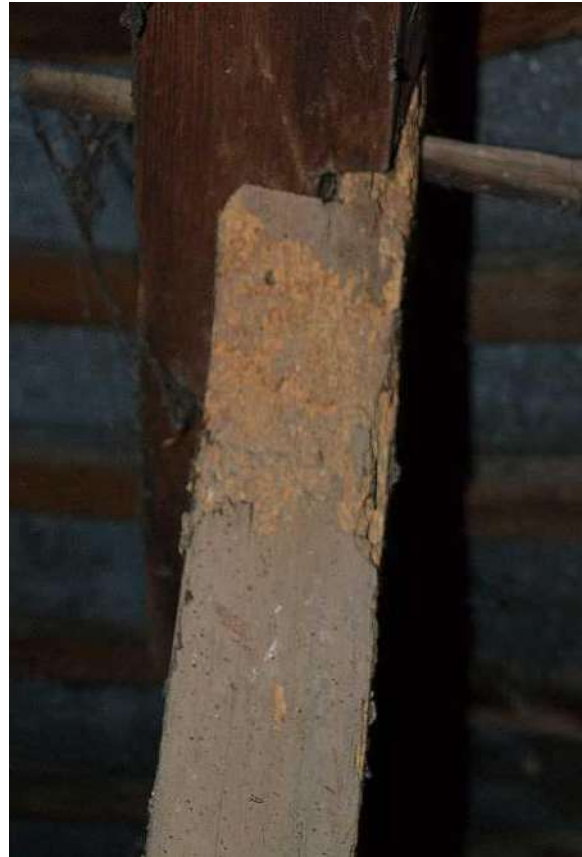
Foto 3-4.: Căprior și colțar transversal cu orificii de zbor și galerii destrămate de *Anobium punctatum*, fermele 2a și 4d
