**BISERICA REFORMATĂ DIN NISIPENI, COM.  
LAZURI, JUD. SATU MARE**

**Studiu de istoria artei**

**Denumirea proiectului:** Reabilitarea Bisericii Reformate din Nisipeni

**EXPERTIZĂ TEHNICĂ**  
privind  
structura portantă a bisericii reformate din Nisipeni

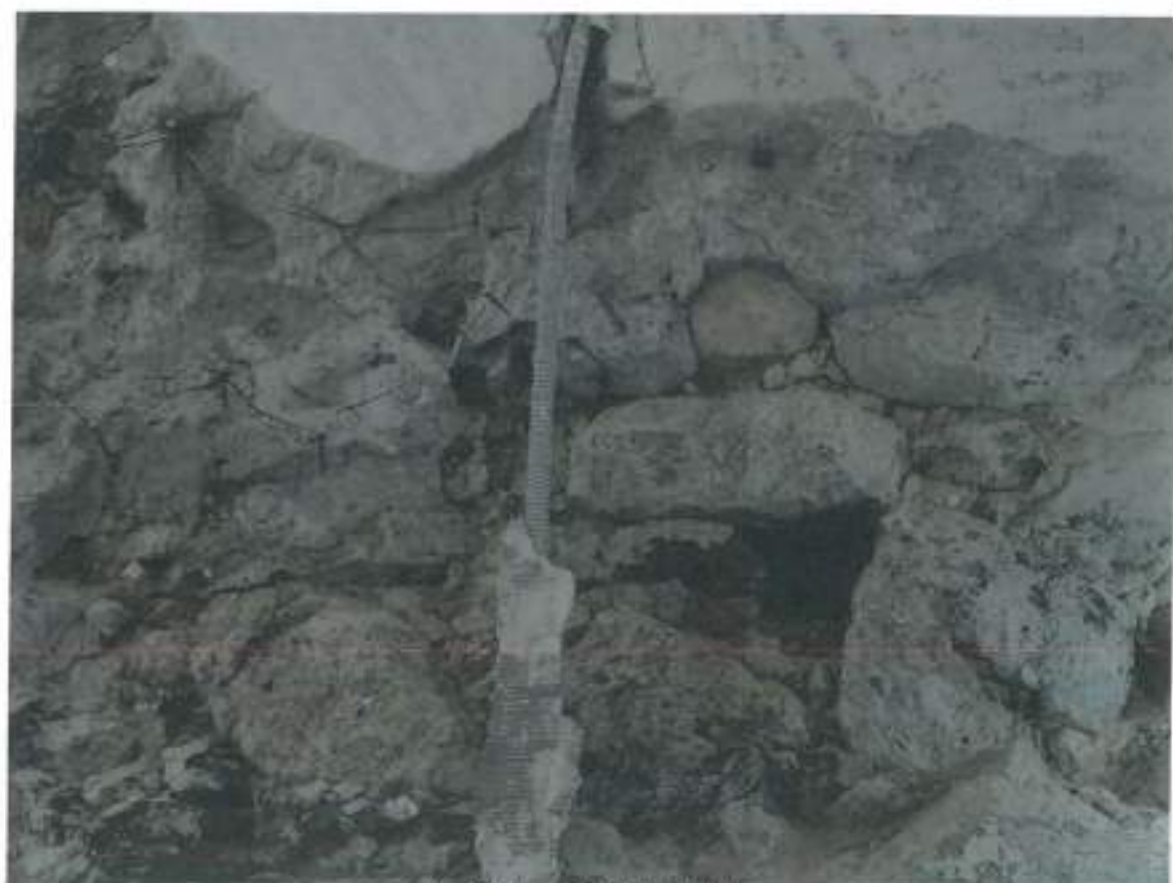
Nu s-au constatat alte intervenții sau elemente, cel puțin la această fază limitată a decapării. Dinspre interior, în unele locuri, zidăria pare a fi degradată, posibil și datorită multiplelor intervenții asupra bisericii.

Foto 8. Starea zidăriei în interior

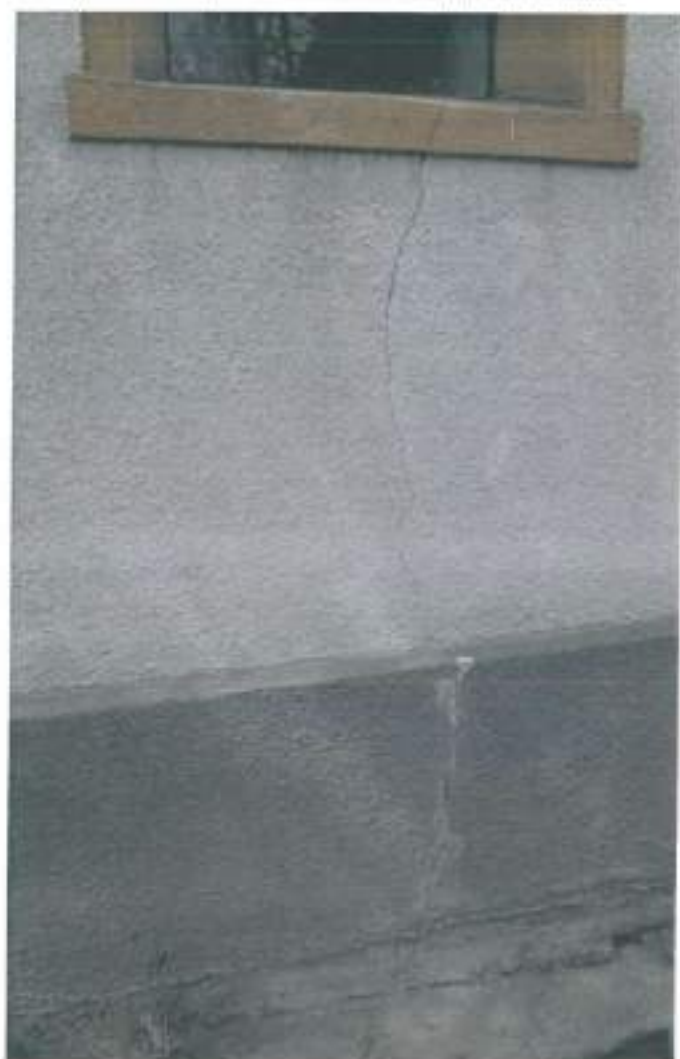
1.21. Cor biserică, fațada est - fisură structurală tip parapet, probabil continuă și la nivelul fundației (necesită cercetări suplimentare)

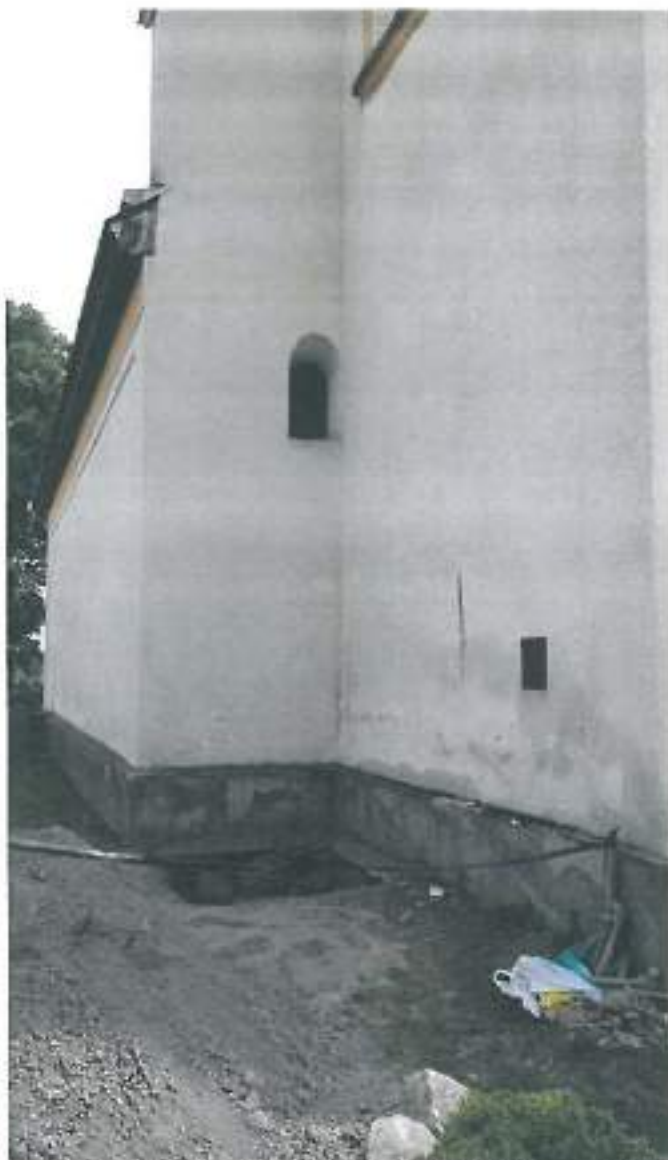
1.25. Racordul turnului cu nava bisericii, latura nordică - umiditate ridicată din cauza capilarității, finisaje degradate

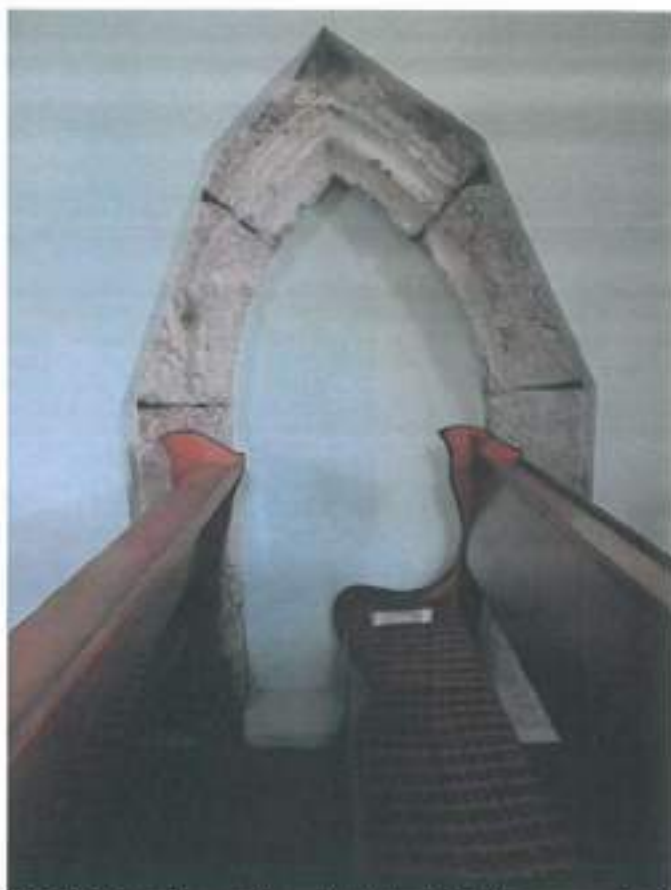
2.6. Se observă încadrământul din piatră dinspre cor al ușii sacristiei de odinioară; materialul încadrământului degradat

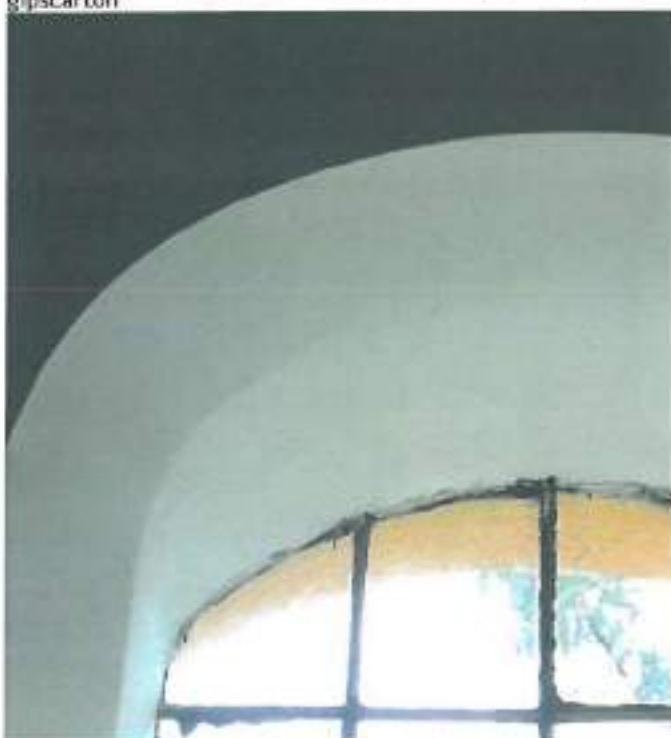
2.7. Fisuri structurale de tip arc de buiandrug prezente și pe partea interioară a zidăriei la fiecare fereastră

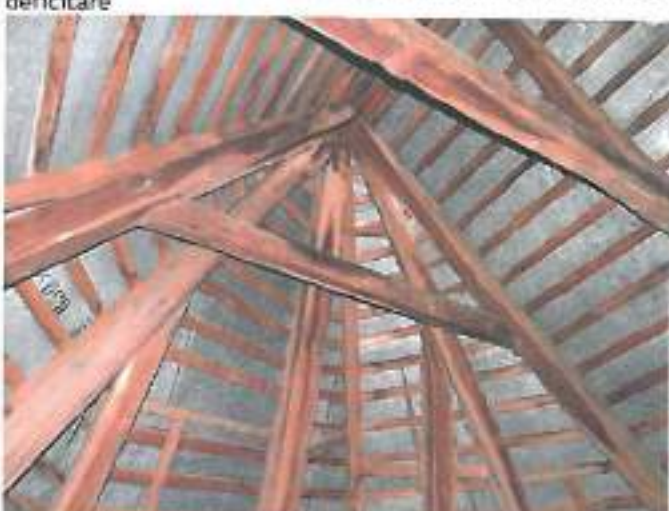
4.13. Nod câpriori degradat din cauza umidității infiltrate în zona închiderii șarpantelor

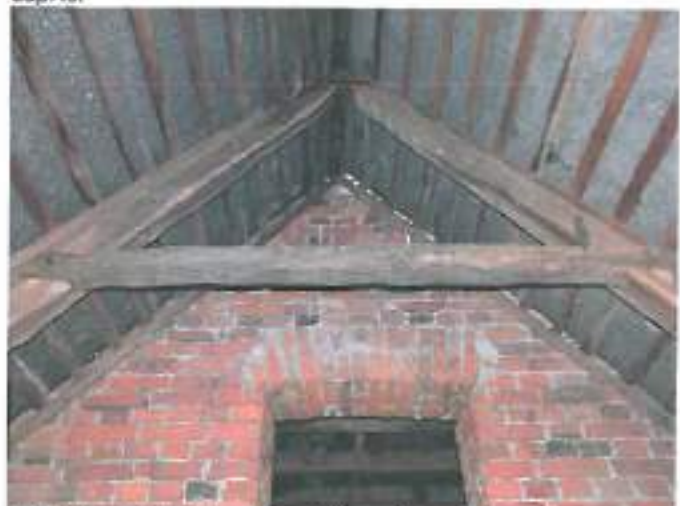
4.14. Moază biologic degradată - rezistență redusă

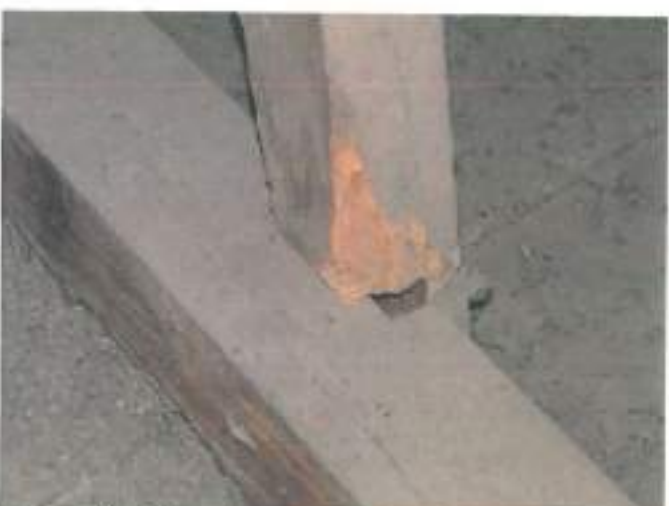
4.15. Capăt colțar biologic degradat - îmbinare colțar-coardă

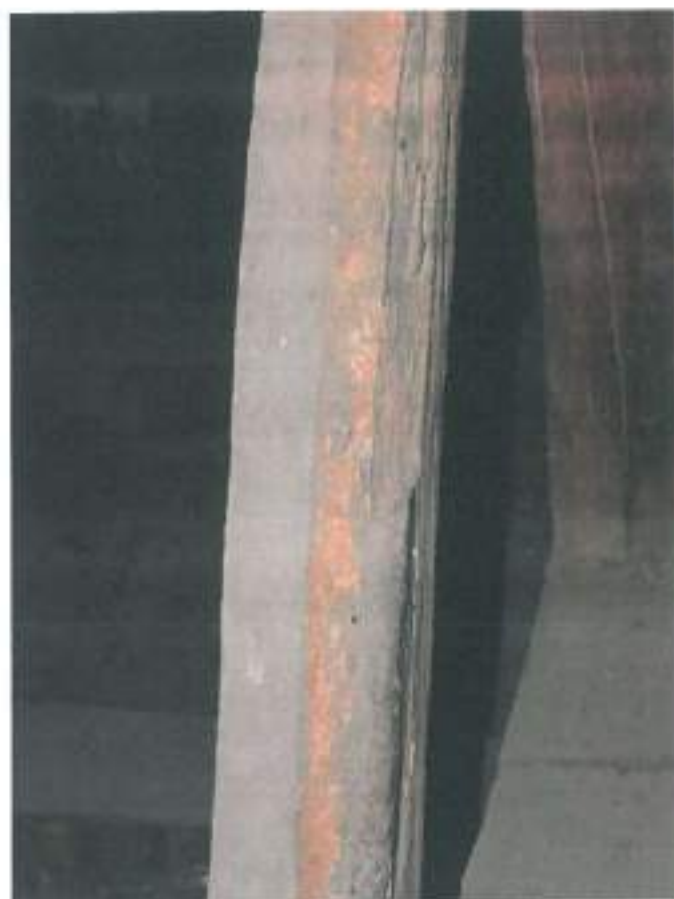
4.16. Material lemnos degradat biologic - relevul degradărilor biologice este detaliat în expertiza de biologia construcțiilor, elaborată pentru șarpanta bisericii

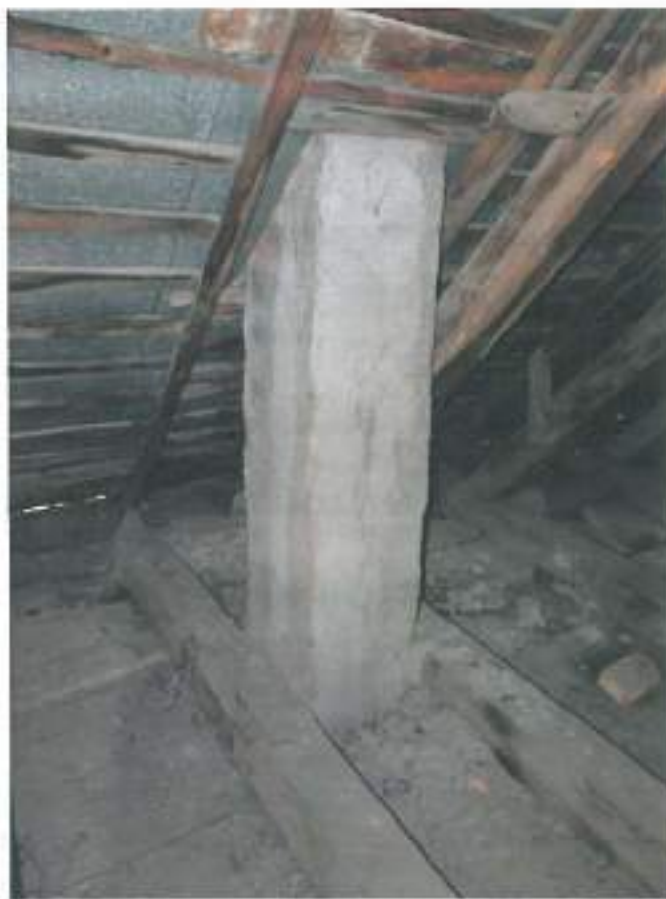
4.17. Coșul de fum de la nivelul șarpantei realizat din zidărie de cărămidă în zona racordului dintre navă și cor, latura nord, este tencuit cu material pe bază de ciment; căpriori lipsă din ferma secundară 4b

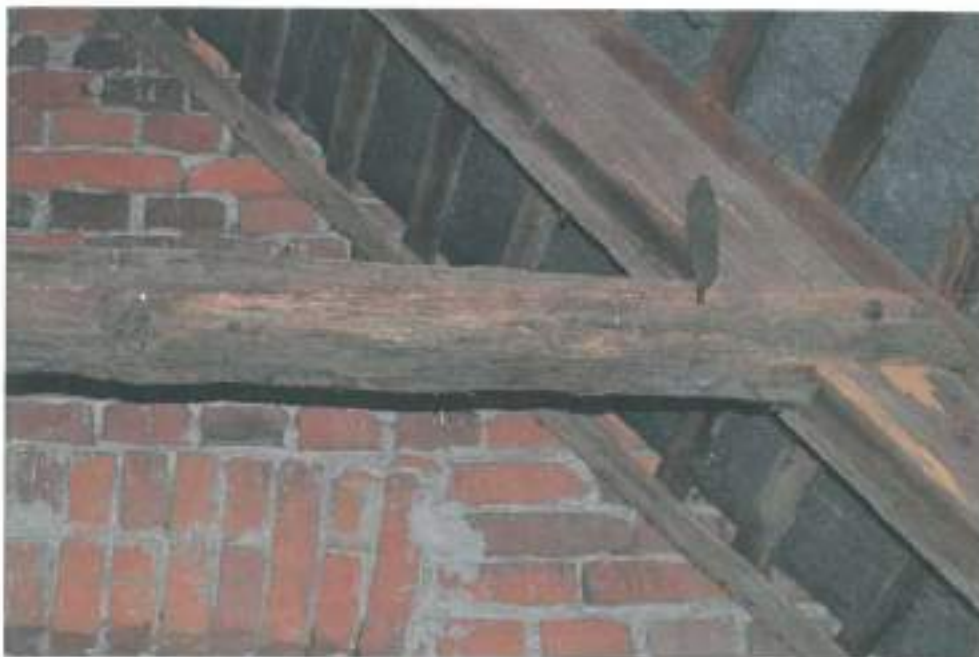
Foto 2.: Moaza din ferma 1a, degradat pe ½ din secțiune de insecte xilofage

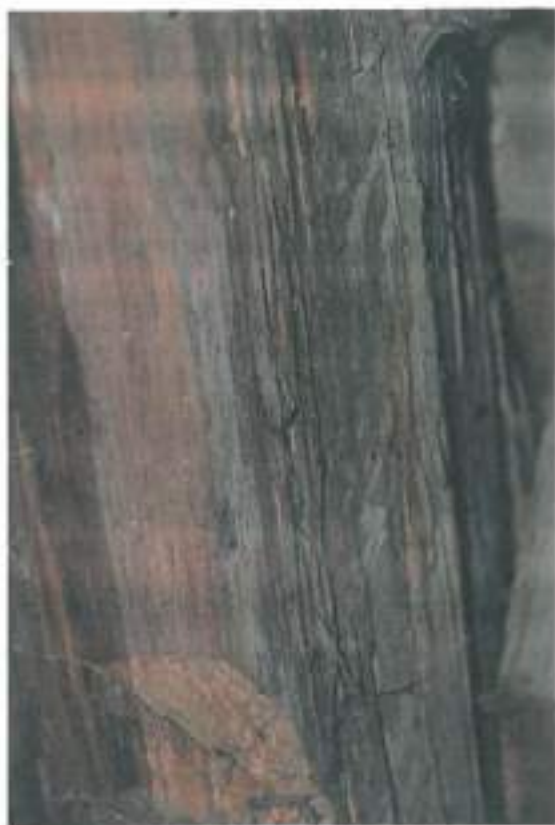
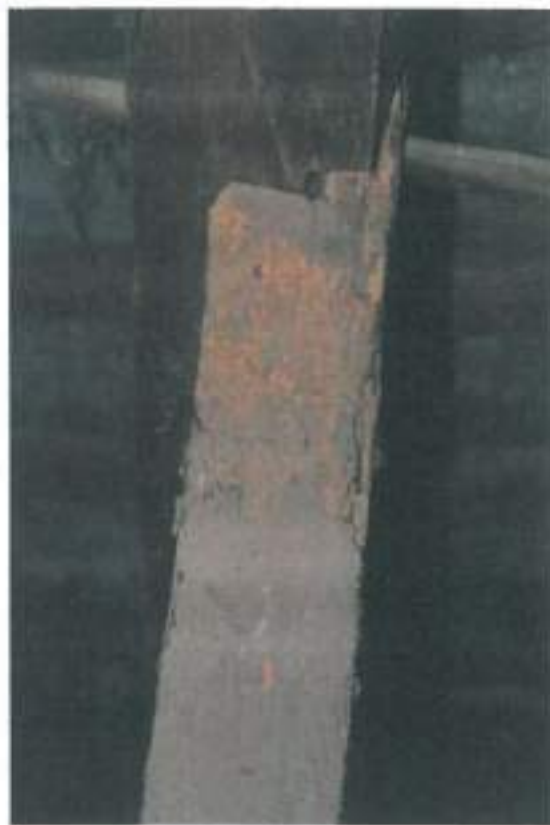
Foto 3-4.: Căprior și colțar transversal cu orificii de zbor și galerii destrămate de *Anobium punctatum*, fermele 2a și 4d

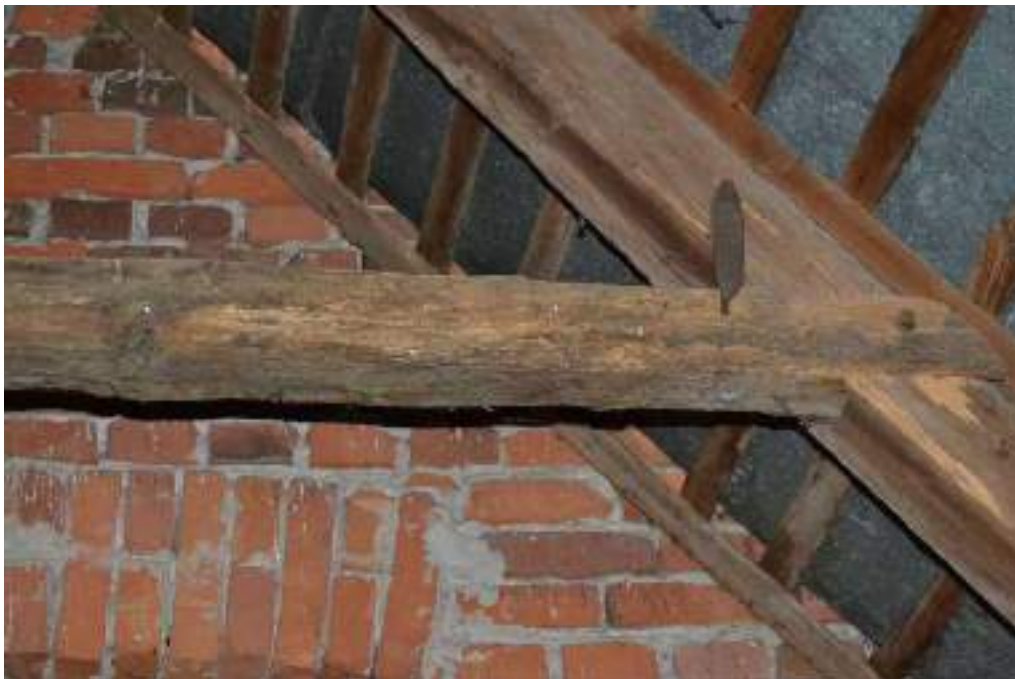
Foto 2.: Moaza din ferma 1a, degradat pe ½ din secțiune de insecte xilofage

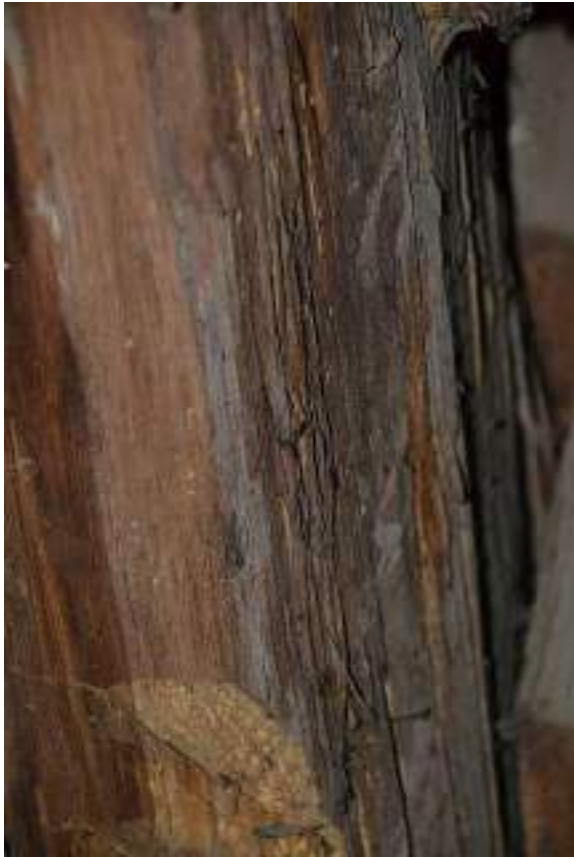
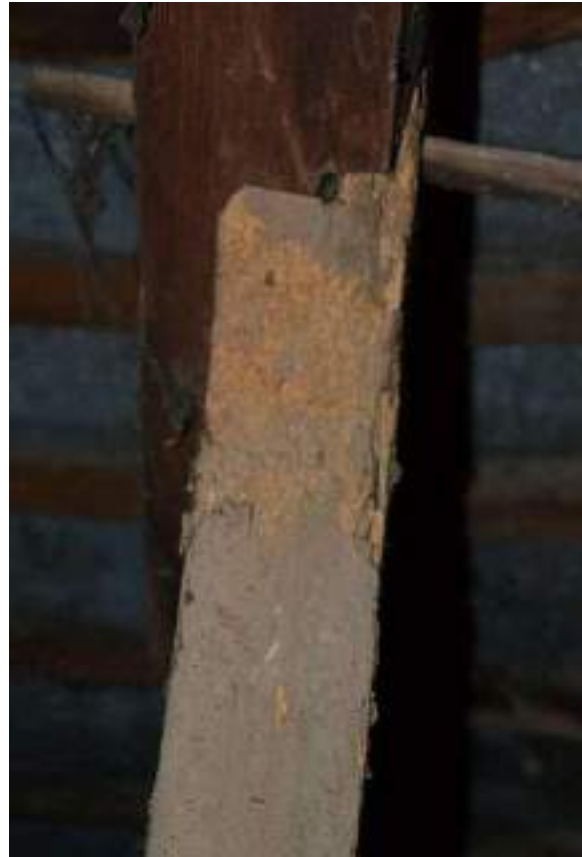
Foto 3-4.: Căprior și colțar transversal cu orificii de zbor și galerii destrămate de *Anobium punctatum*, fermele 2a și 4d
