## REABILITAREA BISERICII REFORMATE DIN SĂCUENI, JUD. BIHOR str. Crișana, nr. 34., BH-II-m-B-01194

### EXPERTIZĂ TEHNICĂ

structura portantă al Bisericii Reformate din Săcueni, jud. Bihor  
str. Crișana, nr. 34.

mai 2022, Cluj-N.

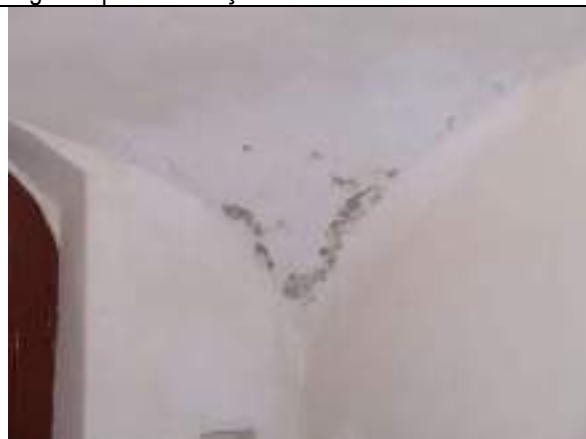
Planșeele navei și corului se prezintă în stare acceptabilă, excepție făcând zonele de colț, unde sunt prezente fisuri datorate suspendării elastice de elementele șarpantei (incorect concepută și executată), respectiv în planșeul boltit al porticului, ce prezintă infiltrații prin învelitoarea degradată.

18. Infiltrații la bolta porticului.

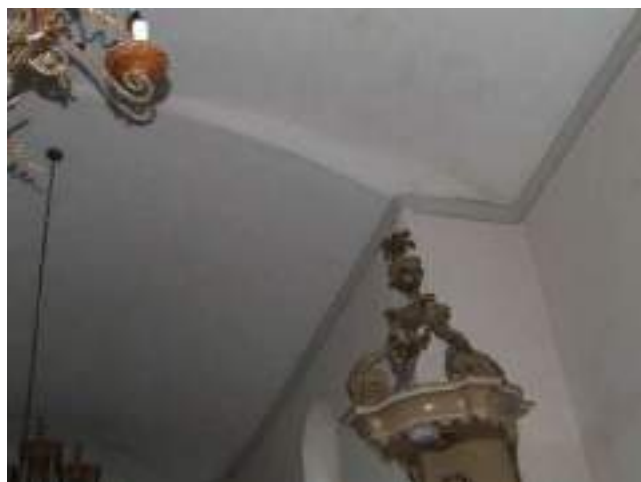
25. Fisuri și infiltrații la planșeul boltit din lemn.

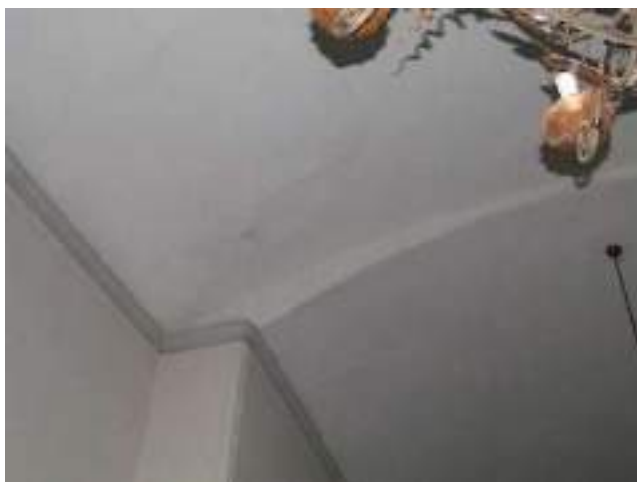
26. Fisuri și infiltrații la planșeul boltit din lemn.

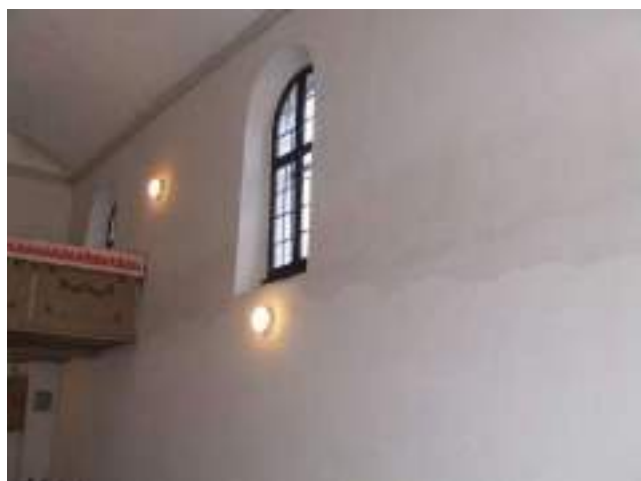
27. Igrasie la peretele nordic navă.

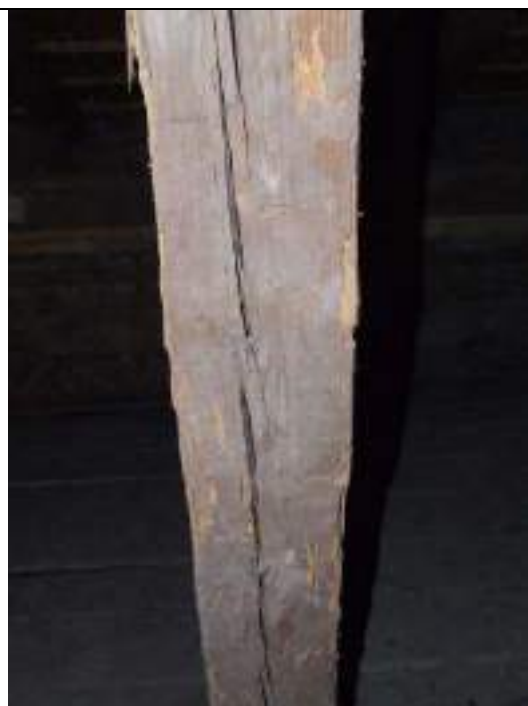
32. Bară de agățare prezentând atac biologic.

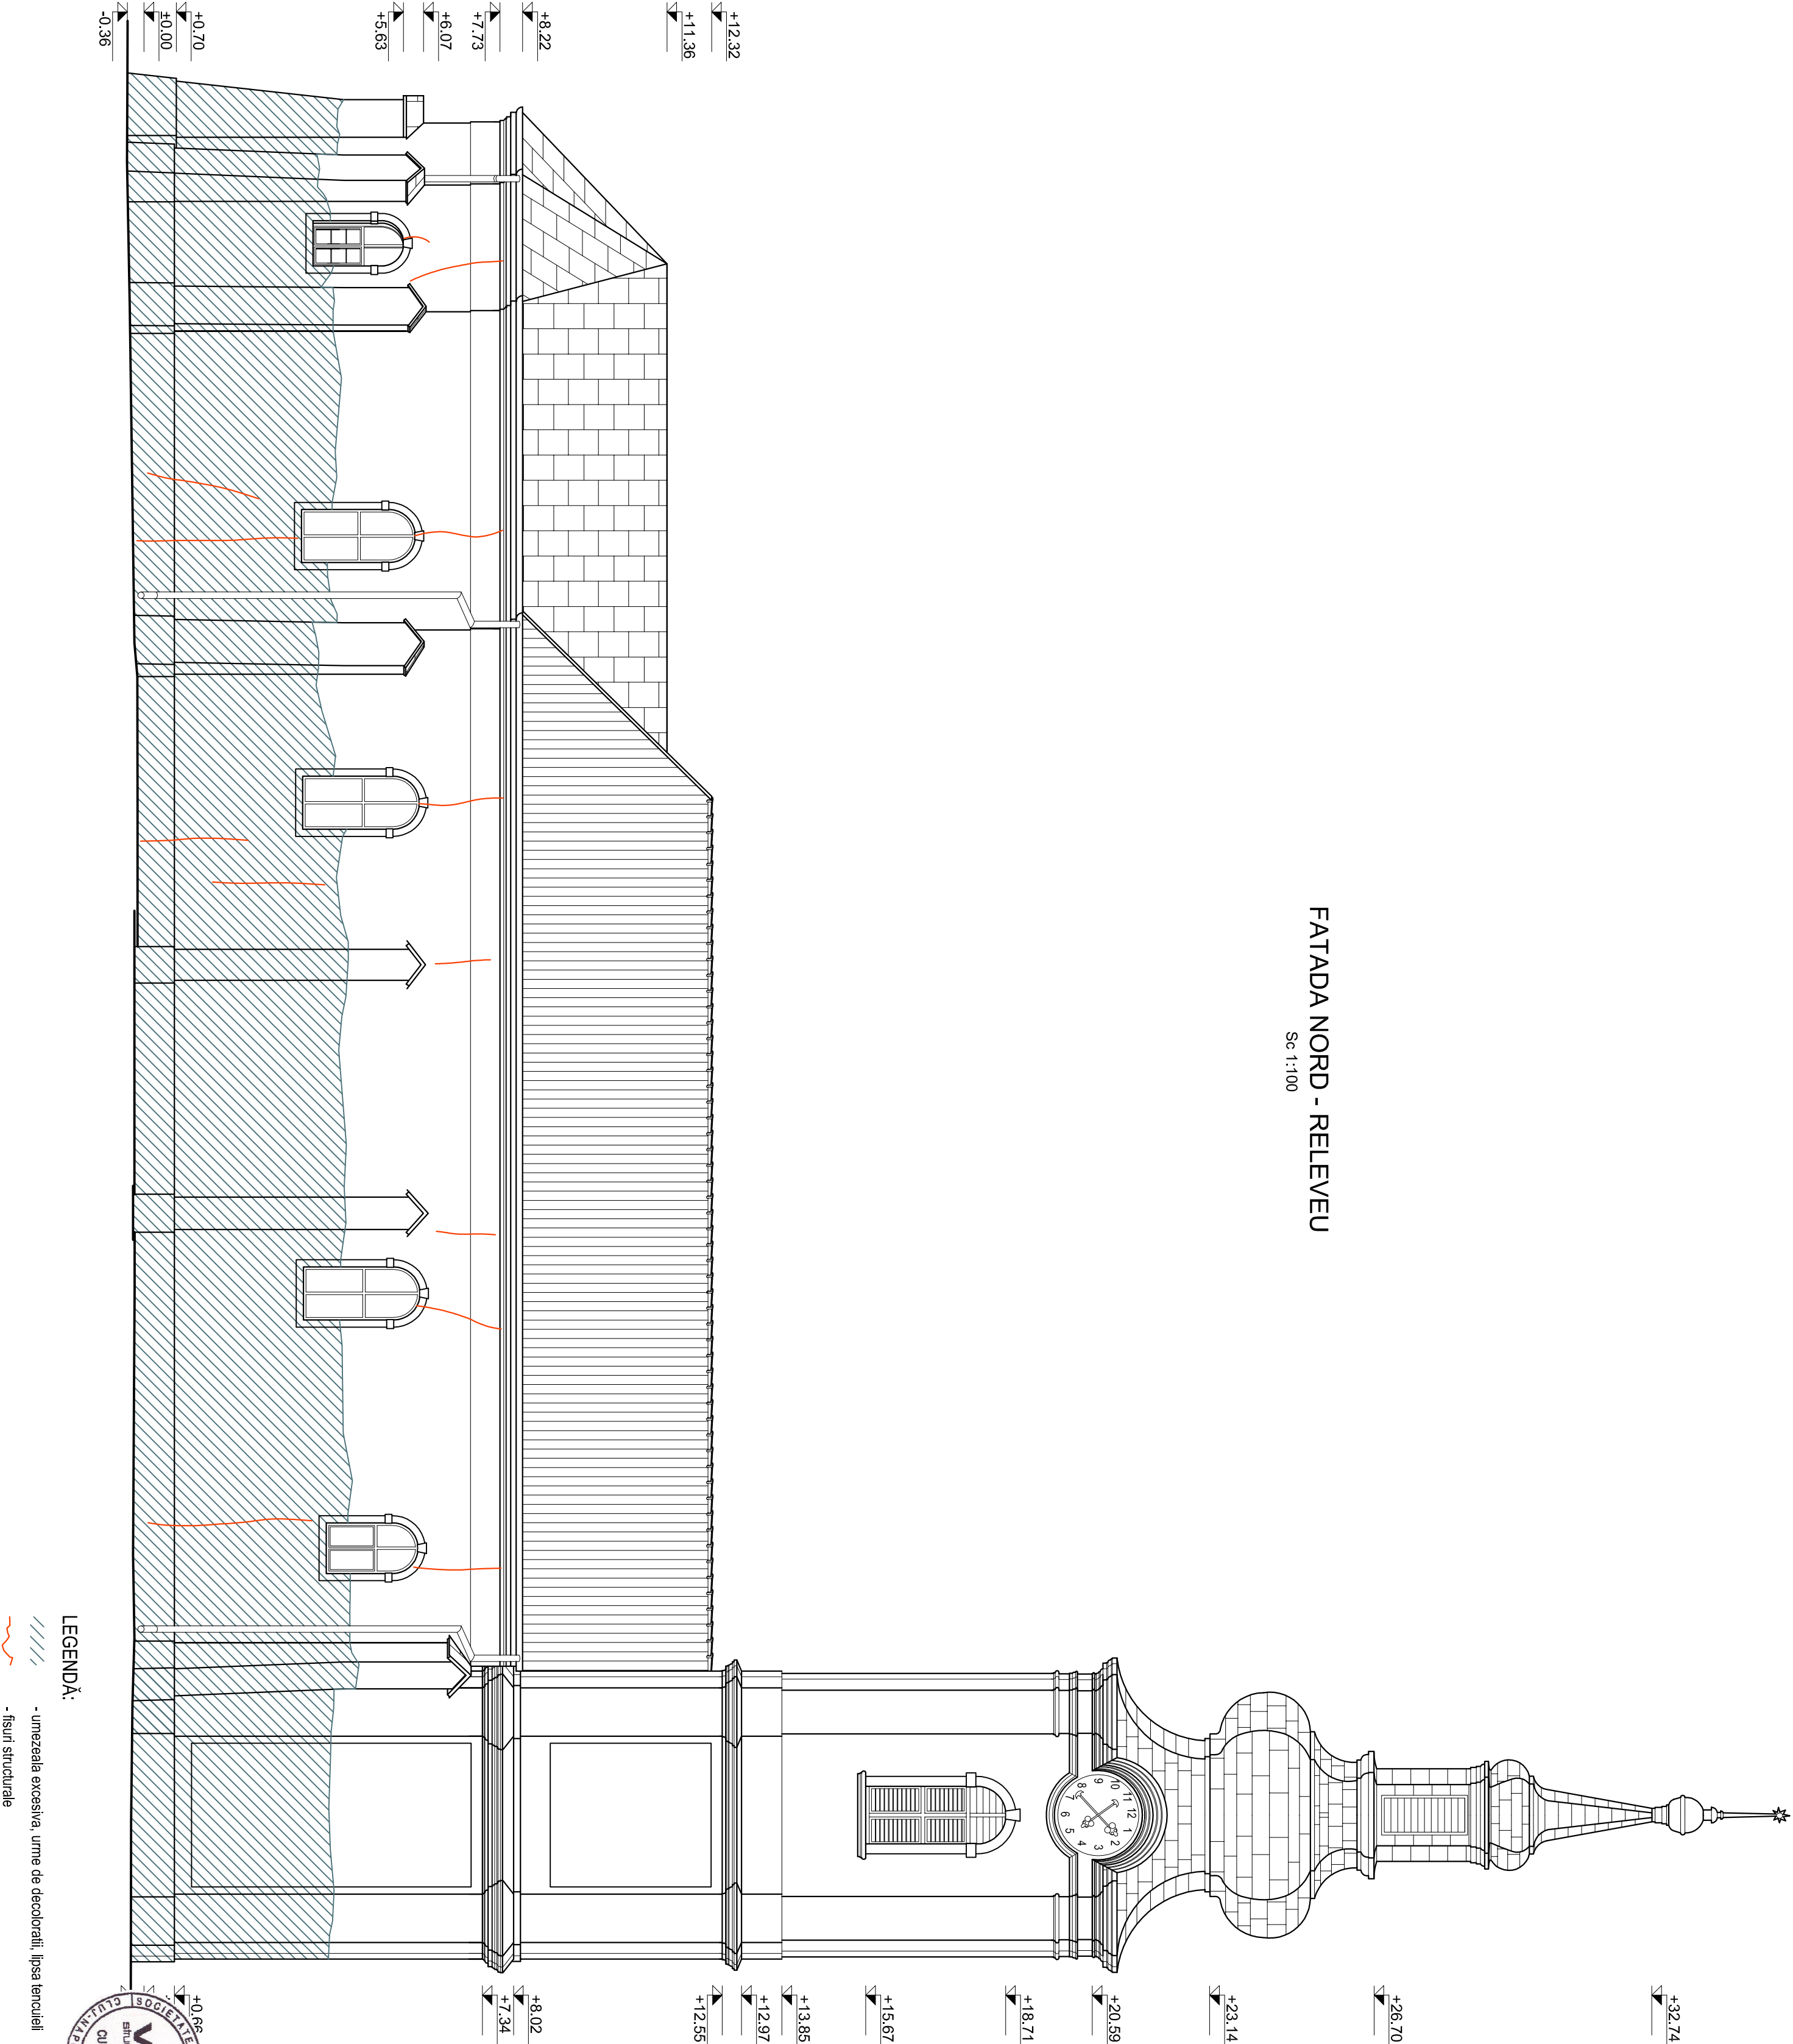
LEGENDĂ:  
- umezăeala excesiva, urme de decoloratii, lipsa tencuiei  
- fisuri structurale
