**BISERICA REFORMATĂ DIN NISIPENI, COM.  
LAZURI, JUD. SATU MARE**

**Studiu de istoria artei**

**Denumirea proiectului:** Reabilitarea Bisericii Reformate din Nisipeni

## EXPERTIZĂ TEHNICĂ privind structura portantă a bisericii reformatе din Nisipeni

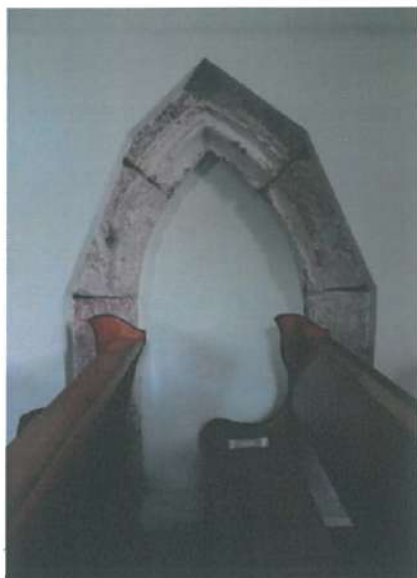
Interiorul păstrează un singur element arhitectural vechi, de valoare, ancadramentul fostei uși de sacristie, realizat din piatră cioplită, cu închidere a golului în arc frânt, articulat cu baghete și scotii (descoperire recentă, din 2000). Forma relativ simplă, precum și starea degradată a materialului litic, nu oferă sprijin pentru o datare mai precisă, ancadramentul putând fi datat în general în secolul al XV-lea.

Foto 9. Ancadrament ușa de sacristie, în stil gotic, posibil sec. al XV-lea

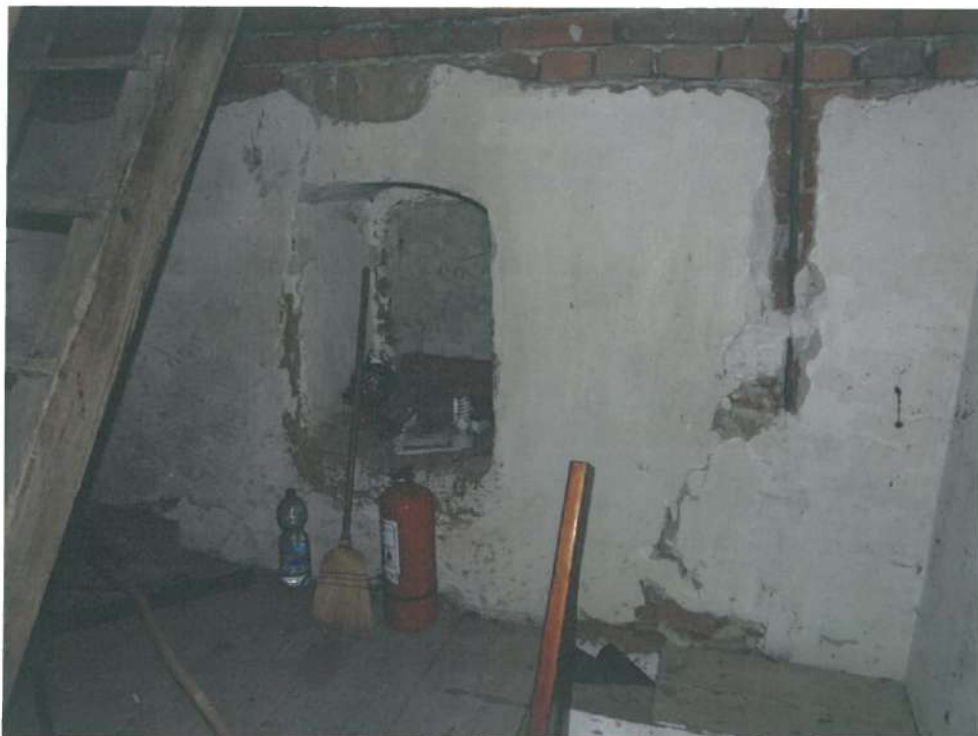
Foto 12. Gol de fereastră înzidit la nivelul al doilea al turnului

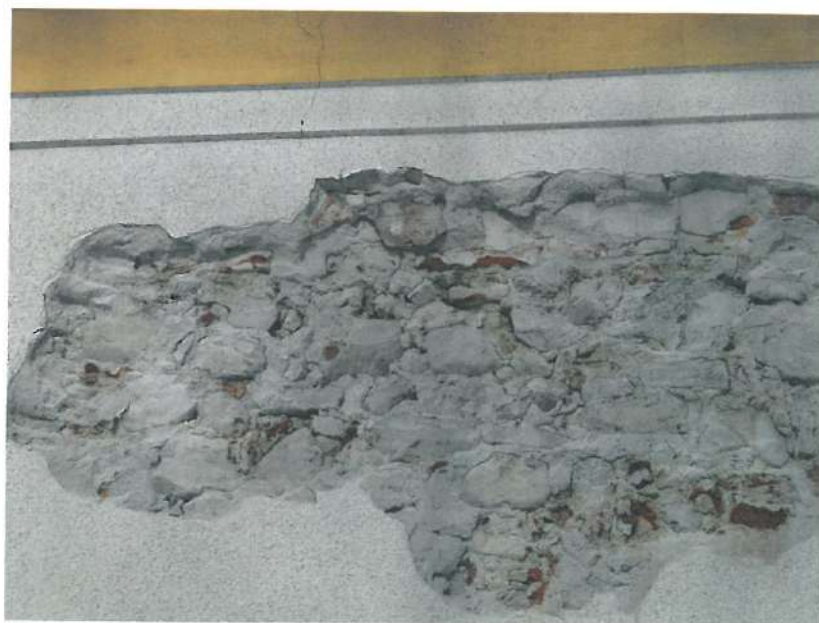
Foto 1. Zidărie mixtă

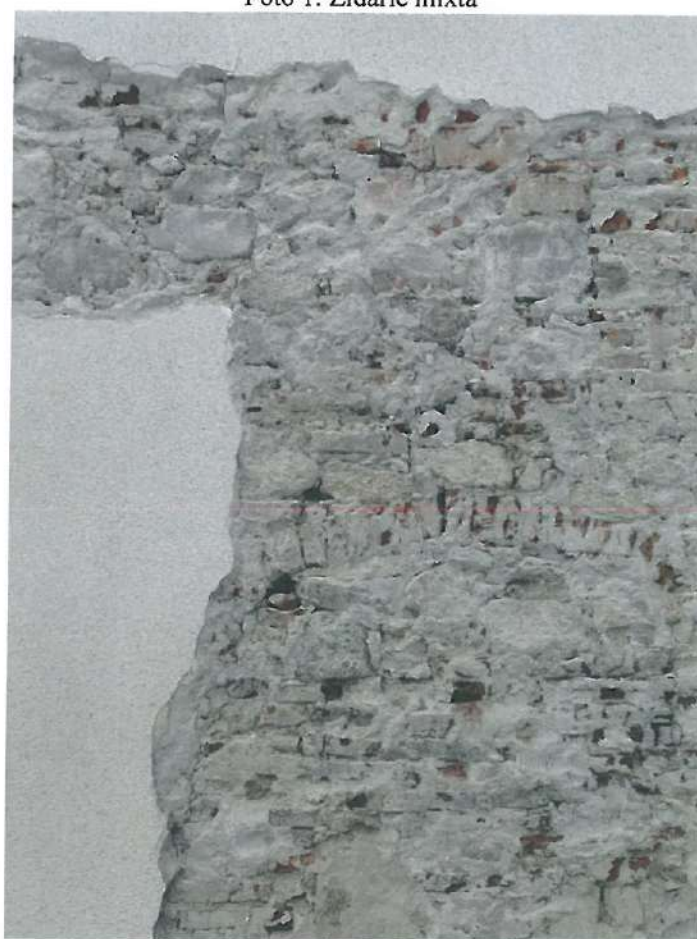
Foto 2. Golul ușii înzidite

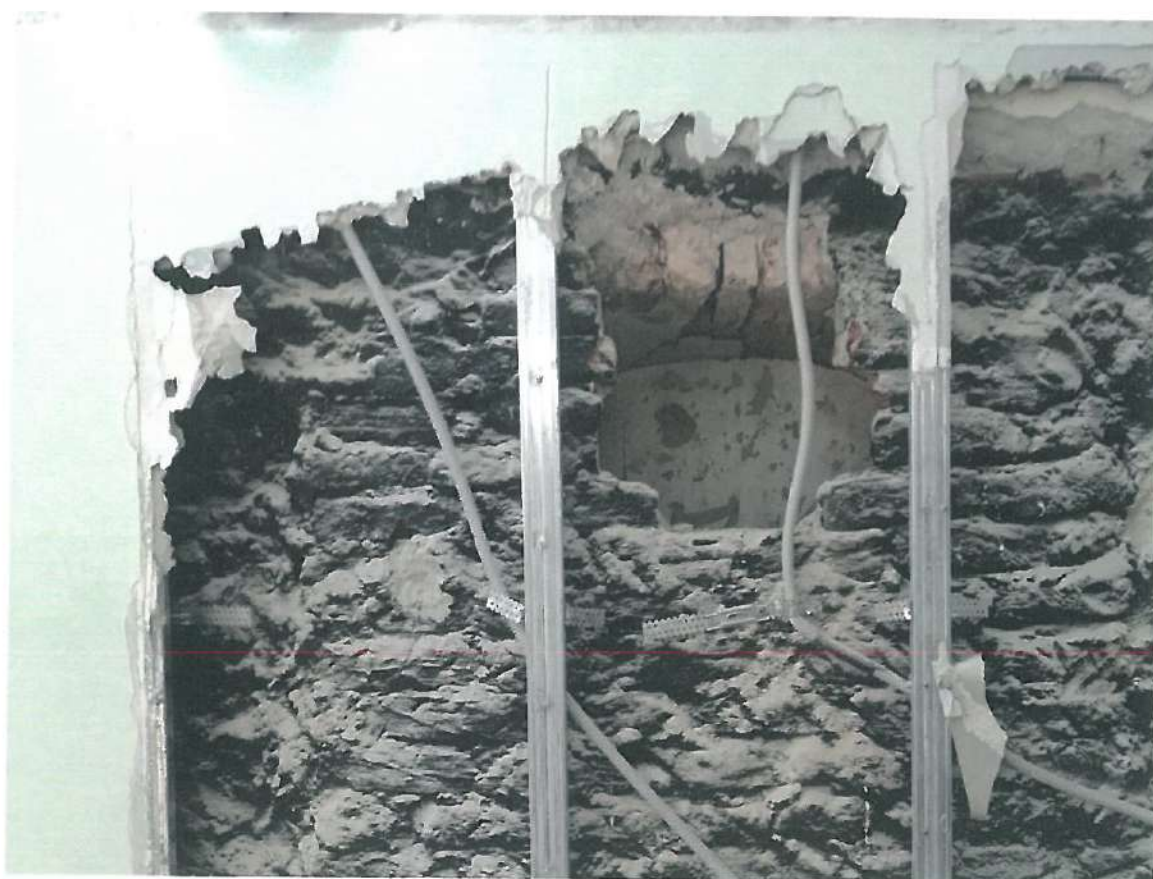
Foto 5. Golul ușii din interior

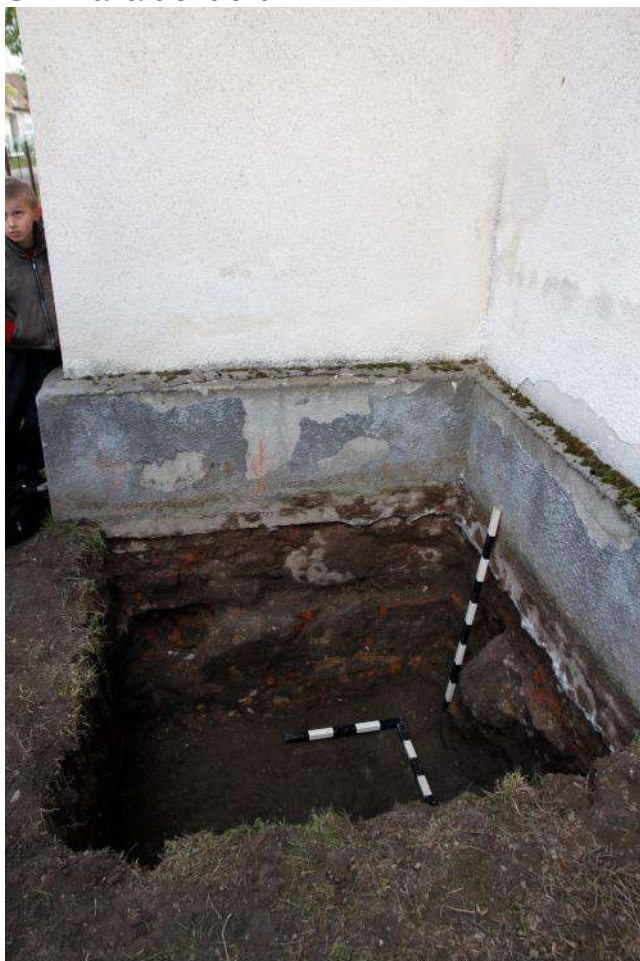
**S1 – fundația navei și M1**

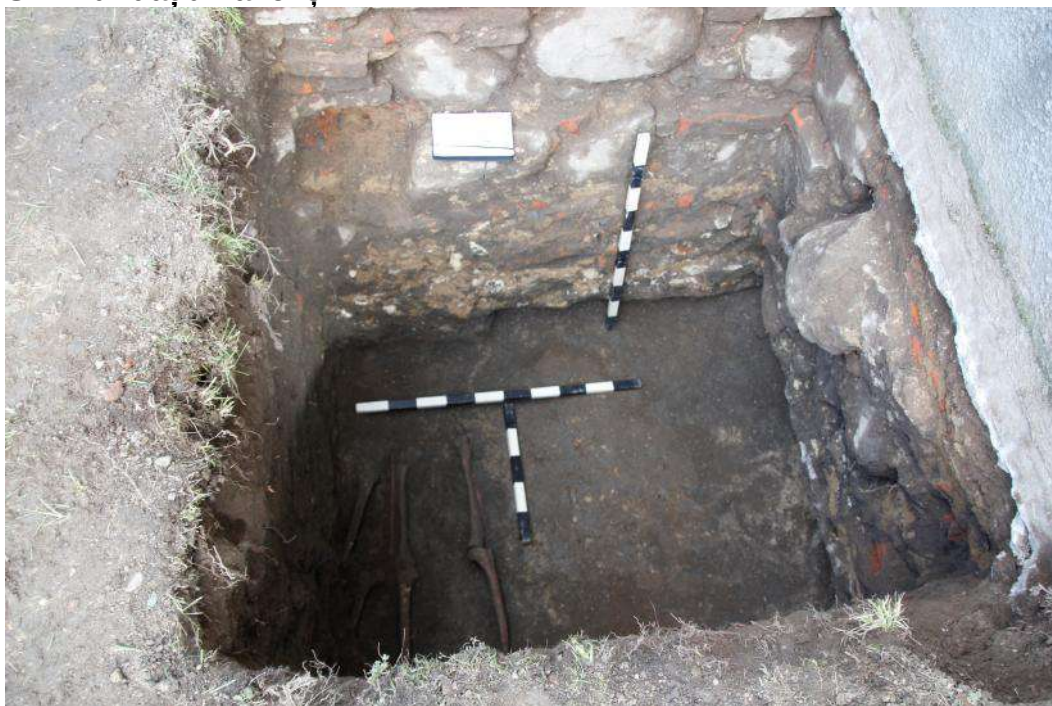
**S1 – fundația turnului**

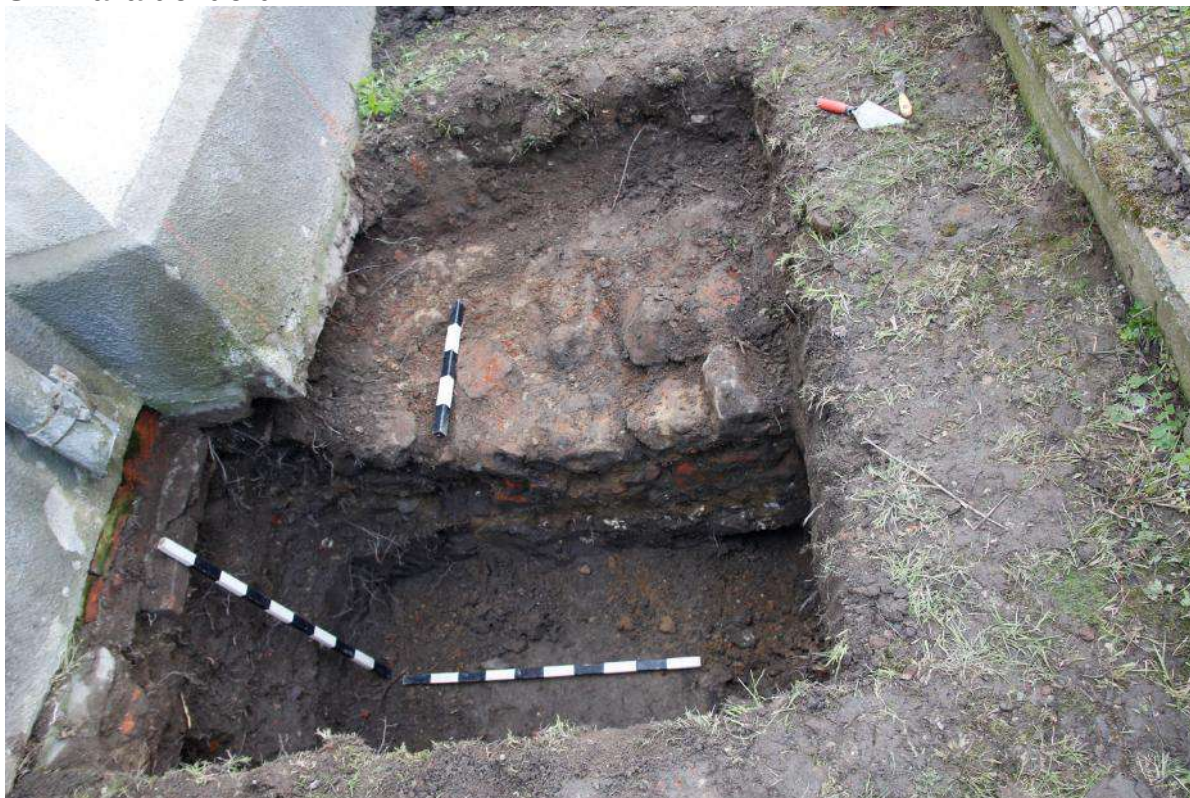
**S2 – fundația sacristiei**

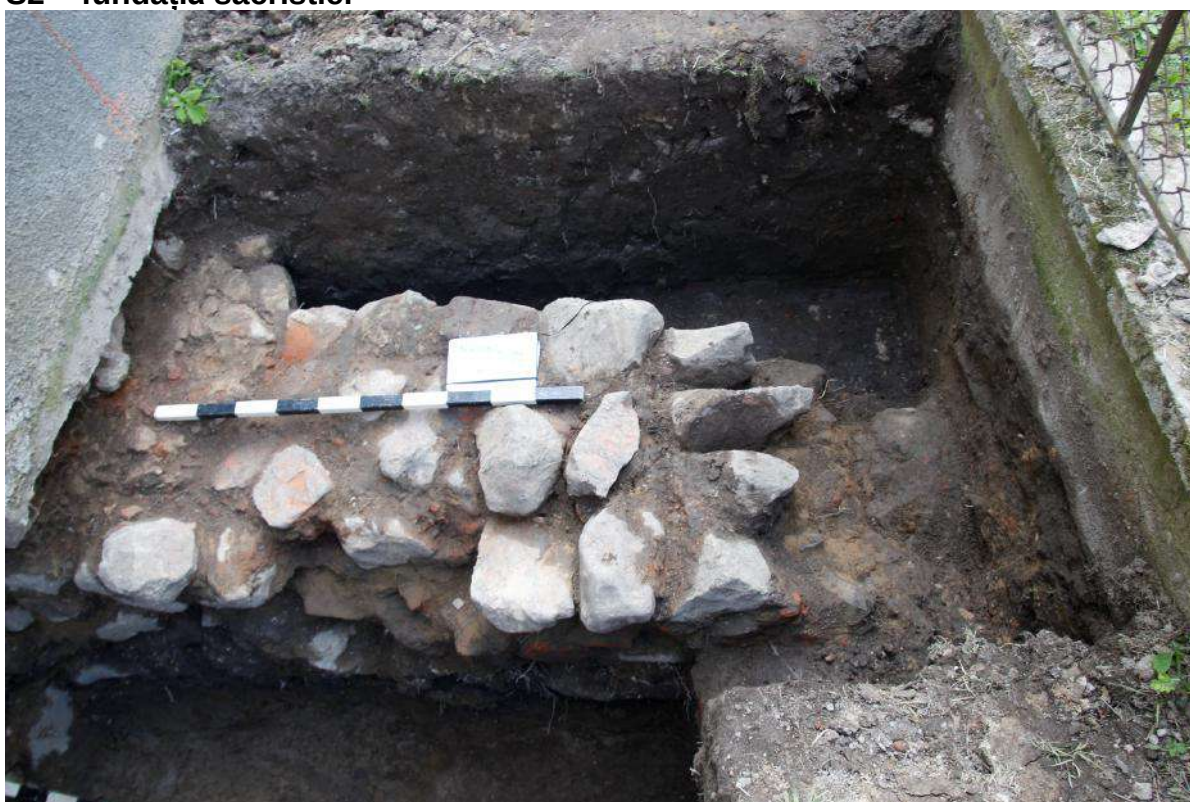
**S2 – fundația sanctuarului**

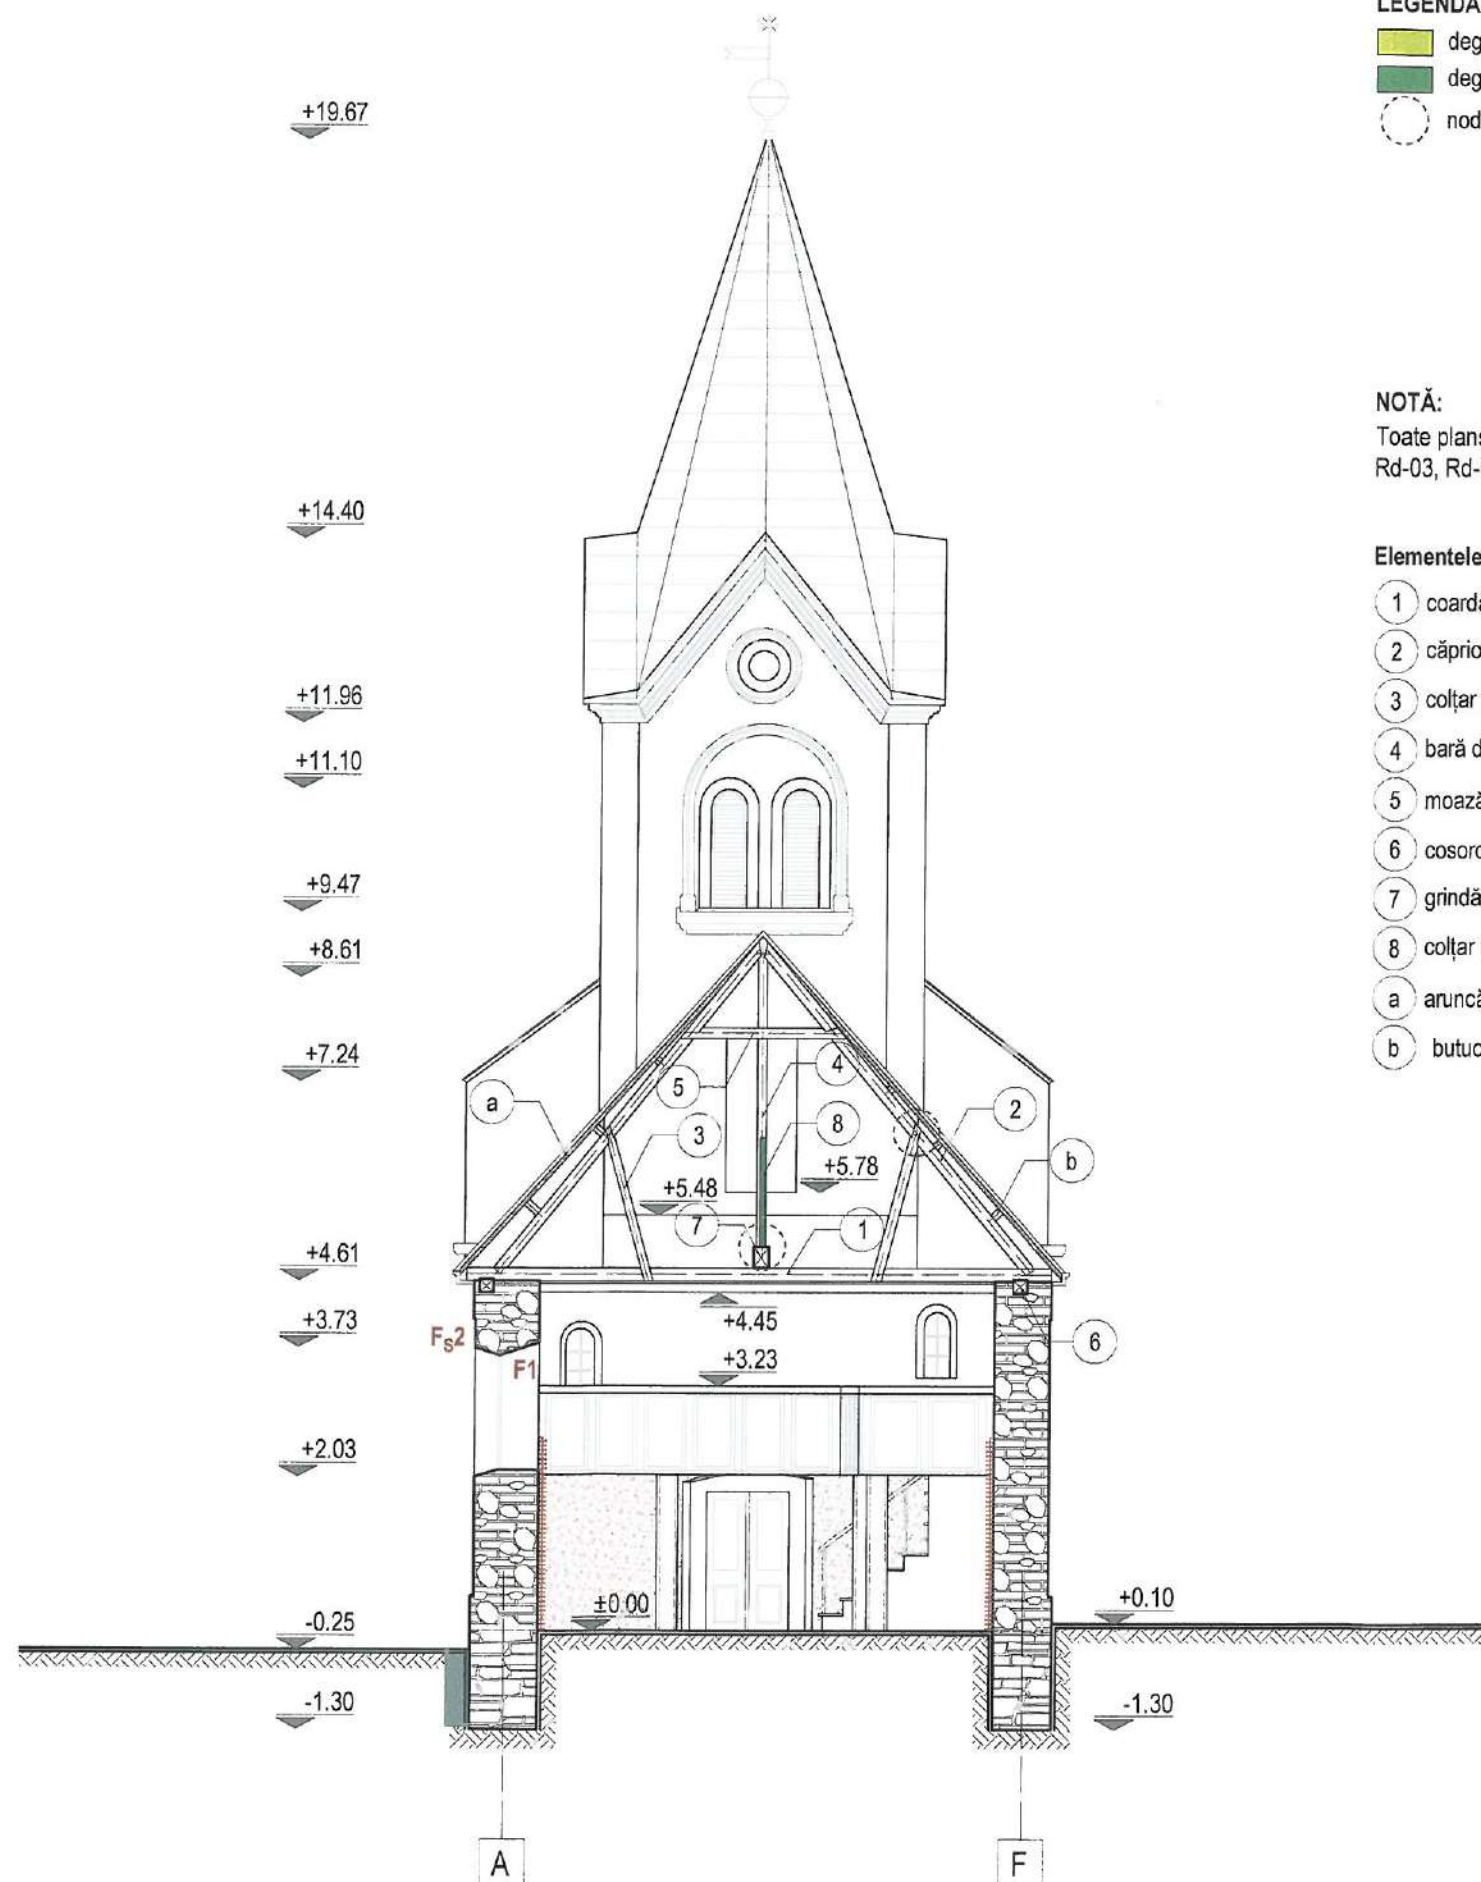
# RELEVUL DEGRADĂRILOR - SECȚIUNE TRANSVERSALĂ

**Degradările sunt marcate** pe planșele de relevu a degradărilor din prezenta expertiză tehnică. Fisurile clar structurale sunt numerotate după orientare pe secțiuni, fațade și pe planuri. Microfisurile, care vor necesita monitorizare, cercetare în fazele următoare de proiectare / execuție sunt marcate fără numerotare.

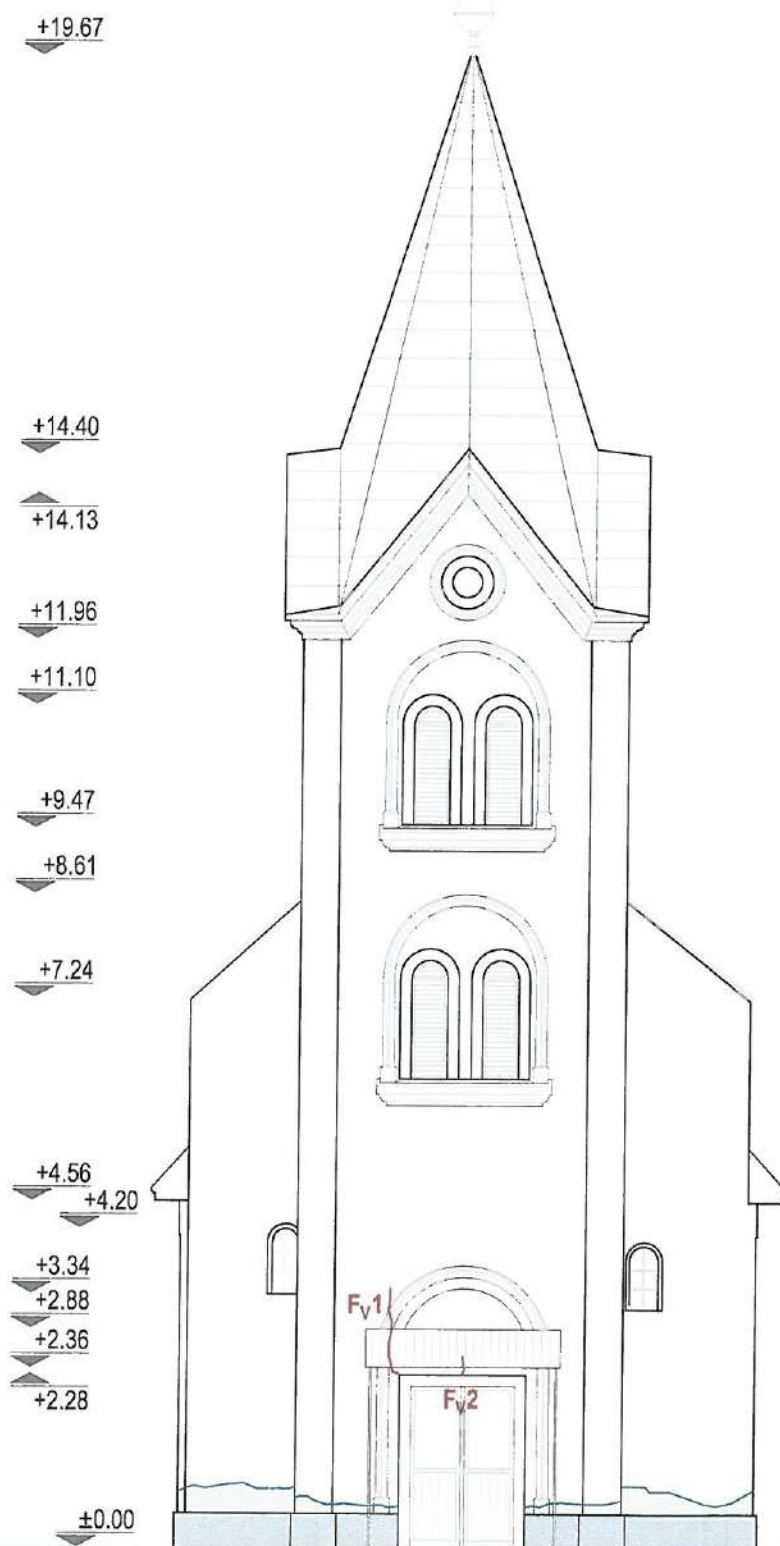
### FAȚADA VEST

**Zidurile portante** majoritar sunt în stare acceptabilă, doar pe alocuri sunt caracterizate prin fisuri cu diverse deschideri, însă tencuielile pe bază de ciment pe exterior (socluri din ciment de grosime ridicată) și placajele de gips carton aplicate pe interior pot ascunde profunzimea degradărilor, care pot fi mai severe decât sistemele de discontinuități (fisuri) care se citesc pe clădire. Totodată, aplicarea soclului de ciment și a tencuielilor pe bază de ciment pe fațade conduce la expunerea zidăriei (a pietrelor și a cărămizilor) la ascensiunea capilară accentuată, iar ciclurile de îngheț-dezgeț pot afecta caracteristicile de rezistență a materialelor.

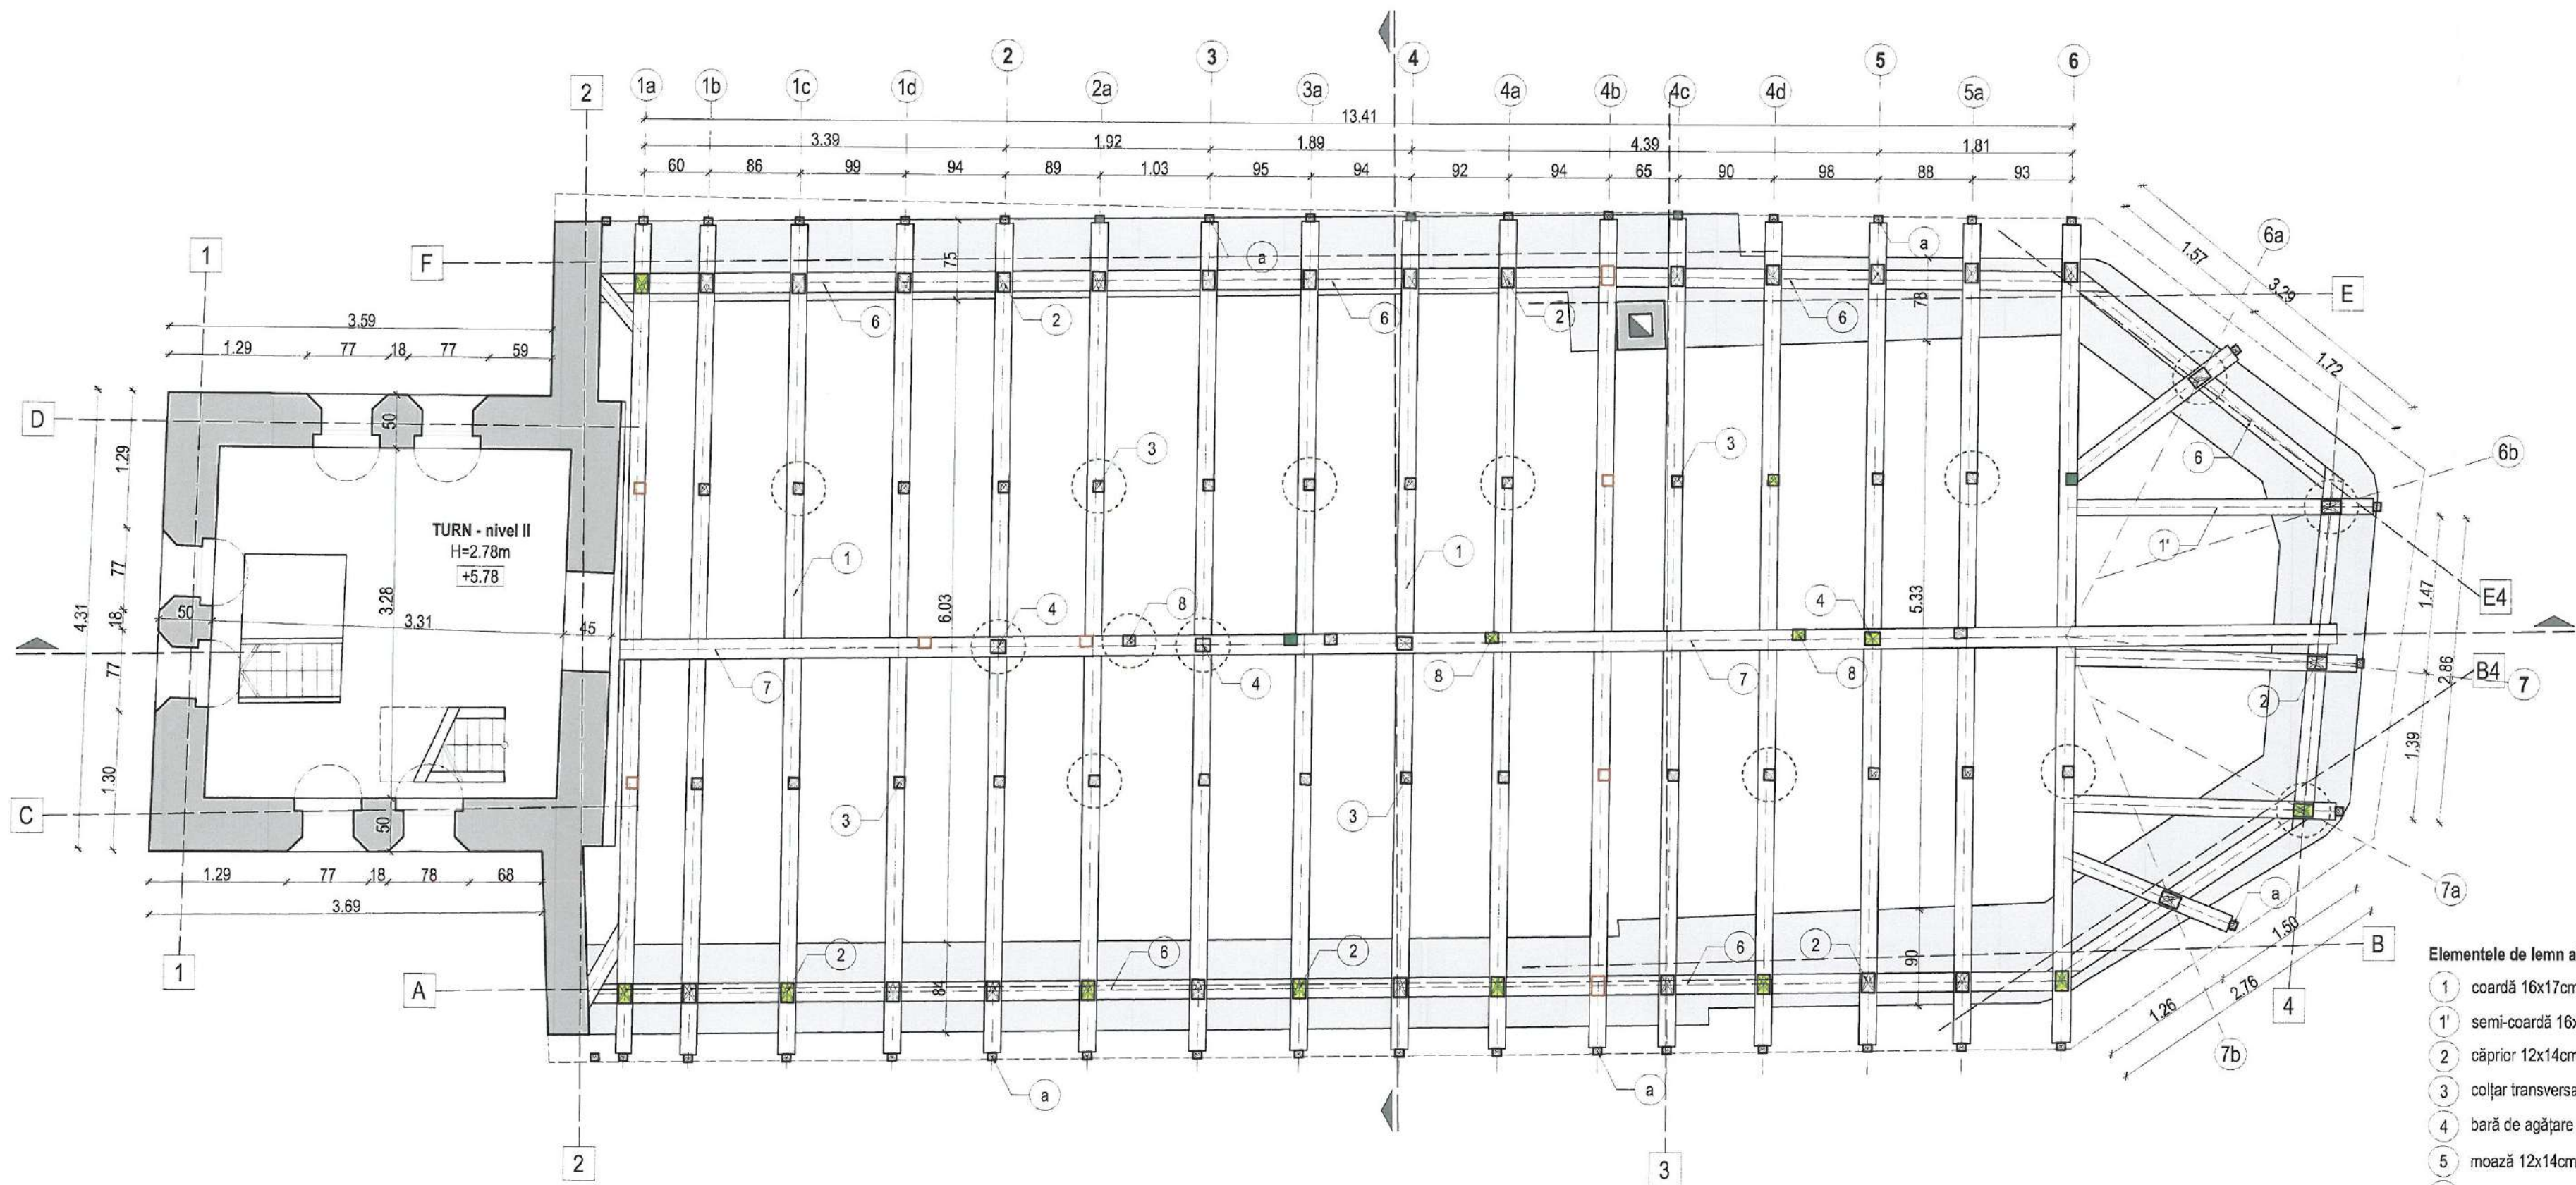
Elementele biologic degradate sunt detaliate în studiul biologic elaborat pentru șarpanta bisericii - Anexa 4, respectiv setul de planșe Rd-05 din prezenta documentație.

**Sarpanta** de calitate bună - gorun, stejar - are un comportament acceptabil, problemele au doar caracter local și se referă la deficiențele nodurilor, lipsa unor elemente și concepție structurală deficitară în zona de absidă.

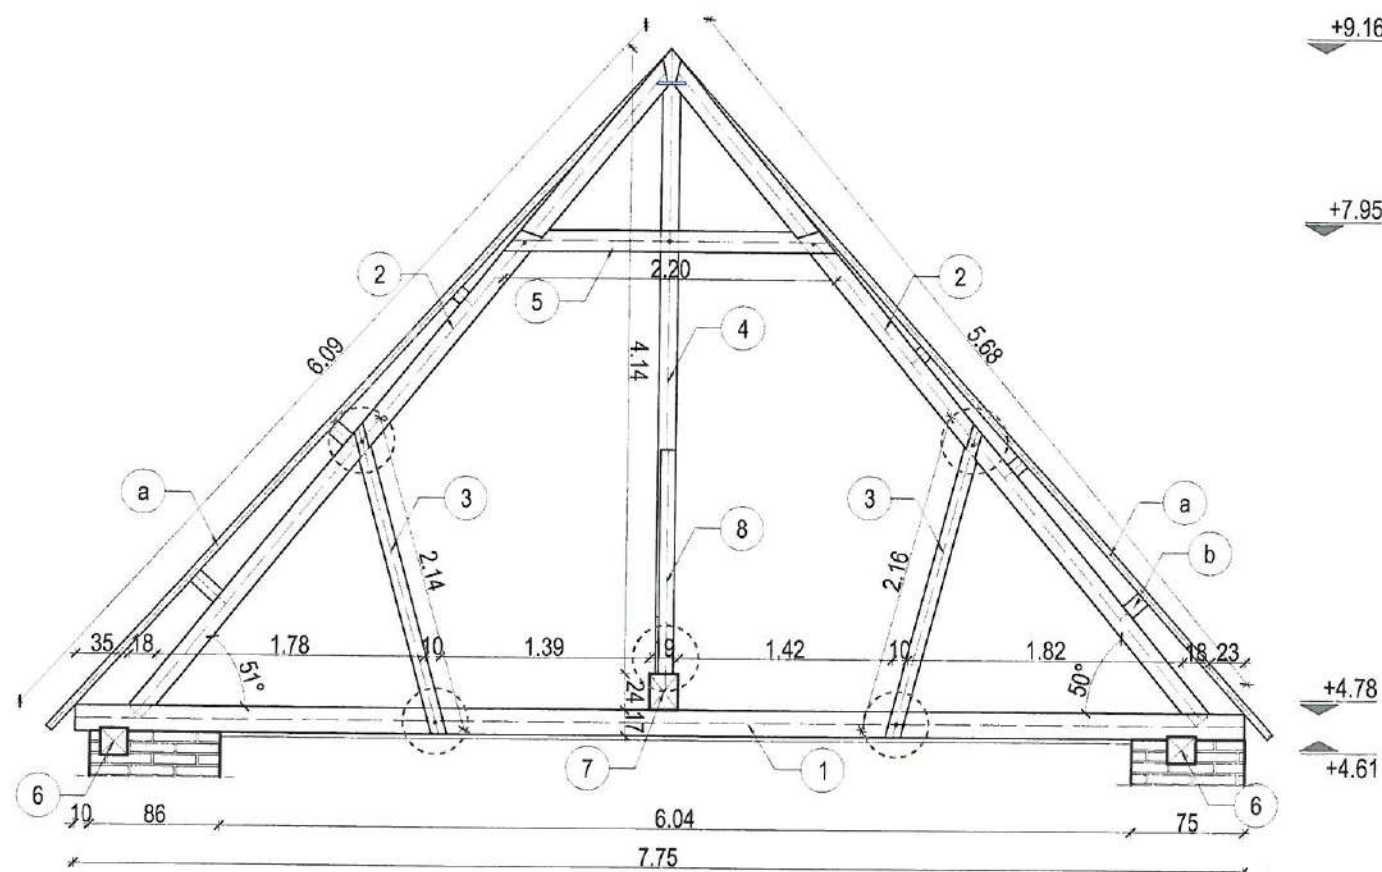
În cazul subansamblurilor **planșee**, problema principală o reprezintă flexibilitatea grinzilor de planșeu (corzilor), cauza fiind soluționarea incorectă a nodurilor de suspendare față de structura șarpantei. Totodată, există noduri dislocate și zone cu degradări biologice.

Elementele biologic degradate ale șarpantei sunt prezentate pe planșa Rd-05 și detaliat în expertiza biologică - Anexa 4 la Expertiza tehnică.

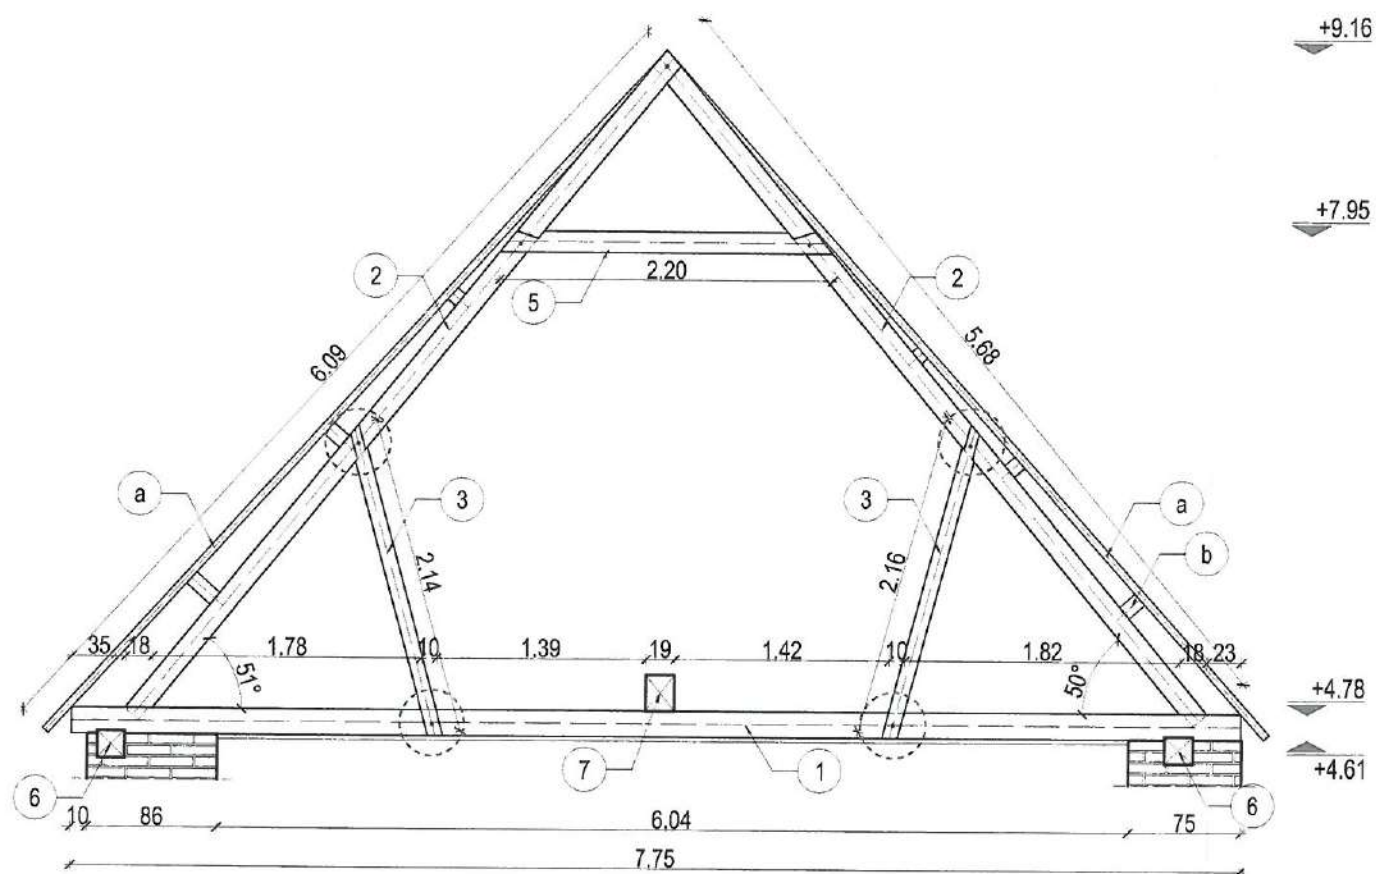
| CORELAT | | |
|---|---|---|
| | | Planșa nr.<br>Rd-05/1 |

Elementele biologic degradate ale șarpantei sunt prezentate pe planșa Rd-05 și detaliat în expertiza biologică - Anexa 4 la Expertiza tehnică.

- (2) Se impune verificarea tuturor nodurilor de îmbinare și a tuturor elementelor pentru degradări biologice. Elementele biologic degradate se vor trata conform recomandărilor studiului biologic și de regulă acestea sunt, după cum urmează:

- elementele cu degradări biologice de suprafață se curăță și se tratează cu materiale insecto-fungicide;
  - elementele cu degradări biologice în adâncime se vor schimba prin aplicarea principiul intervențiilor minime: se vor înlocui numai porțiuni de elemente degradate (nu element întreg!); se vor folosi noduri tip de continuizare pentru porțiunile de elemente nou introduse, soluții care trebuie precizate în documentațiile tehnice.

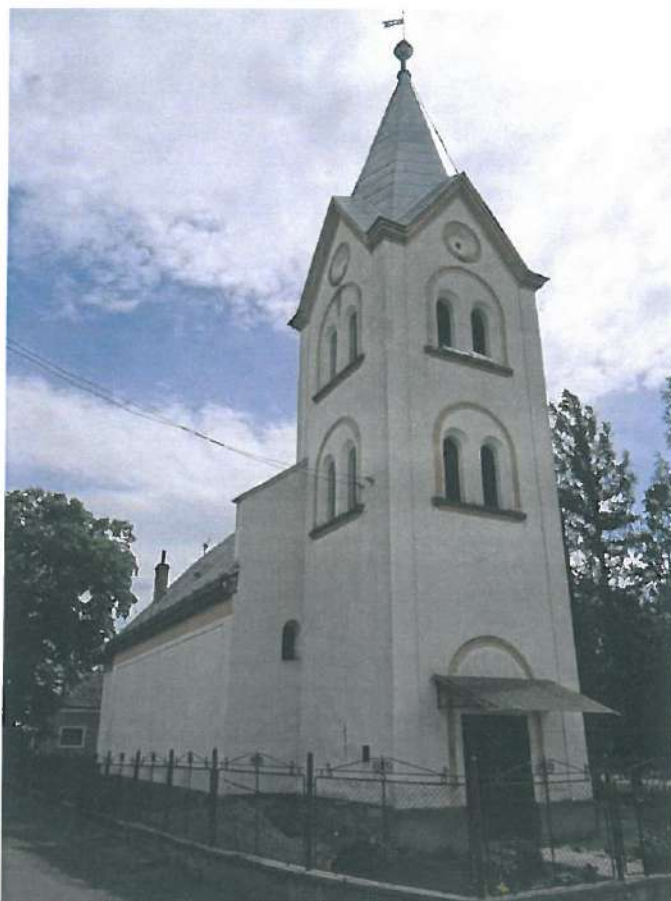
1.1. Vedere de ansamblu biserică din nord-vest, având atât soclu, cât și tencuială pe bază de ciment, aplicat pe toate suprafețele bisericii

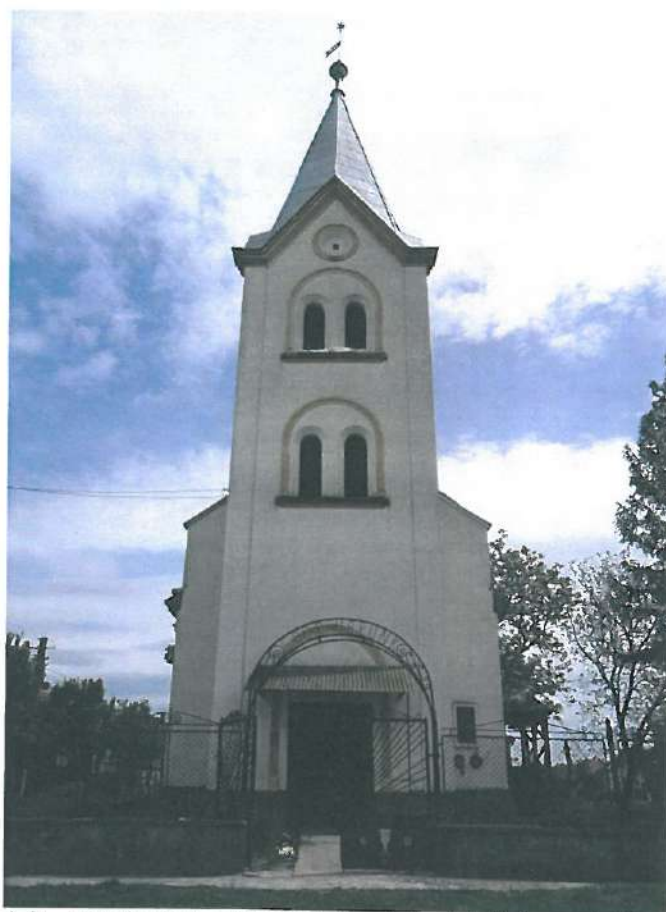
1.2. Fațada vest a turnului bisericii, datată în anul 1947, având un parter și trei nivele superioare

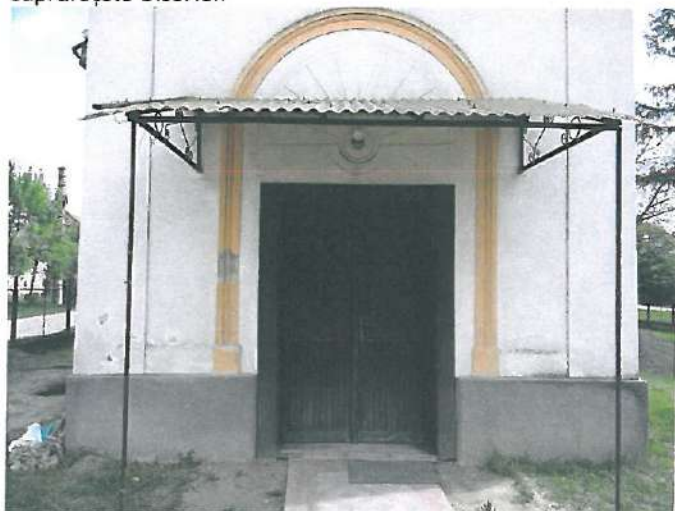
1.3. Turnul bisericii, fațada vest cu intrarea în biserică; urme de umiditate la nivelul soclului

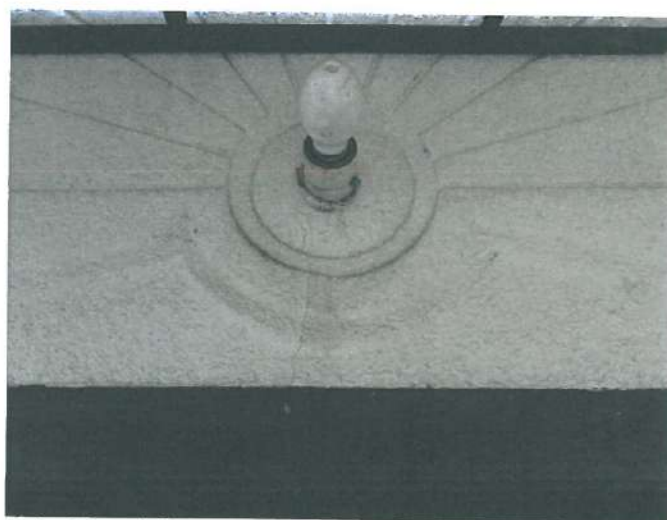
1.4. Turnul bisericii, fațada vest - fisură tip buiandrug deasupra ușii de intrare în biserică

- (4) Se verifică starea fiecărui buiandrug / arc de cărămidă. În cazul unor degradări semnificative peste (în locul acestora) elemente, se propune introducerea unor buiandruguri din metal și / sau reconstruirea sau împănarea buiandrugurilor existenți, inclusiv în cazul golului de acces sudic propus spre redeschidere.

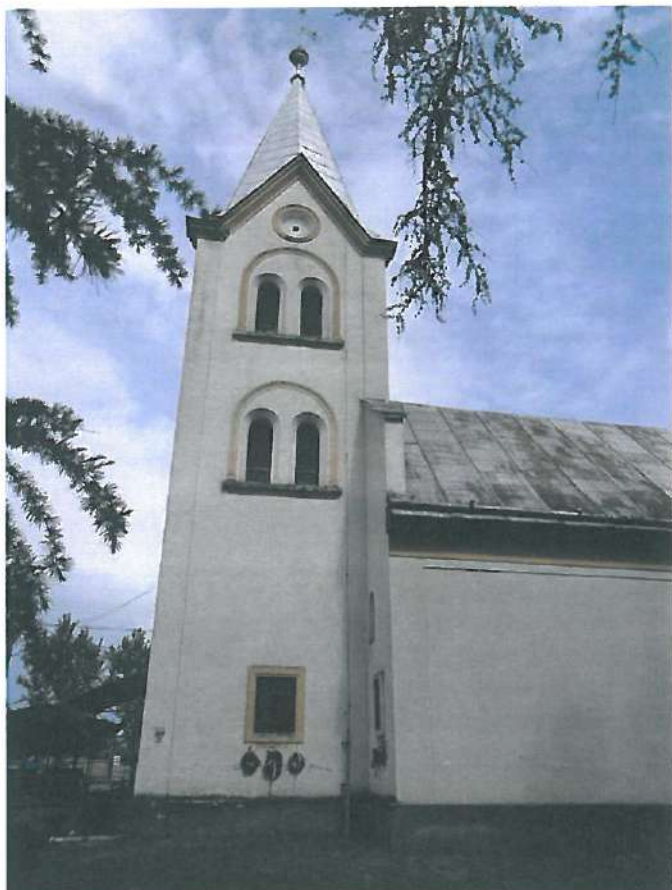
1.6. Fațada sud a turnului bisericii; racordul turnului cu nava bisericii

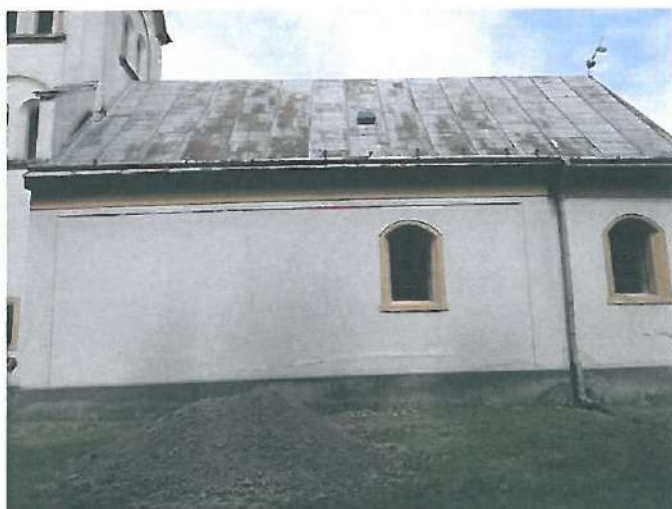
1.7. Navă și cor biserică, fațada nord - soclul pereților cu umiditate ridicată, persistentă pe tot conturul bisericii

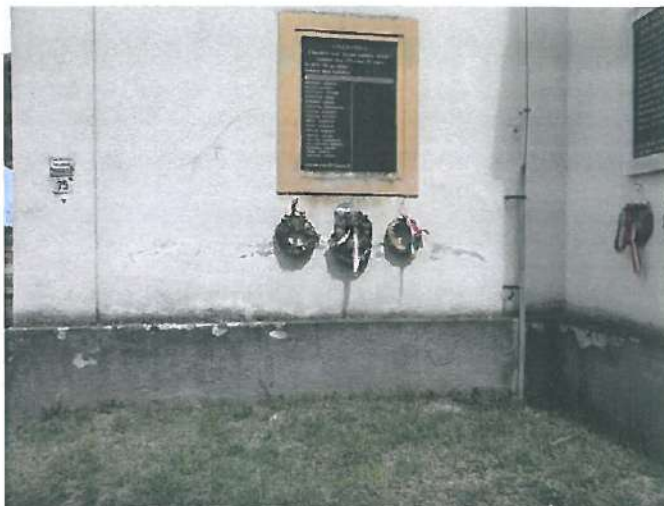
1.5. Turnul bisericii, fațada sud - umiditate ridicată pe tot conturul turnului datorită capilarității și finisajelor nerespirante

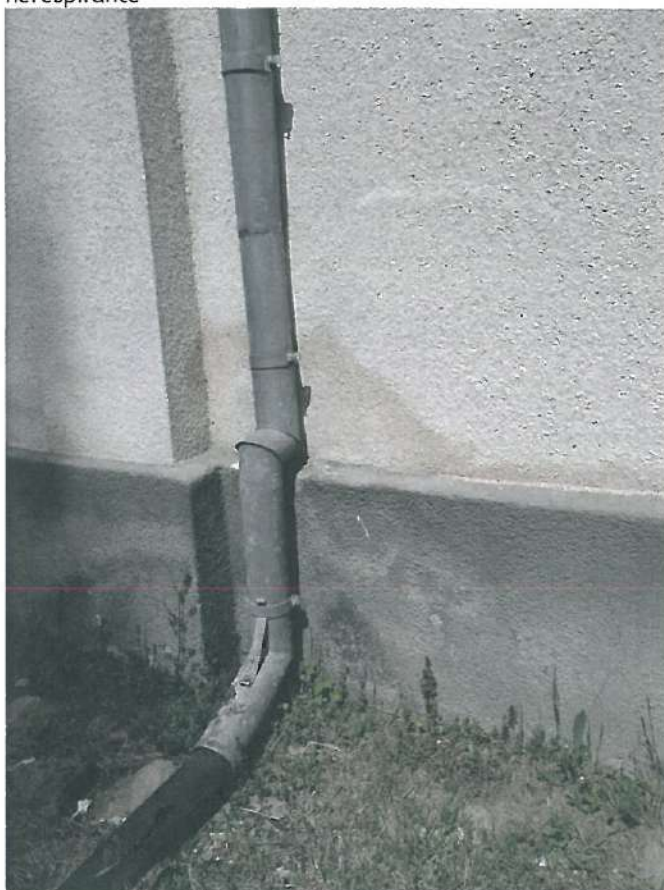
1.8. Racord navă-cor, fațada bisericii - umiditate excesivă datorită sistemului deficitar de colectare a apelor pluviale

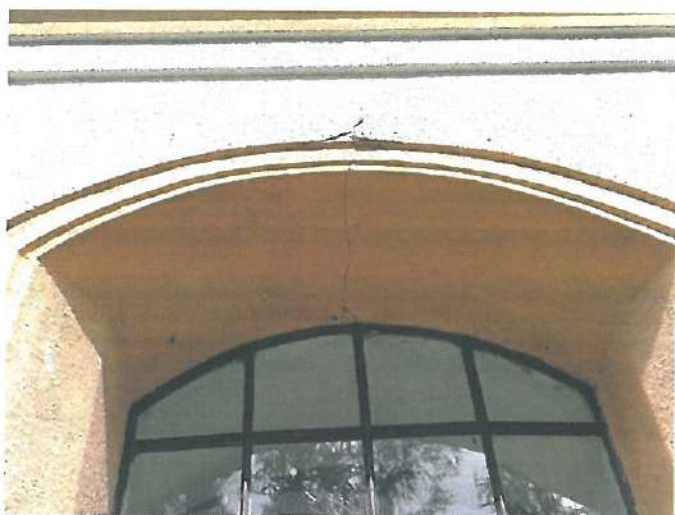
1.9. Navă biserică, fațada nord - fisură structurală tip arc de buiandrug

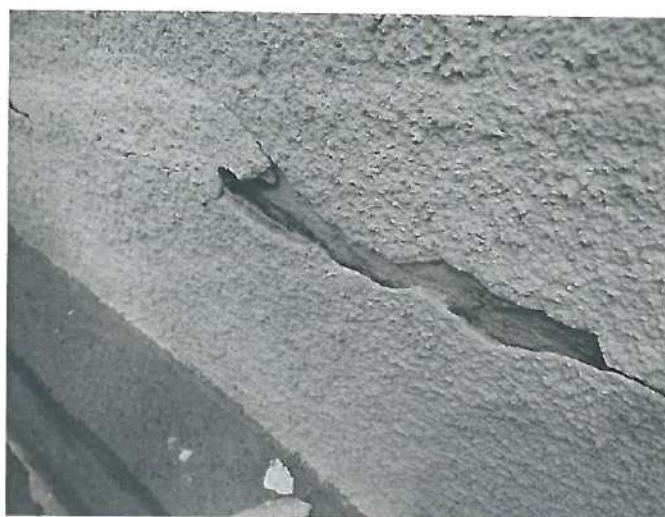
1.10. Navă biserică, fațada nord - tencuială pe bază de ciment desprinsă de perete datorită umidității din zidărie

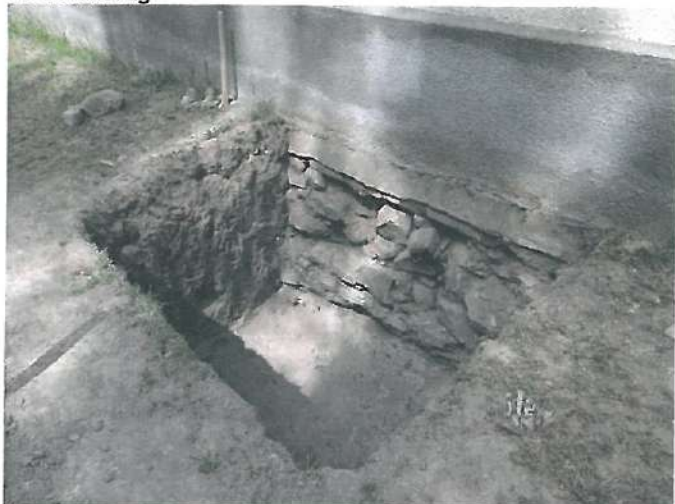
1.11. Navă biserică, fațada nord - sondajul geotehnic/arheologic S04 - fundație din zidărie de piatră, adâncimea tălpii fundației față de CTN: 1.00m (cf. studiu geotehnic)

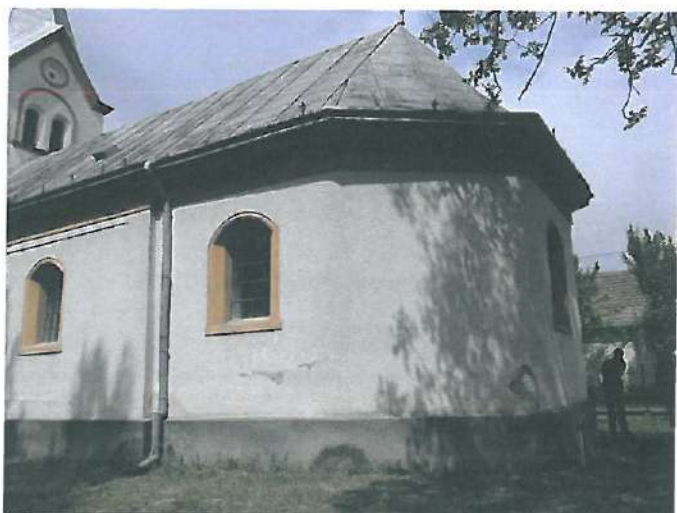
1.12. Vedere nord-est cor biserică, racord navă-cor

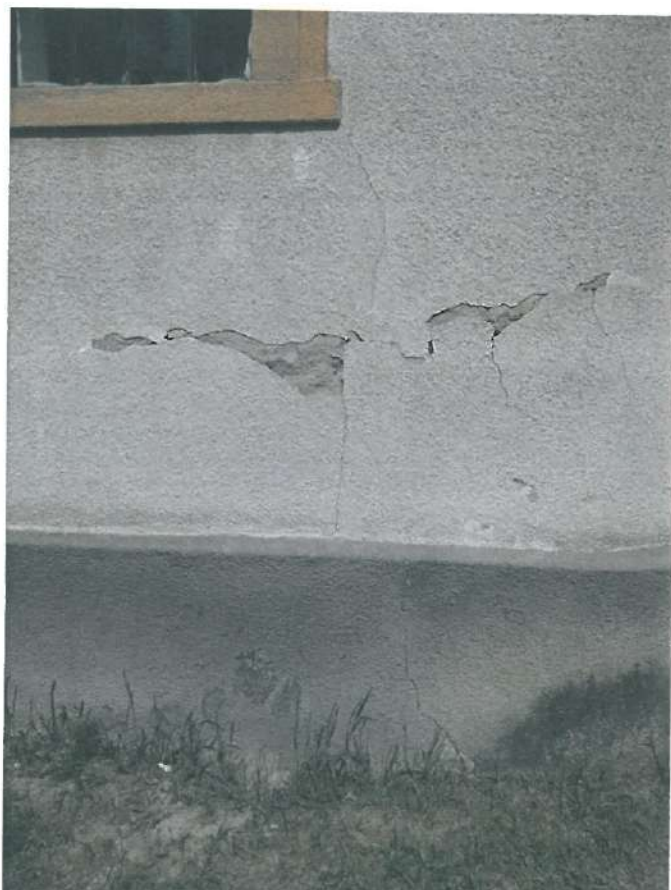
1.13. Cor biserică, fațada nord - fisură structurală tip parapet; tencuială desprinsă din cauza umidității ridicate
