**BISERICA REFORMATĂ DIN NISIPENI, COM.  
LAZURI, JUD. SATU MARE**

**Studiu de istoria artei**

**Denumirea proiectului:** Reabilitarea Bisericii Reformate din Nisipeni

## EXPERTIZĂ TEHNICĂ privind structura portantă a bisericii reformatе din Nisipeni

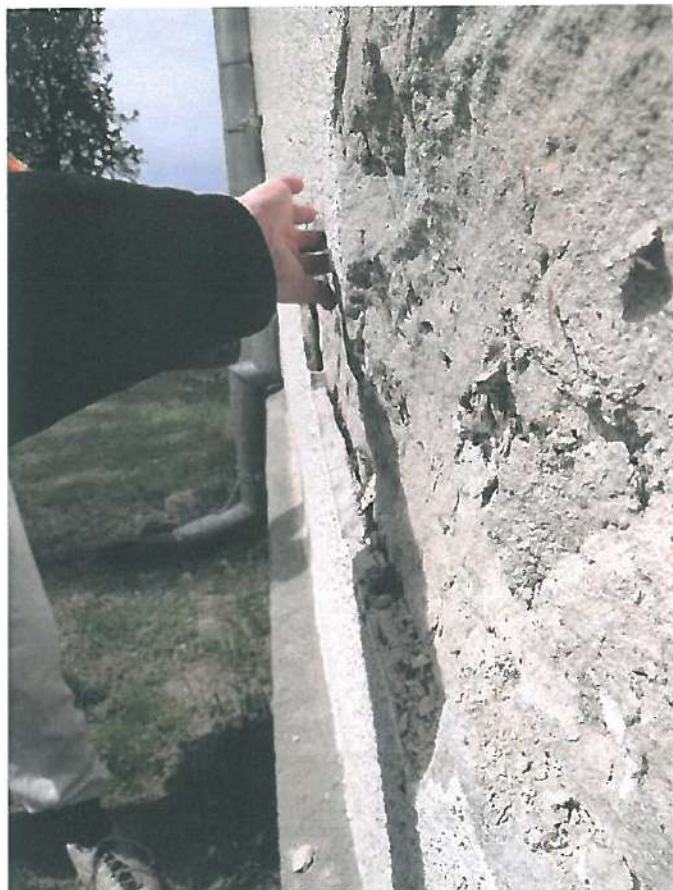
1.15. Cor biserică, fațada nord - pe baza cercetărilor *in situ*, pereții navei și corului sunt acoperiți cu tencuială pe bază de ciment, după care urmează o tencuială pe bază de var, iar zidăria corului este mixtă din cărămidă și piatră

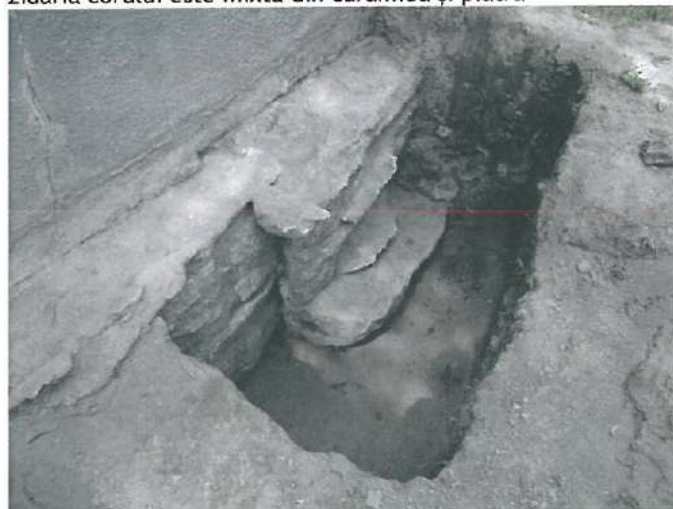
1.16. Cor biserică, fațada est - sondajul geotehnic/ arheologic S01 - subturnare de beton, se pare că turnarea betonului s-a efectuat mai mult pe lângă și nu sub fundație; adâncimea tălpii fundației subturnate față de CTN: 1.10-1.20m (cf. *studiu geotehnic*)

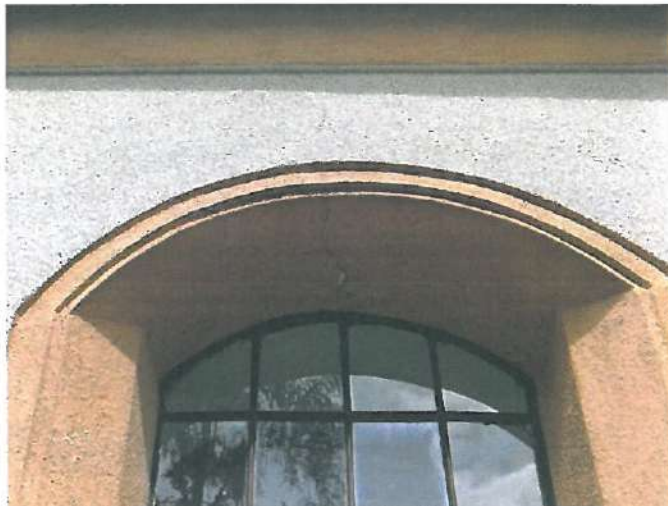
1.14. Cor biserică, fațada nord - fisură structurală tip arc de buiandrug

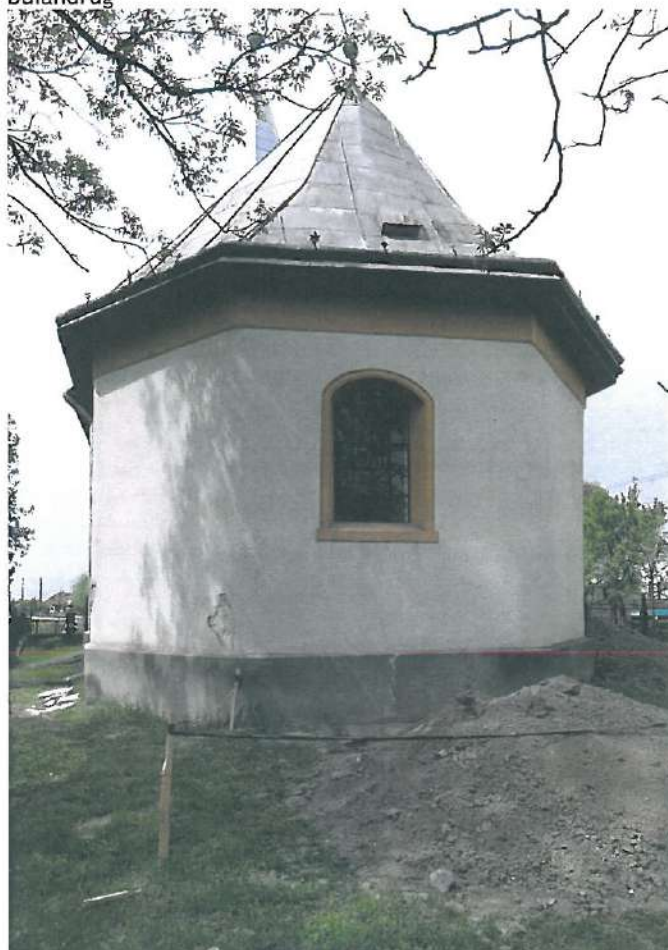
1.17. Cor biserică, fațada est - subzidirea fundațiilor s-a efectuat în anul 2011, pe latura nord a corului și parțial a navei, pornind de la geamul corului și oprindu-se la fereastra navei

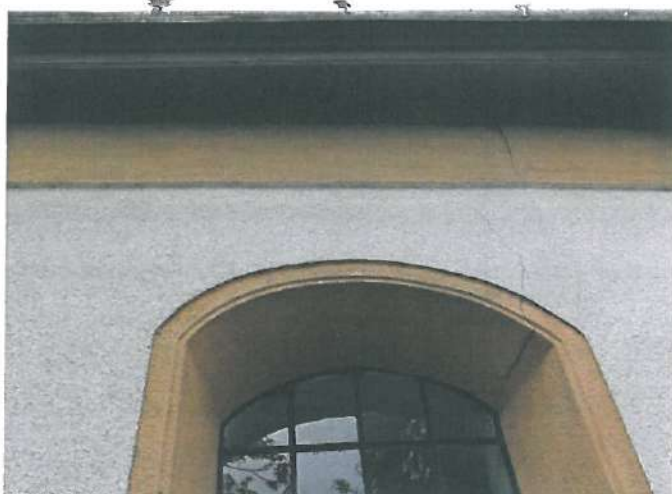
1.18. Cor biserică, fațada est - fisură structurală pornind de la colțul ferestrei și traversând zidăria până la streășină

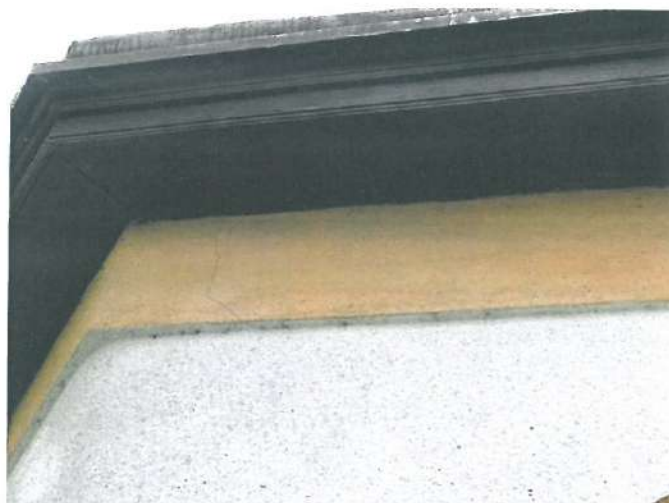
1.19. Cor biserică, fațada est - fisură la partea superioară a zidului, sub streășina bisericii

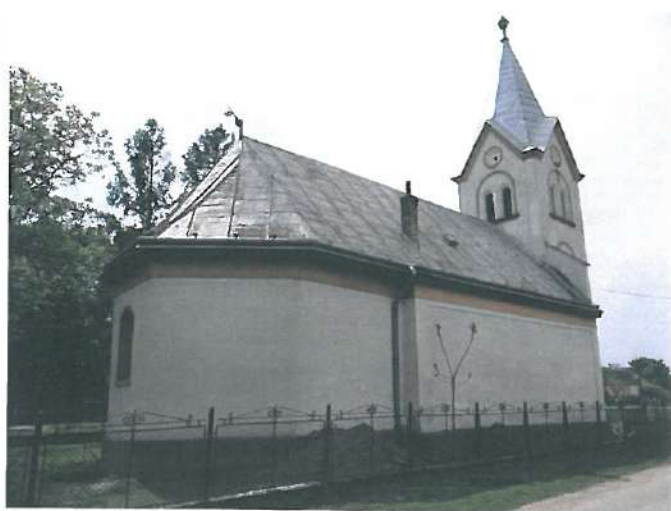
1.20. Vedere de ansamblu biserică în nord-est, racord cornavă biserică cu coșul de fum nefuncțional în prezent

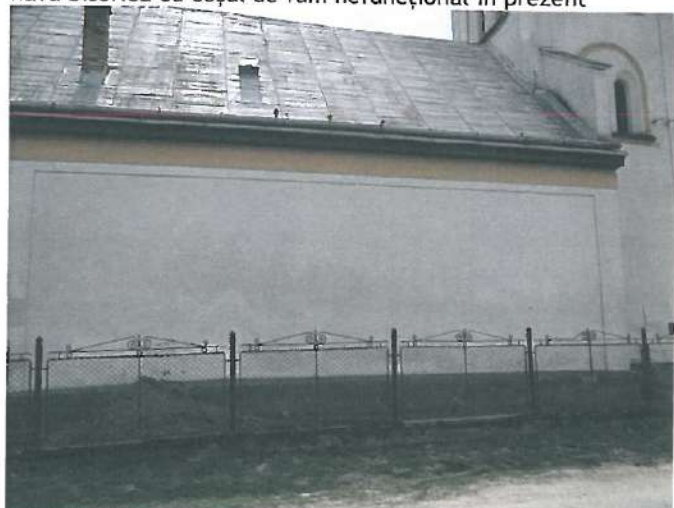
1.22. Navă biserică, fațada nord - soclu și tencuială pe bază de ciment, învelitoare din tablă

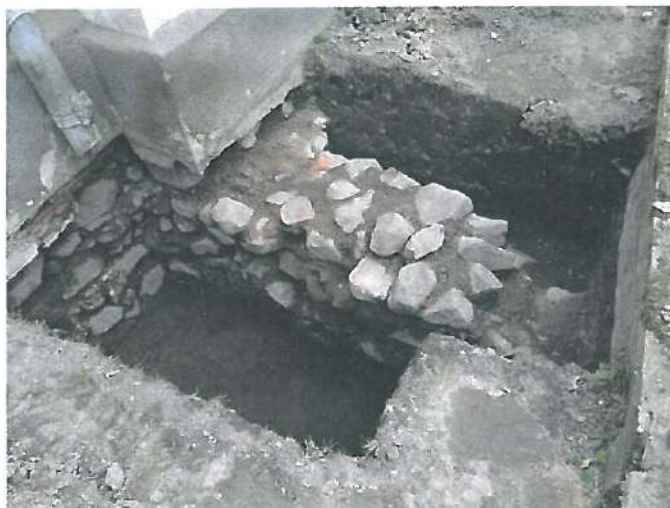
1.23. Racord cor-navă biserică, fațada nord - sondajul geotehnic/ arheologic S02 - fundație din zidărie de piatră, dezveliri de fundații adiționale, probabil ale sacristiei de odinioară, adâncimea tălpii fundației față de CTN: 0.90m (cf. studiu geotehnic)

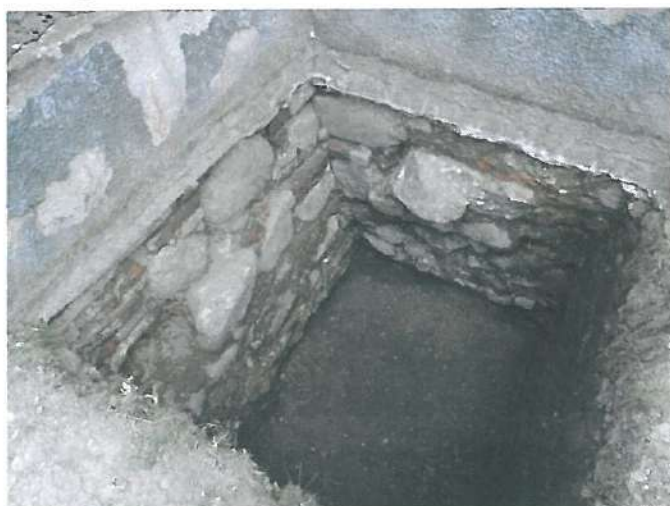
1.24. Racord navă-turn biserică, fațada vest/ nord - sondajul geotehnic/ arheologic S03 - fundație din zidărie de piatră, adâncimea tălpii fundației față de CTN: navă - 1.40m, turn - 1.20m (cf. studiu geotehnic)

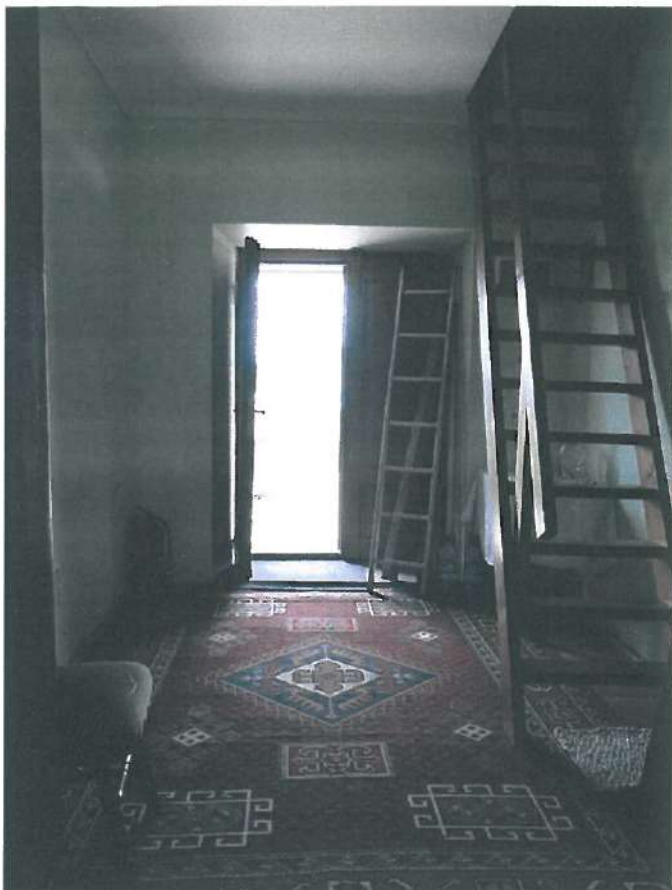
2.1. Acces în biserică prin turn; acces la nivelele superioare ale turnului prin intermediul unei scări din lemn

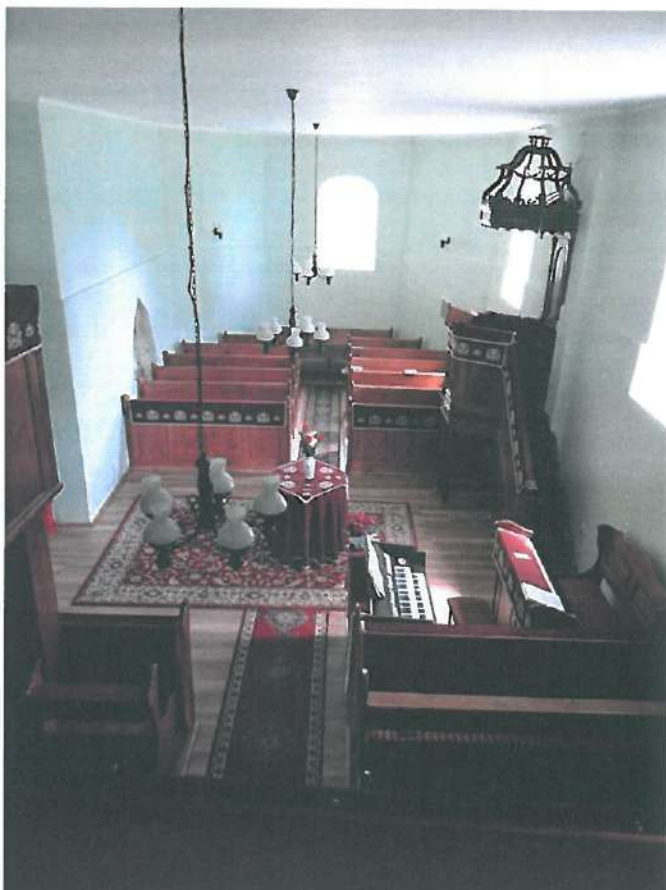
2.2. Interiorul bisericii - vedere spre cor - cu finisaje recente, inclusiv acoperirea pereților pe o înălțime de aprox. 2,50m cu plăci din gips carton

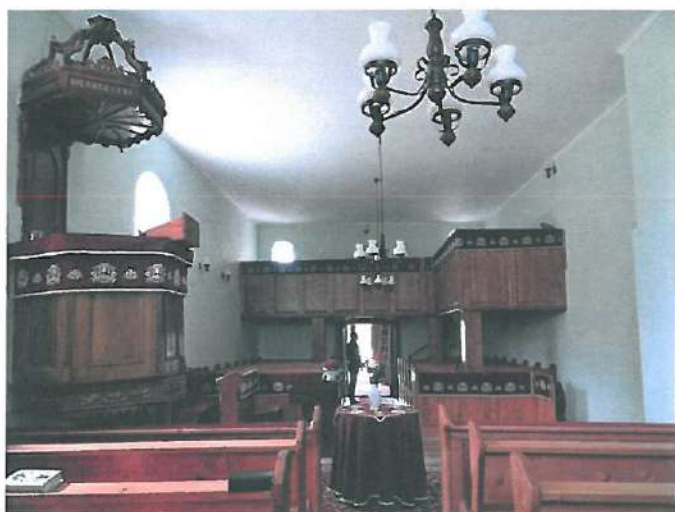
2.3. Interiorul bisericii, vedere spre navă; tribuna de vest realizată în anul 1978 din beton armat, placată cu panouri de lemn

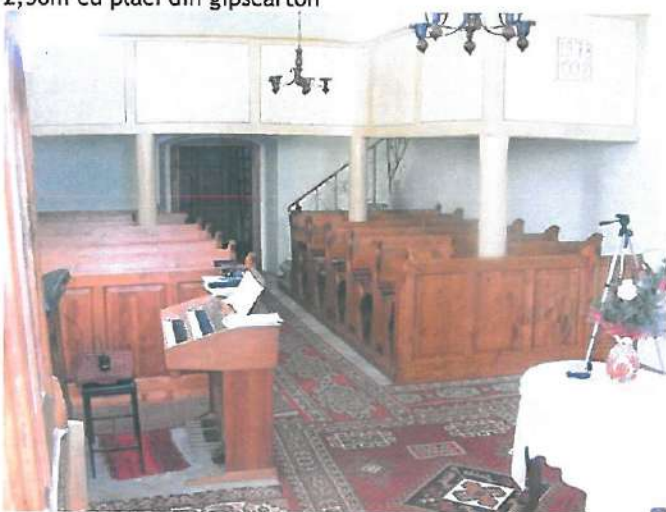
2.4. Poză de arhivă cu tribuna de vest din beton armat, înainte de placarea acesteia cu panouri de lemn

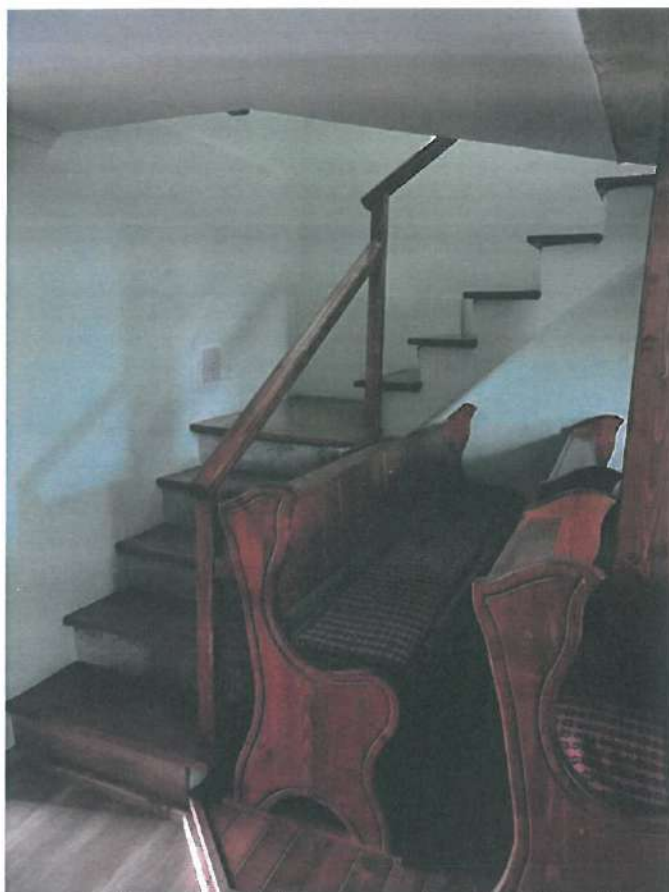
2.5. Scară de acces din beton armat la tribuna bisericii; gol de ventilare a pereților acoperiți, distanțați cu plăci de gips carton

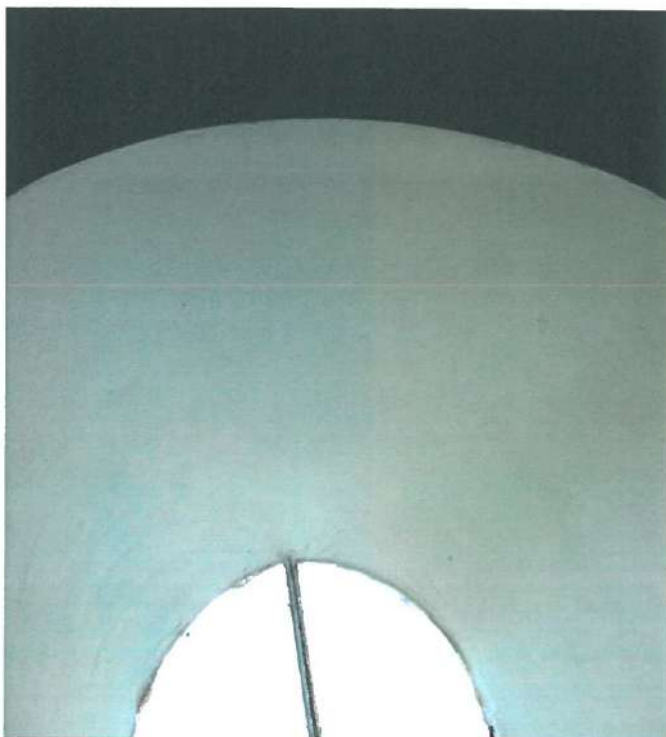
2.8. Microfisură de tip arc de buiandrug la golul ferestrei sudice a zidului vestic al navei

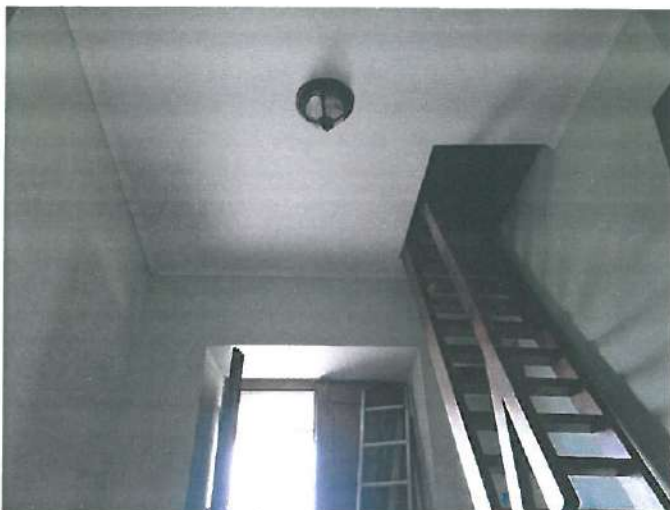
3.1. Scara de acces din lemn la nivelurile superioare ale turnului, datată în anul 1947

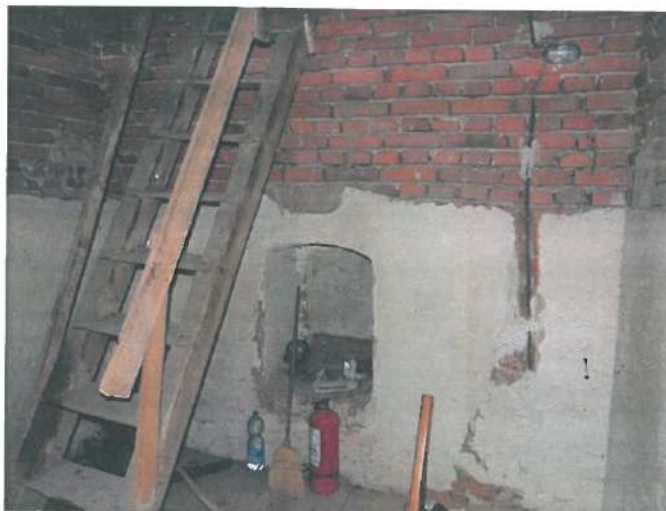
3.2. Primul nivel superior al turnului - nișă realizată în zidul vestic al turnului; pereți din zidărie de cărămidă tencuiți aproximativ la jumătatea înălțimii, scară de acces din lemn cu balustradă la următorul nivel

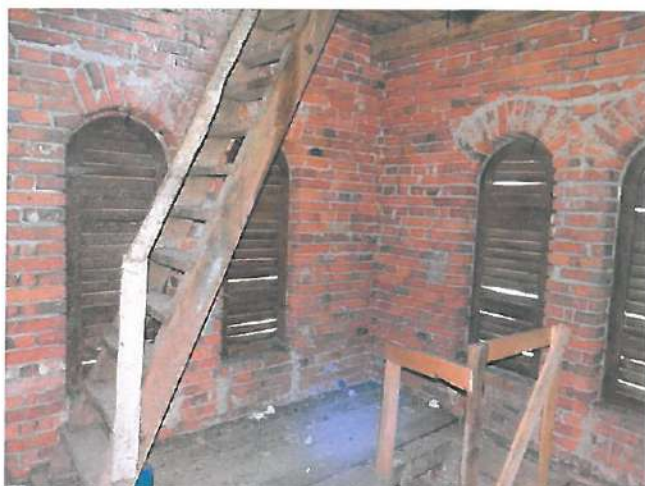
3.3. Nivelul II turn - perechi de ferestre cu arc de buiandrug pe fiecare latură a turnului, exclusiv zidul estic, care înglobează golul de acces în șarpanta bisericii

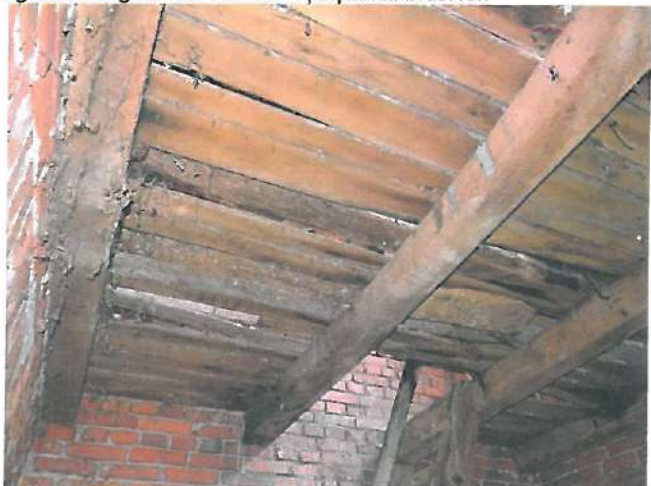
3.4. Planșeele turnului sunt din lemn cu grinzi distanțate și podite

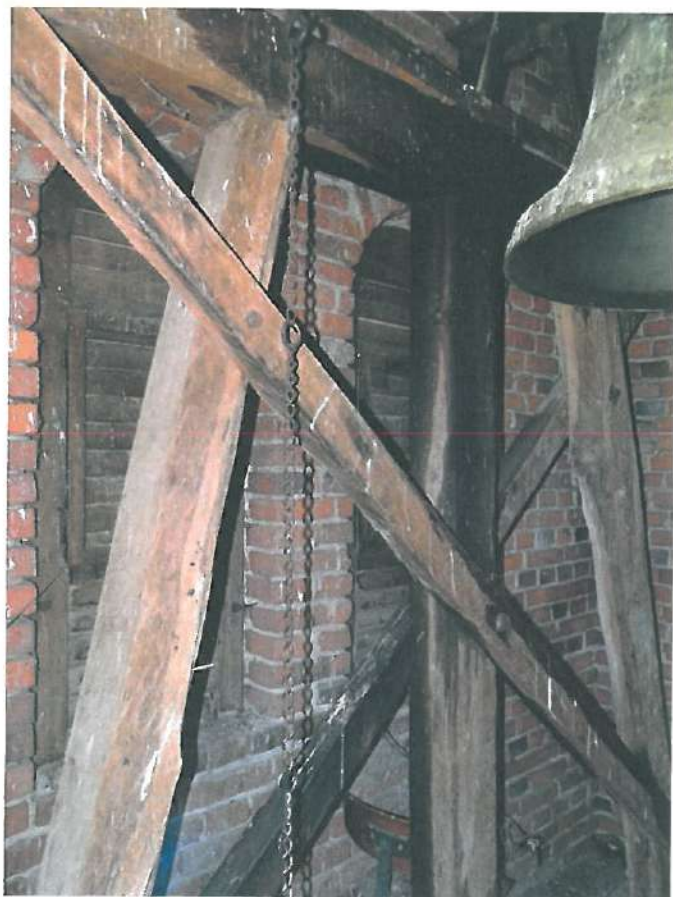
3.5. Nivelul III turn - Sistemul de susținere a clopotelor din lemn

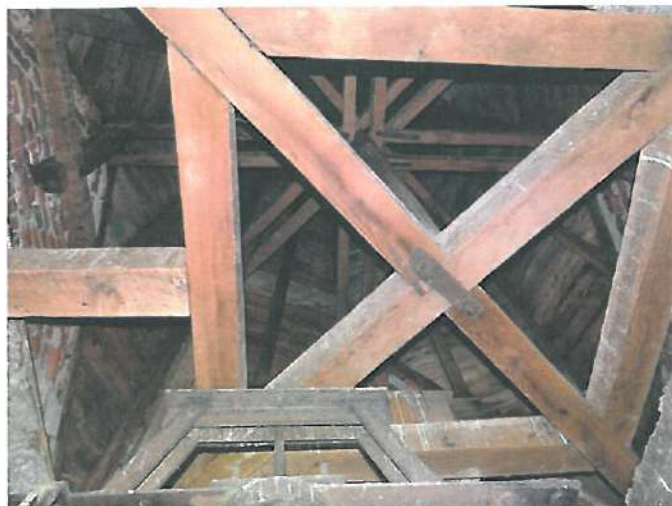
3.6. Sistemul spațial al coifului având trei nivele orizontale de rigidizare

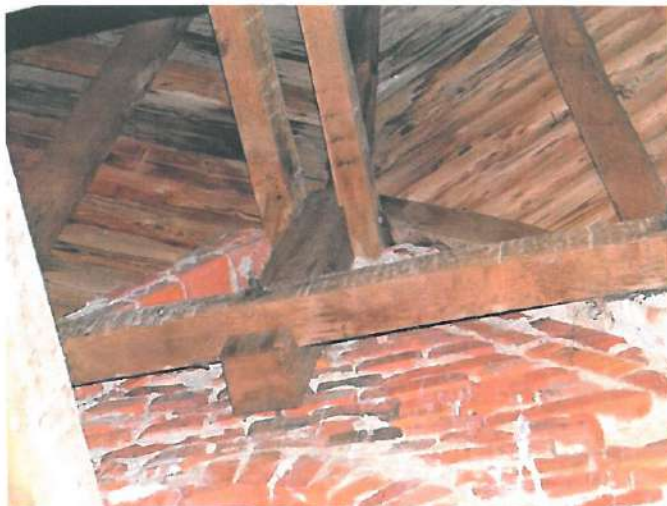
3.7. Partea superioară a zidurilor turnului se termină în timpane triunghiulare pe cele patru laturi ale turnului

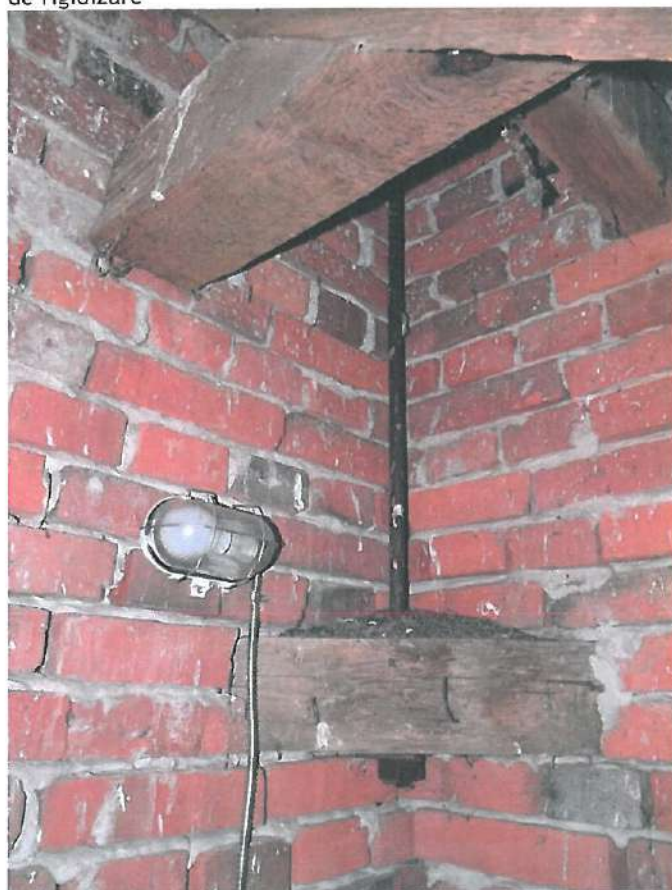
3.8. Structura coifului ancorat prin tiranți în grinzi de lemn așezate în cele patru colțuri ale turnului

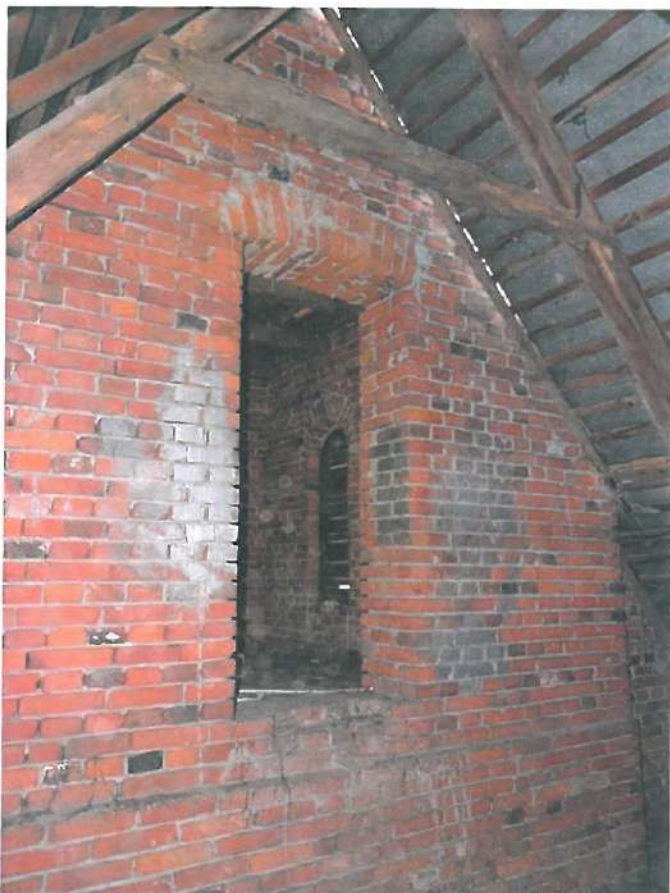
4.2. Accesul în șarpantă se face din turn, nivelul II

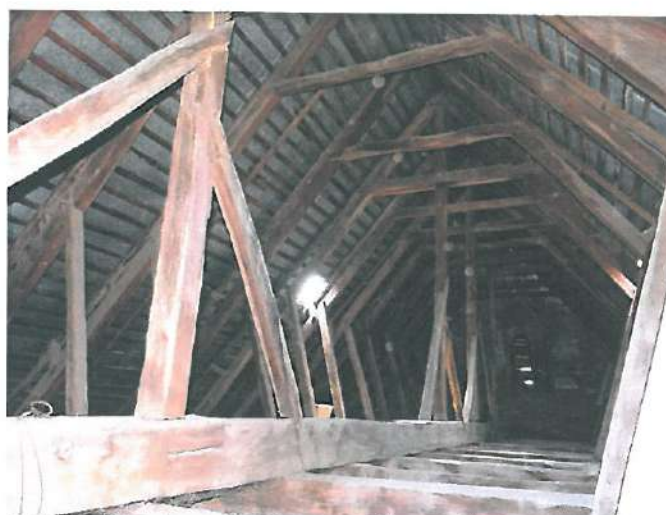
4.1. Vedere de ansamblu șarpantă cu caracter gotic, având un sistem longitudinal de rigidizare alcătuit din grinda de suspendare așezată pe corzile șarpantei, din barele de agățare a fermelor principale și din colțari longitudinali

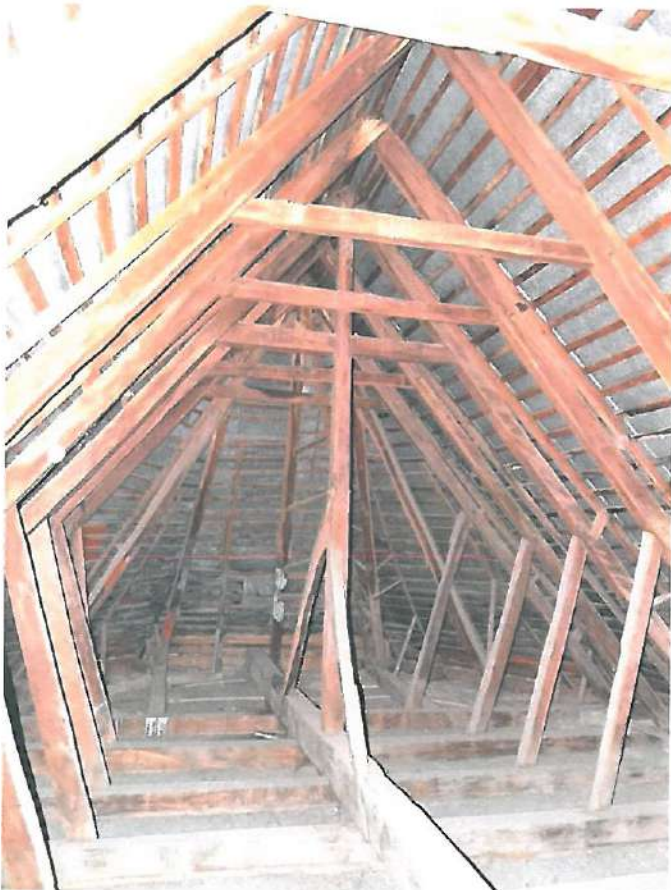
4.4. Vedere de ansamblu spre est, zona de închidere a șarpantei; materialul lemnos folosit la realizarea șarpantei este de esență tare (stejar)

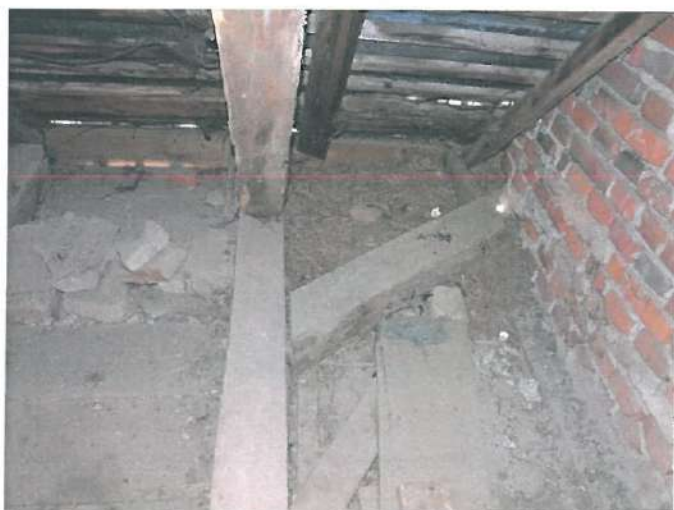
4.3. Se observă două grinzișoare așezate în diagonală în cele două colțuri ale șarpantei adiacente turnului, acestea indicând urmele unei șarpante anterioare construirii turnului, probabil teșite spre vest

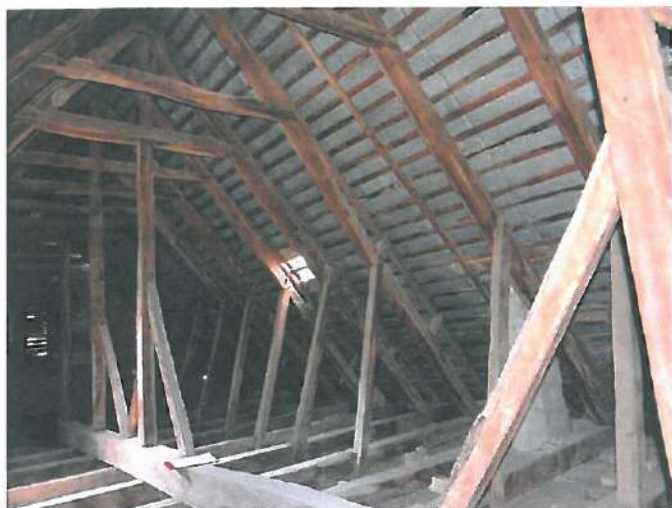
4.5. Fermele secundare ale șarpantei sunt simple, alcătuite din coardă, pereche de căpriori, pereche de colțari și o moază, fermele principale sunt rigidizate suplimentar de o bară de agățare centrală

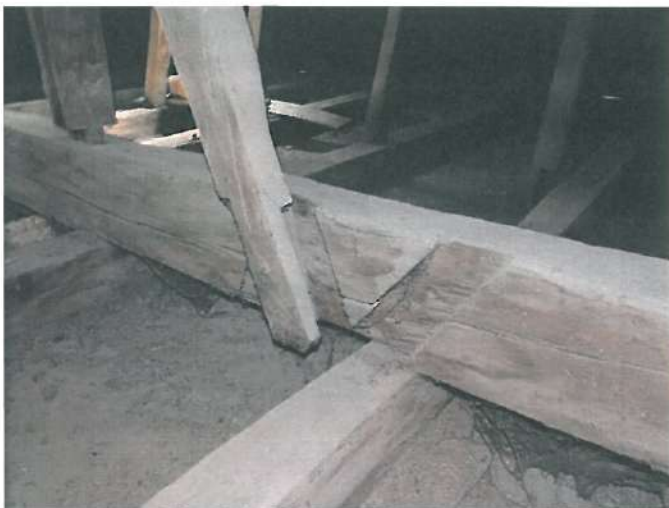
4.6. Lipsă element (colțar longitudinal) din sistemul longitudinal de rigidizare, nod colțar - grindă de suspendare dislocată

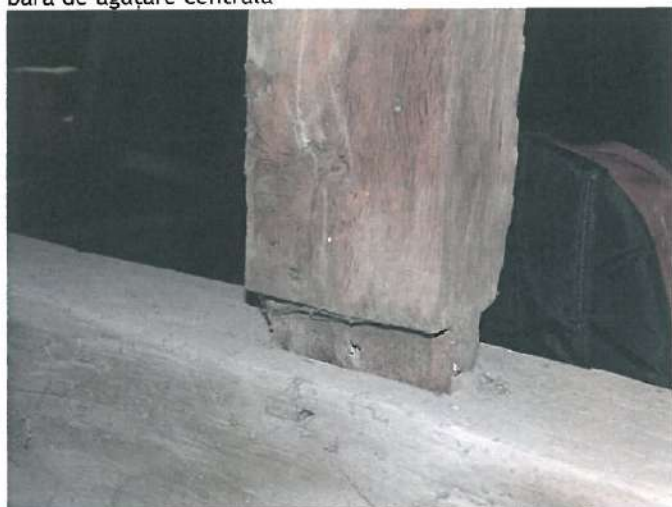
4.7. Subansamblul șarpantă este caracterizat de noduri dislocate sau concepute greșit - nod bară de agățare - grindă de suspendare dislocată

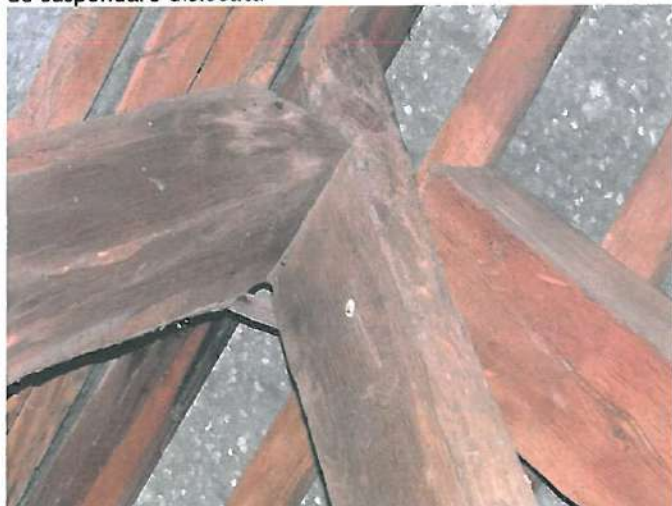
4.8. Nod bară de agățare - pereche de căpriori greșit concepută și dislocată, mod de lucru deficitar

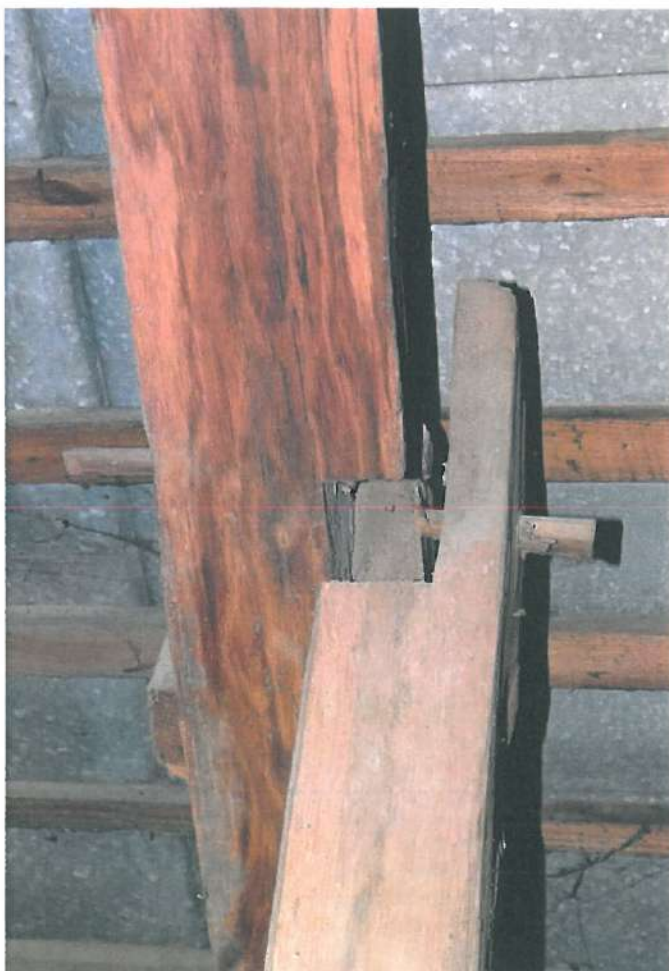
4.9. Îmbinare dislocată în coadă de rândunică între colțar transversal și căprior, mod de lucru deficitar

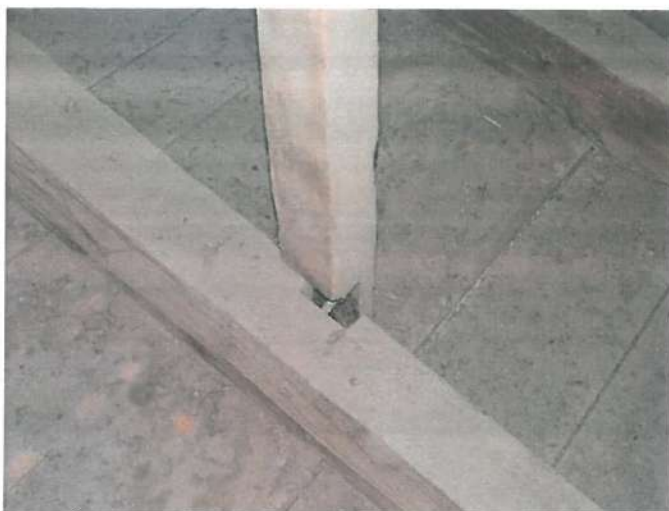
4.10. Îmbinare dislocată în coadă de rândunică între colțar transversal și coardă, mod de lucru deficitar

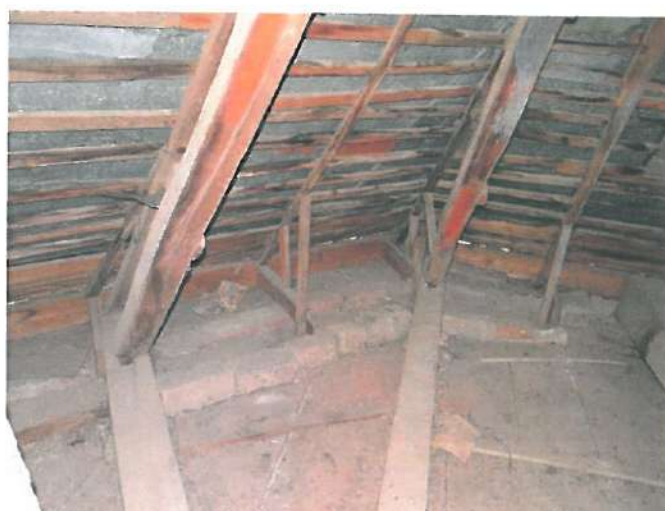
4.11. Îmbinări tip cepuire, înclinate, dislocate între căpriori și semicorzi în zona închiderii șarpantei, moduri de lucru deficitare

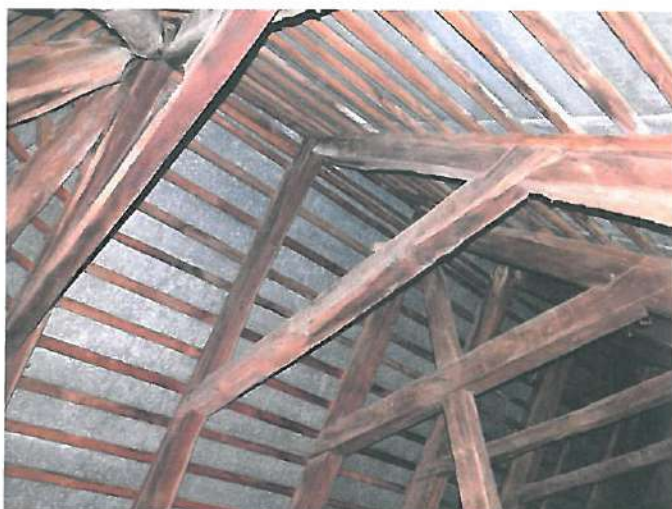
4.12. Îmbinări în coadă de rândunică rigidizate prin cuie de lemn, tipice șarpantelor cu caracter gotic - îmbinare moază-căprior

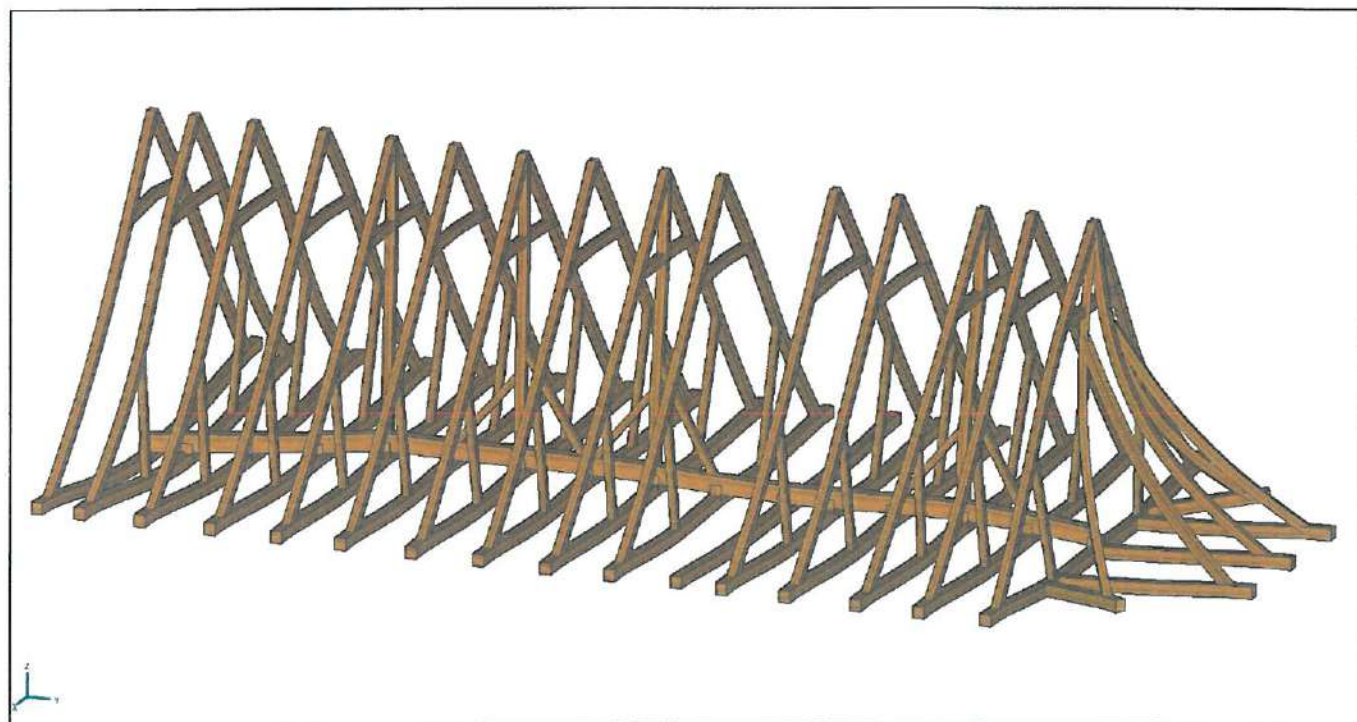
MODEL 3D - DEFORMAȚIA ELEMENTELOR DE LEMN

Prin modelarea nodurilor de șarpantă toate elementele șarpantei verifică. Modul de lucru corect al îmbinărilor constă în condiția respectării limitei de deformabilitate a elementelor de lemn. Aceste limite sunt depășite în cazul căpriorilor din zona de închidere a șarpantei, datorită lipsei unor reazeme intermediare (de exemplu colțare). Astfel, în situația propusă se va analiza structura șarpantei cu un alt concept în zona de închidere poligonală de peste absidă pentru eliminarea deformațiilor excesive existente.

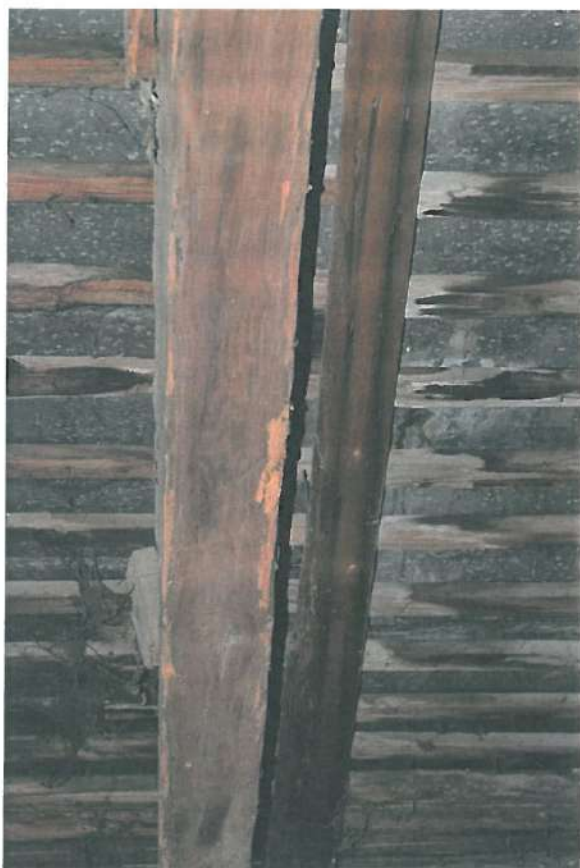
Doar un procent de sub 5% a materialului lemnos din structură a fost degradat de insecte xilofage, acest procent reprezentând partea de alburn rămas pe grinzi după prelucrare.

Foto.1.: Căprior de gorun cu galerii de *Anobium punctatum* pe alburn - ferma 1a.

Elementele cu atac superficial trebuie tratate, dar în acest caz schimbarea elementelor nu este recomandată. Elementele cu degradări superficiale vor fi curățate pe perimetrul degradării cu ajutorul unor perii de sârmă și tratate prin pensulare repetată cu soluții insecto-fungicide. De asemenea se recomandă tratarea căpriorilor introduse cu ocazia reparațiilor anterioare.

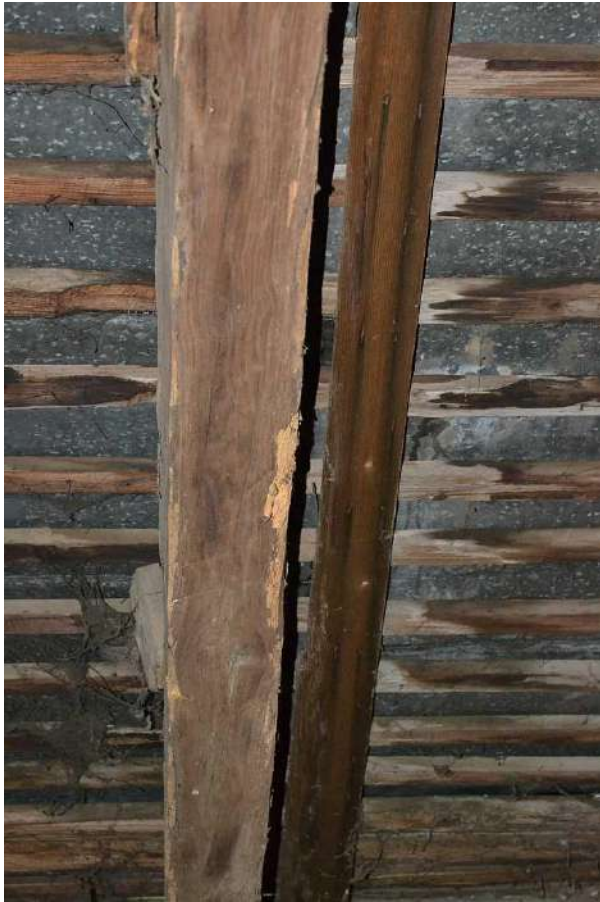
Foto.1.: Căprior de gorun cu galerii de *Anobium punctatum* pe alburn - ferma 1a.
