**BISERICA REFORMATĂ DIN NISIPENI, COM.  
LAZURI, JUD. SATU MARE**

**Studiu de istoria artei**

**Denumirea proiectului:** Reabilitarea Bisericii Reformate din Nisipeni

**EXPERTIZĂ TEHNICĂ**  
privind  
structura portantă a bisericii reformate din Nisipeni

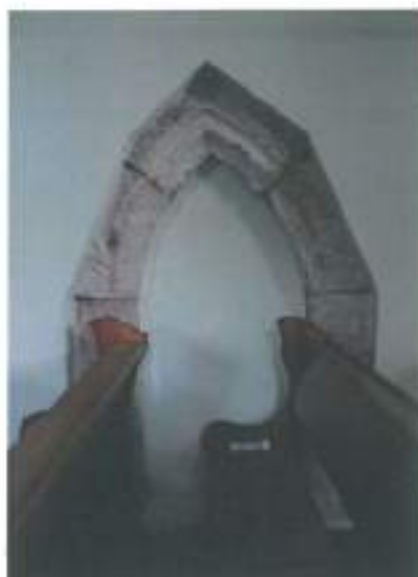
Interiorul păstrează un singur element arhitectural vechi, de valoare, ancadramentul fostei uși de sacristie, realizat din piatră cioplită, cu închidere a golului în arc frânt, articulat cu baghete și scotii (descoperire recentă, din 2000). Forma relativ simplă, precum și starea degradată a materialului litic, nu oferă sprijin pentru o datare mai precisă, ancadramentul putând fi datat în general în secolul al XV-lea.

Foto 9. Ancadrament ușa de sacristie, în stil gotic, posibil sec. al XV-lea

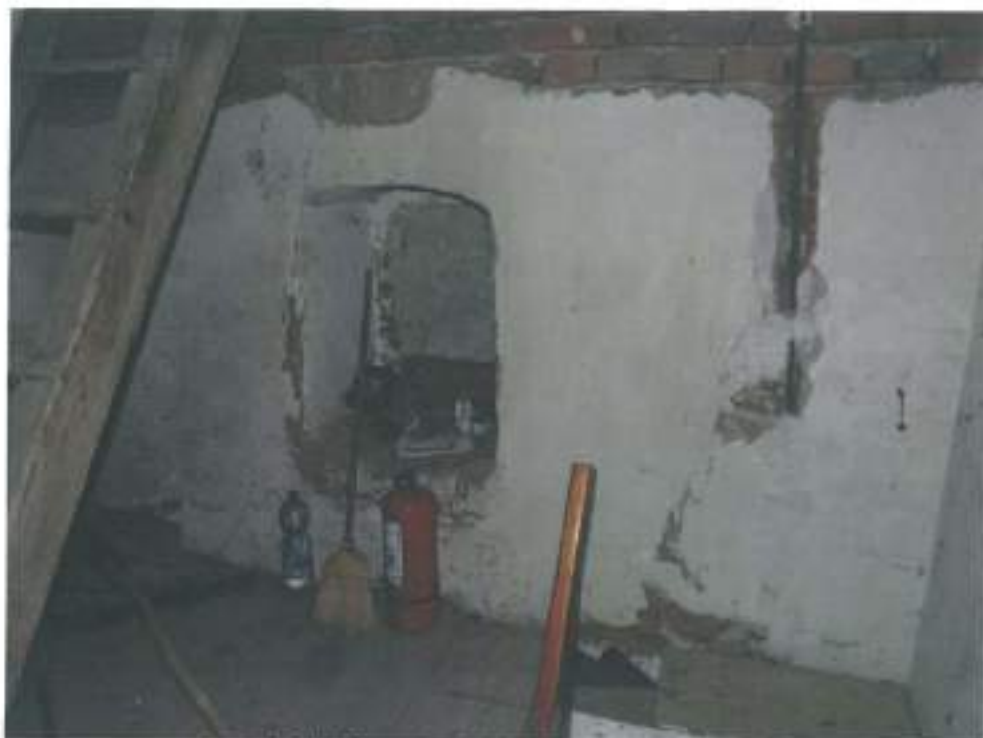
Foto 12. Gol de fereastră înzidit la nivelul al doilea al turnului

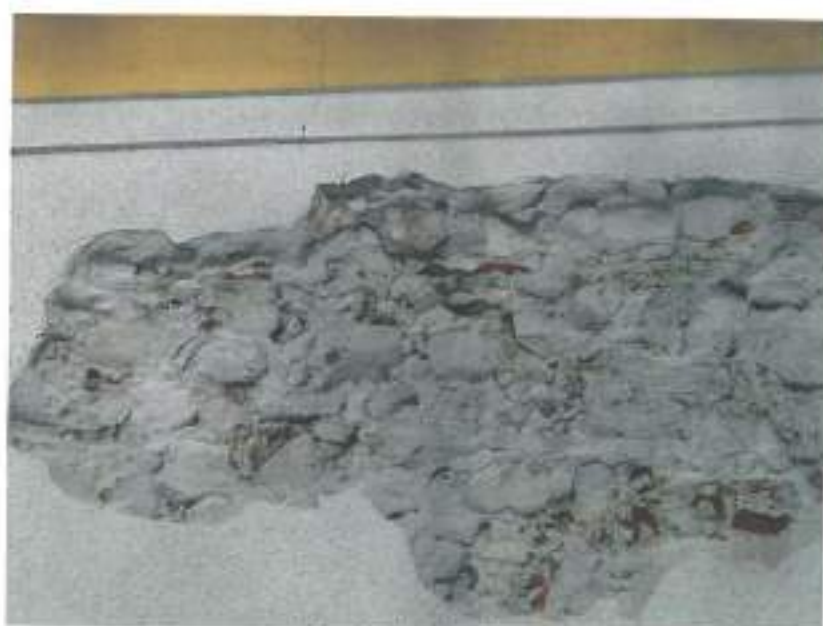
Foto 1. Zidărie mixtă

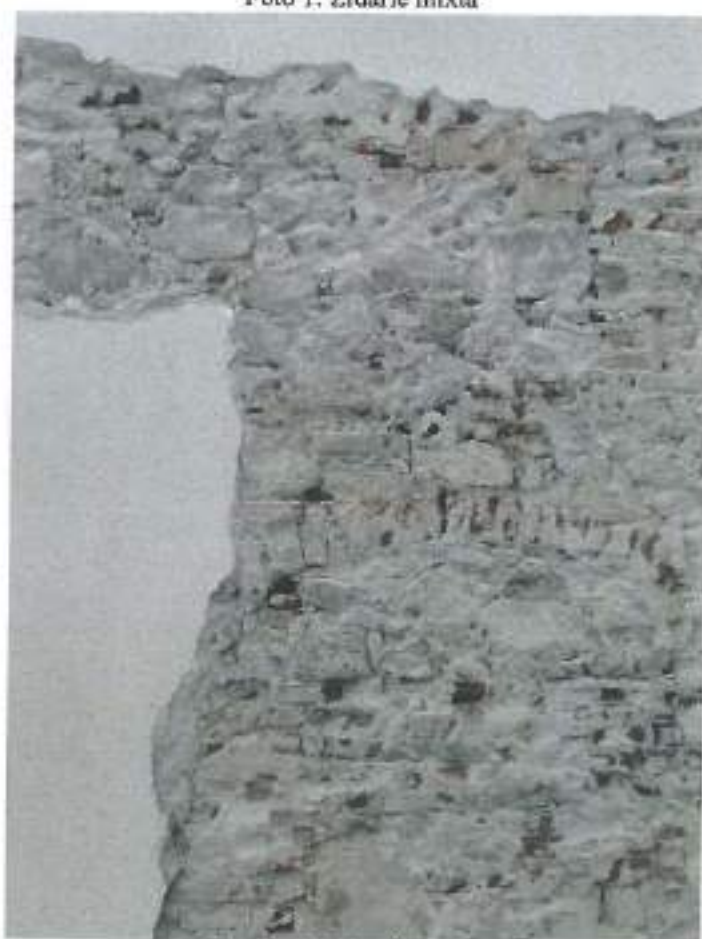
Foto 2. Golul uşii înzidite

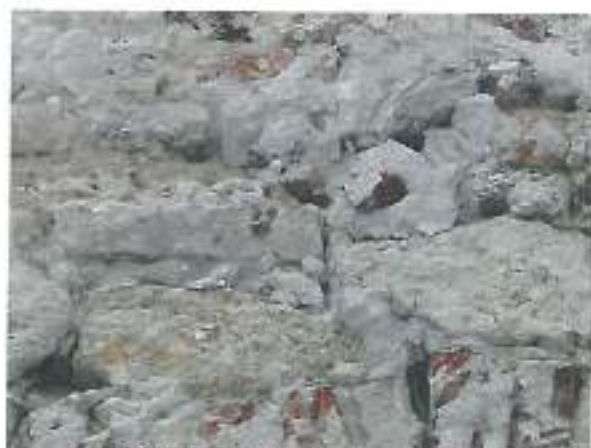
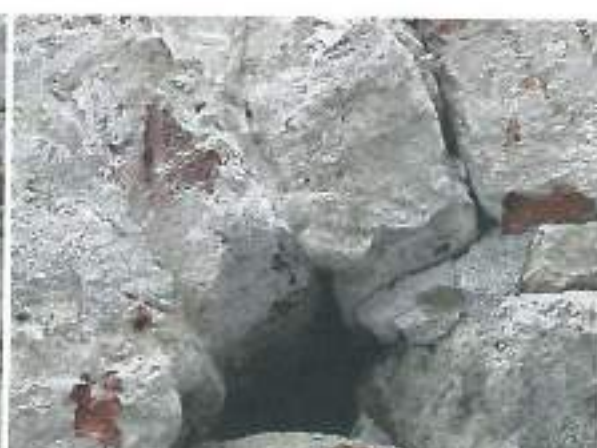
Foto 3. Detaliu arc al golului

Foto 4. Detaliu arc al golului

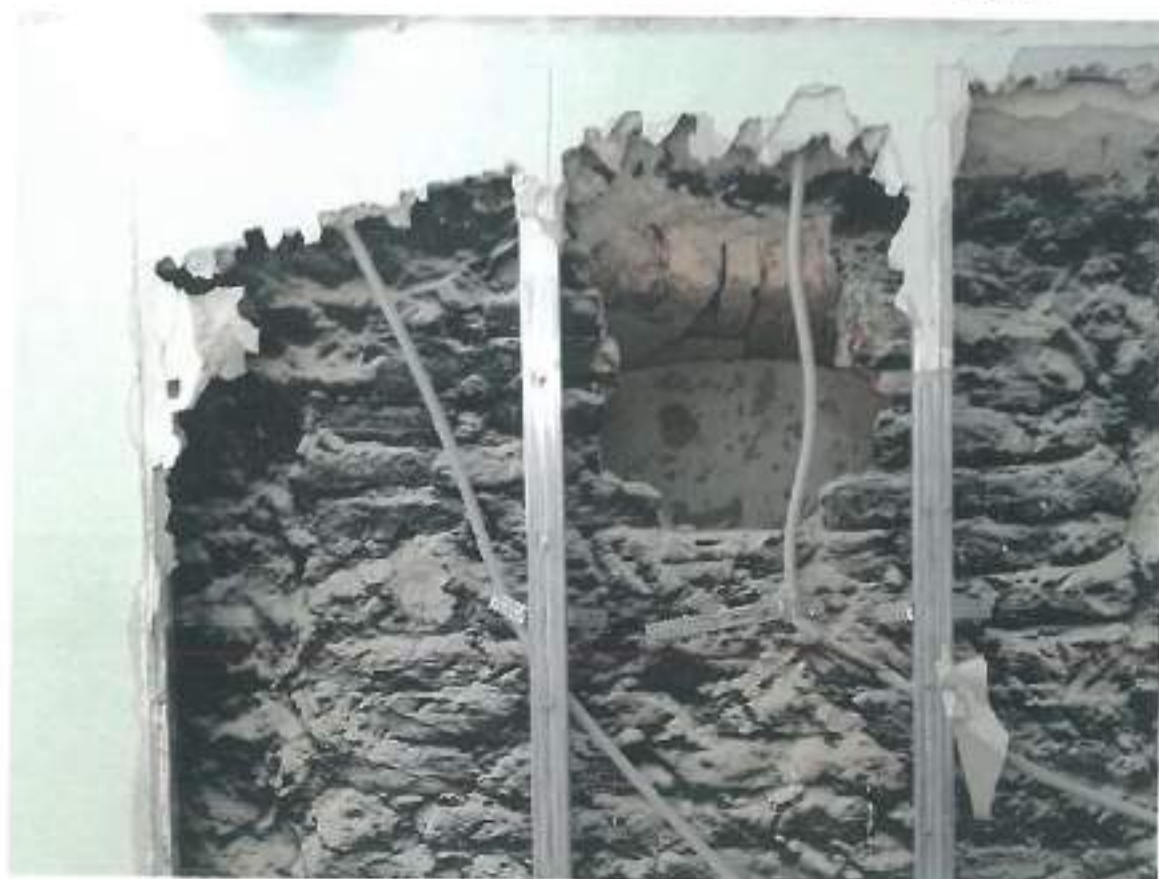
Foto 5. Golul ușii din interior

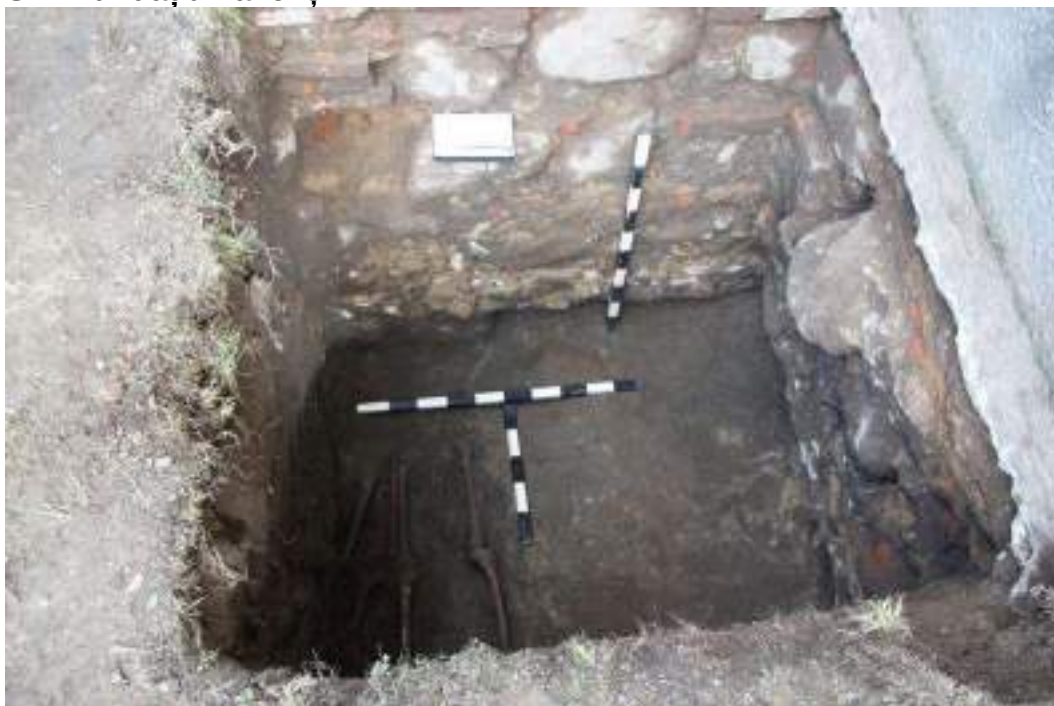
**S1 – fundația turnului**

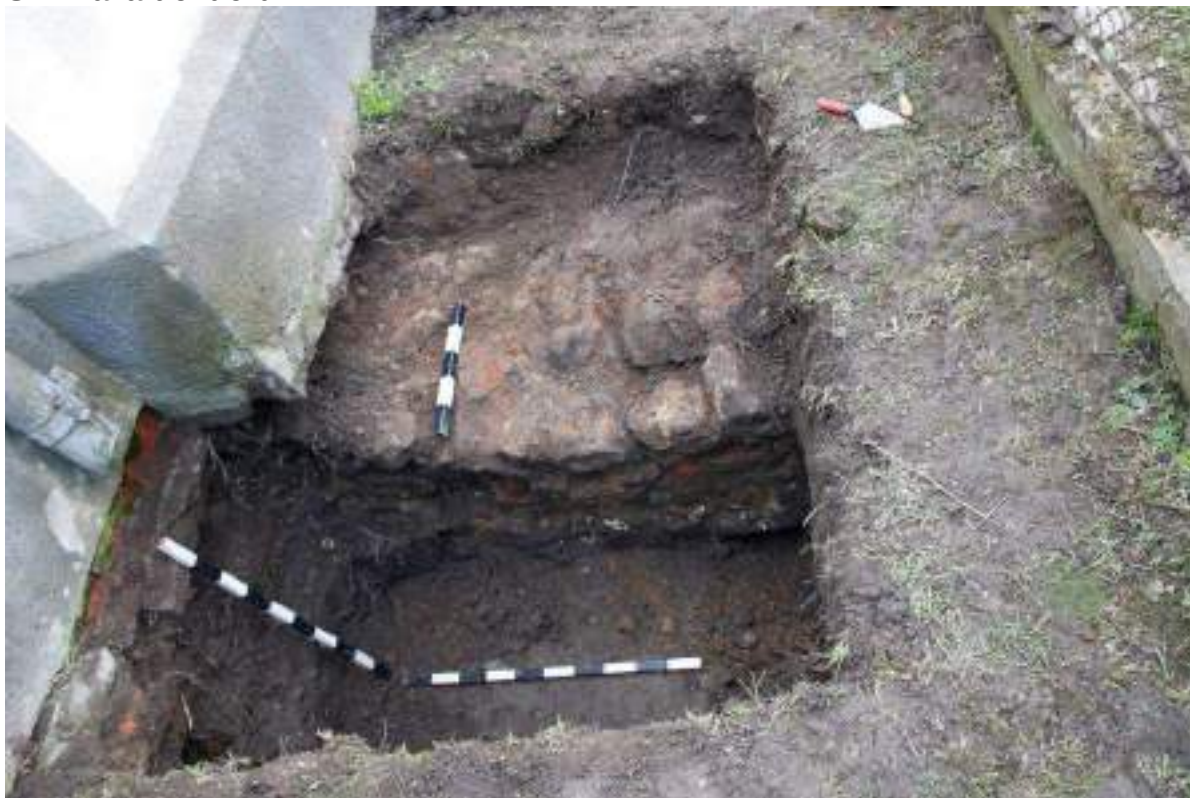
**S2 – fundația sacristiei**

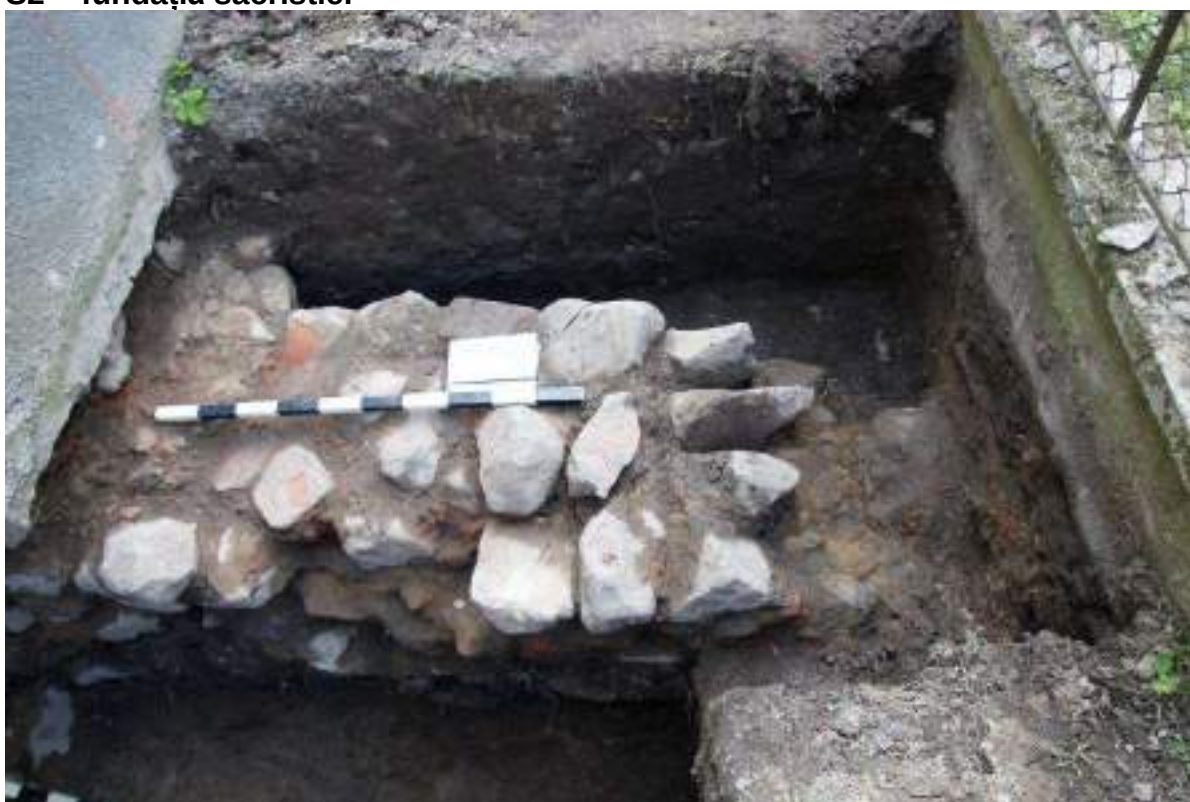
**S2 – fundația sanctuarului**

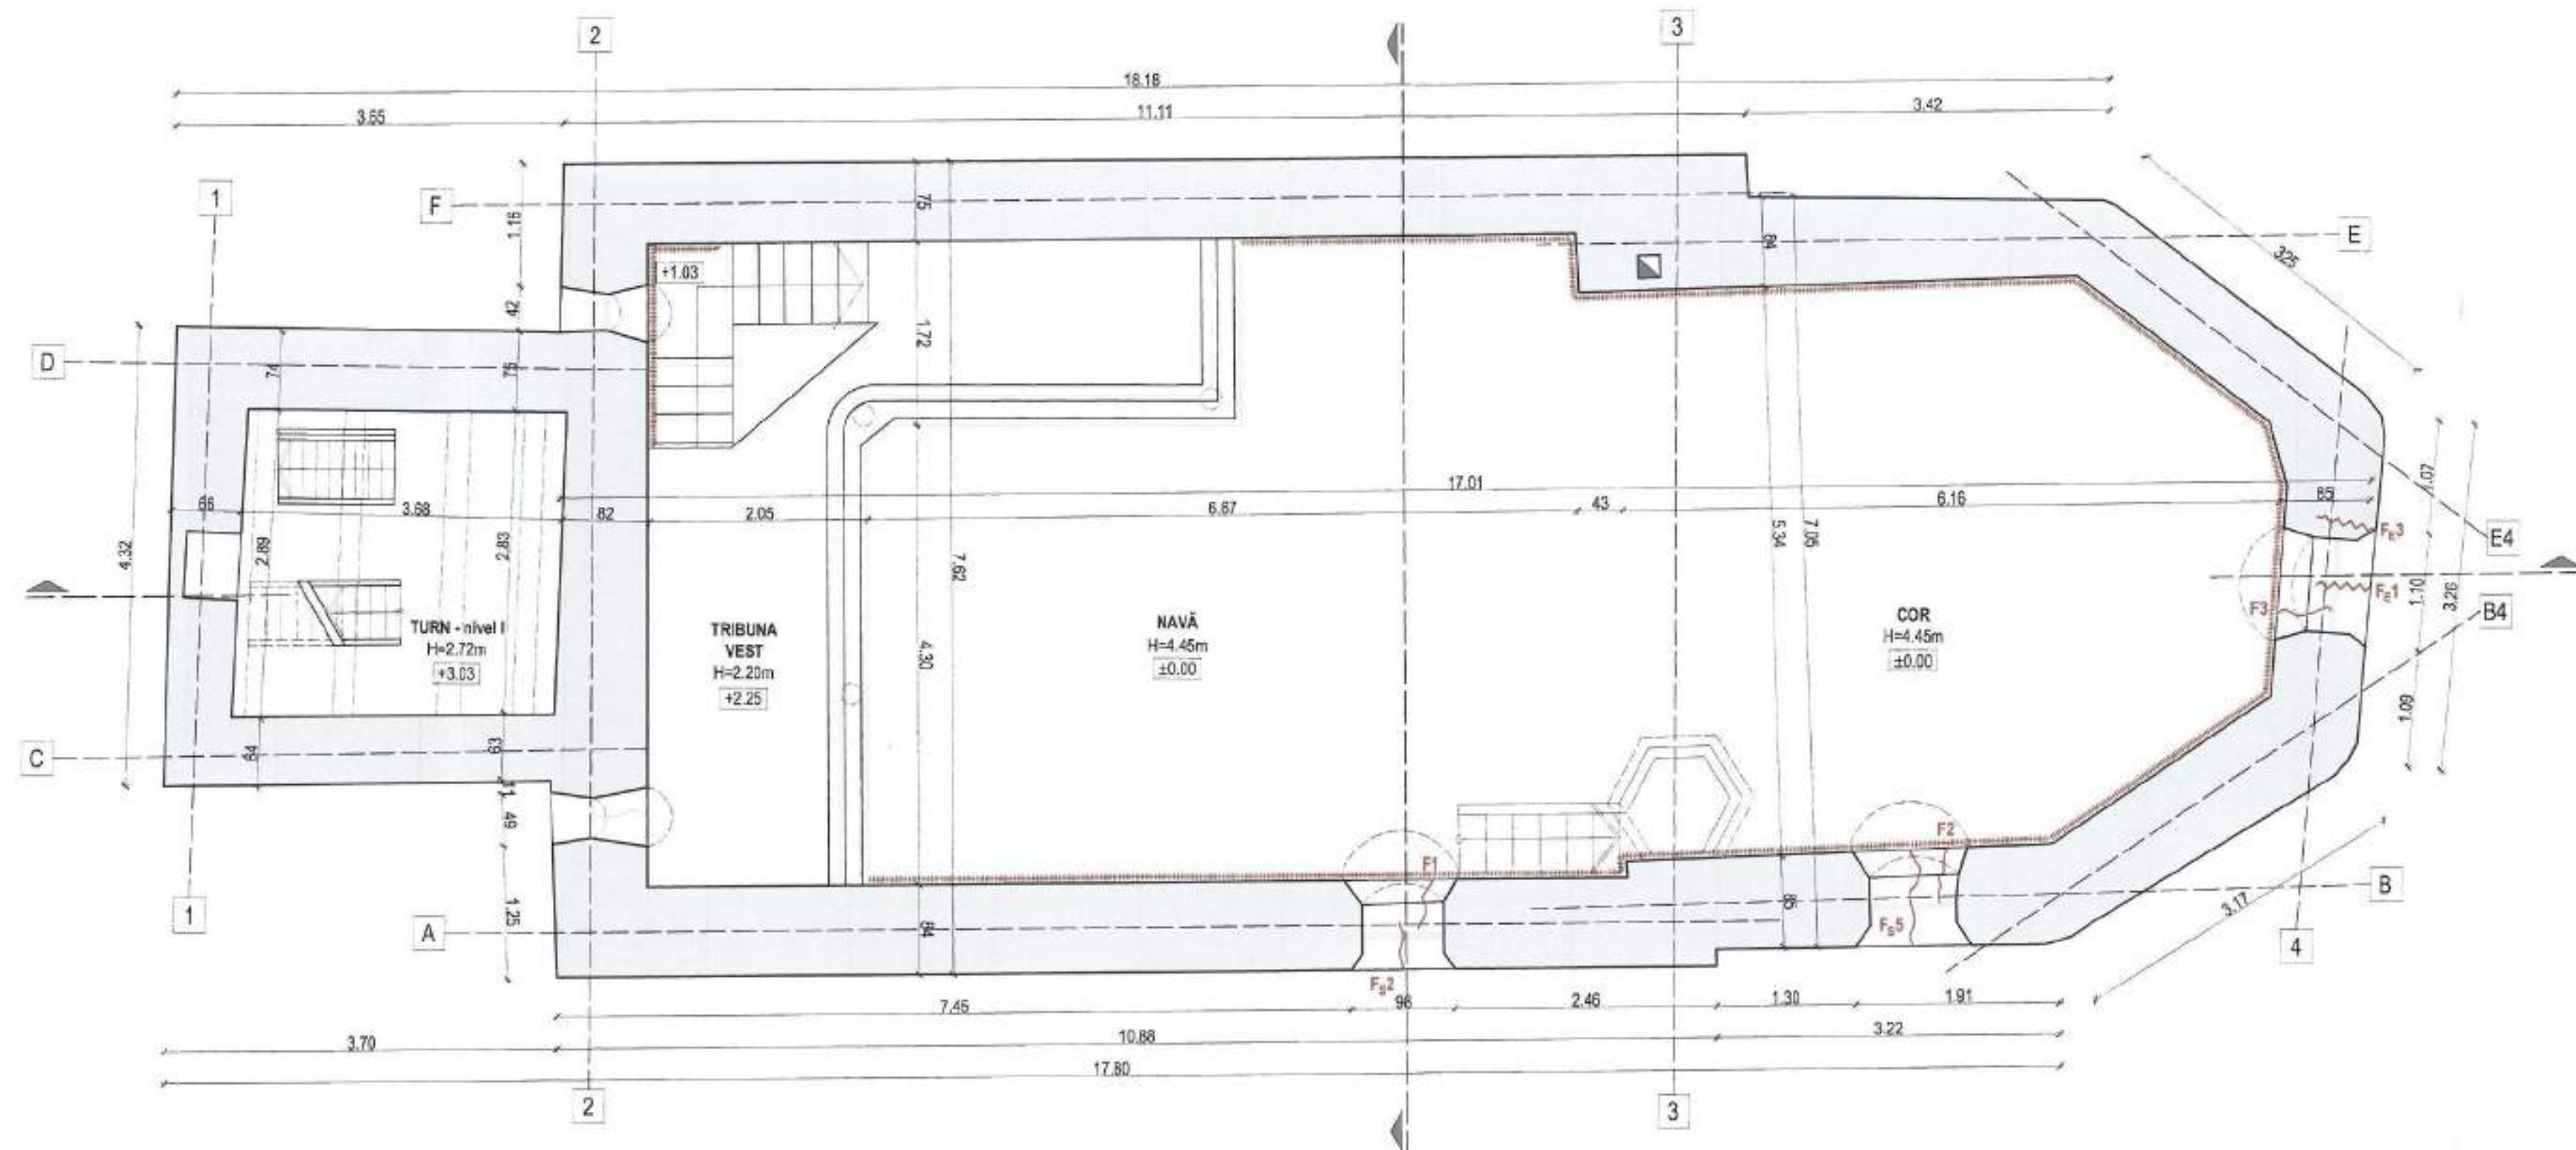
Planșa nr. Rd-01

**Degradările sunt marcate** pe planșele de relevu a degradărilor din prezenta expertiză tehnică. Fisurile clar structurale sunt numerotate după orientare pe secțiuni, fațade și pe planuri. Microfisurile, care vor necesita monitorizare, cercetare în fazele următoare de proiectare / execuție sunt marcate fără numerotare.

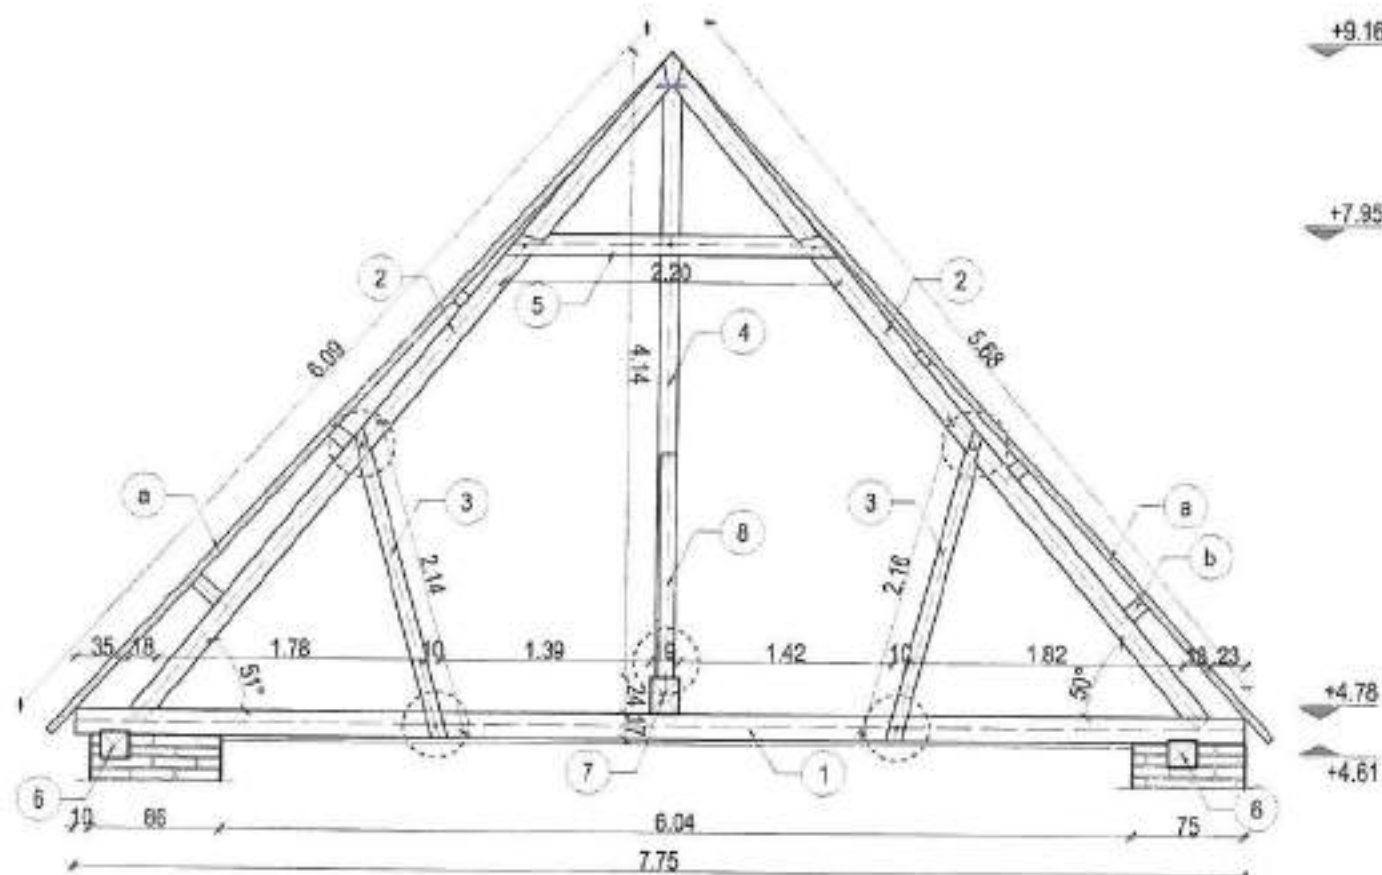
**Sarpanta** de calitate bună - gorun, stejar - are un comportament acceptabil, problemele au doar caracter local și se referă la deficiențele nodurilor, lipsa unor elemente și concepție structurală deficitară în zona de absidă.

Elementele biologic degradate ale șarpantei sunt prezentate pe planșa Rd-05 și detaliat în expertiza biologică - Anexa 4 la Expertiza tehnică.

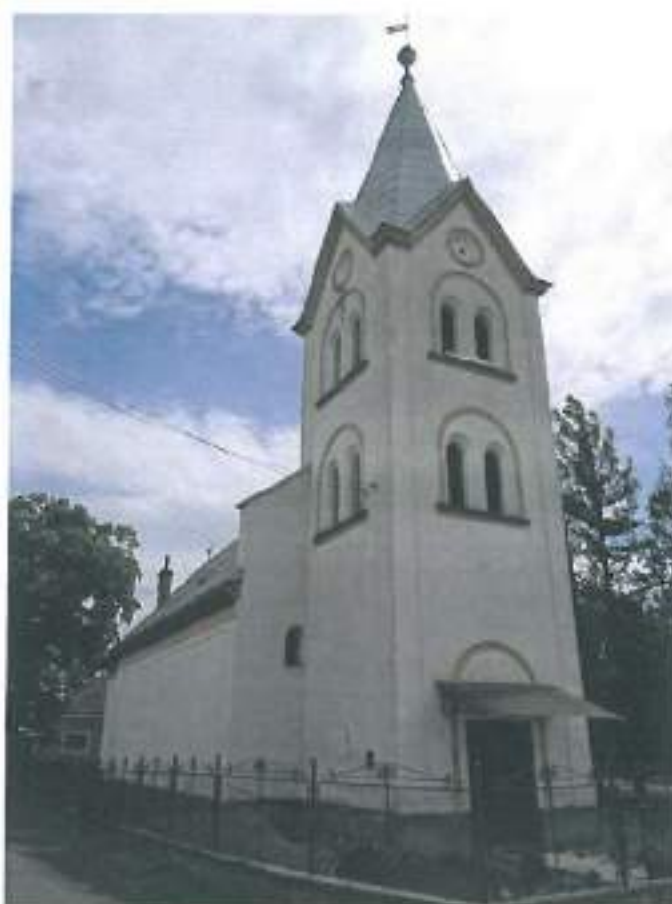
1.1. Vedere de ansamblu biserică din nord-vest, având atât soclu, cât și tencuială pe bază de ciment, aplicat pe toate suprafețele bisericii

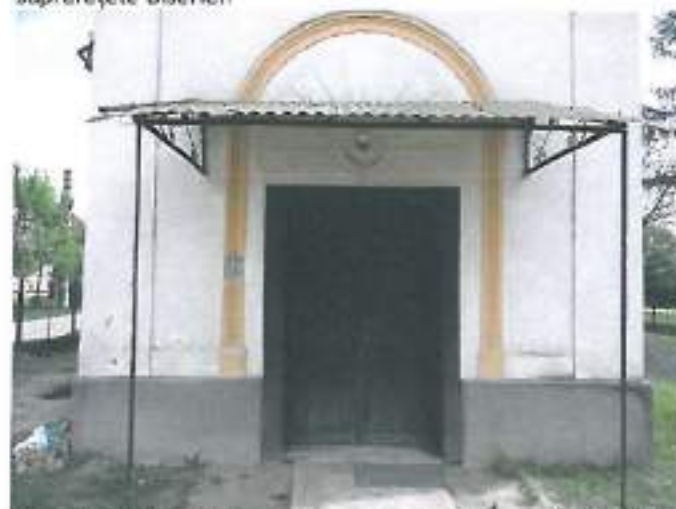
1.3. Turnul bisericii, fațada vest cu intrarea în biserică; urme de umiditate la nivelul soclului

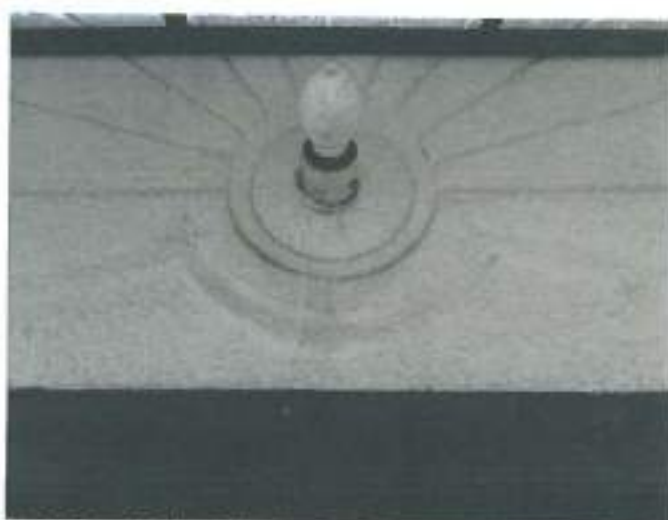
1.4. Turnul bisericii, fațada vest - fisură tip bulandrug deasupra ușii de intrare în biserică

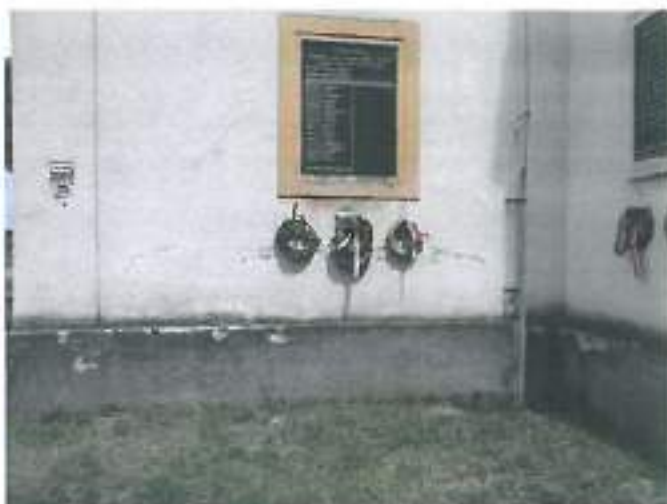
1.5. Turnul bisericii, fațada sud - umiditate ridicată pe tot conturul turnului datorită capilarității și finisajelor nerespirante

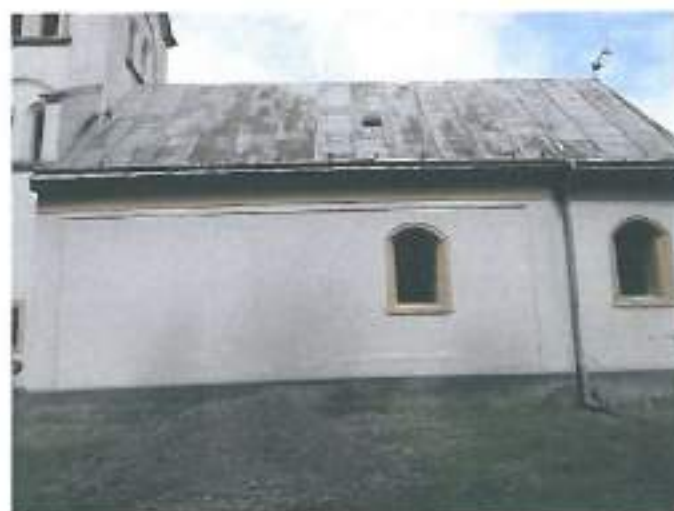
1.7. Navă și cor biserică, fațada nord - soclul pereților cu umiditate ridicată, persistentă pe tot conturul bisericii

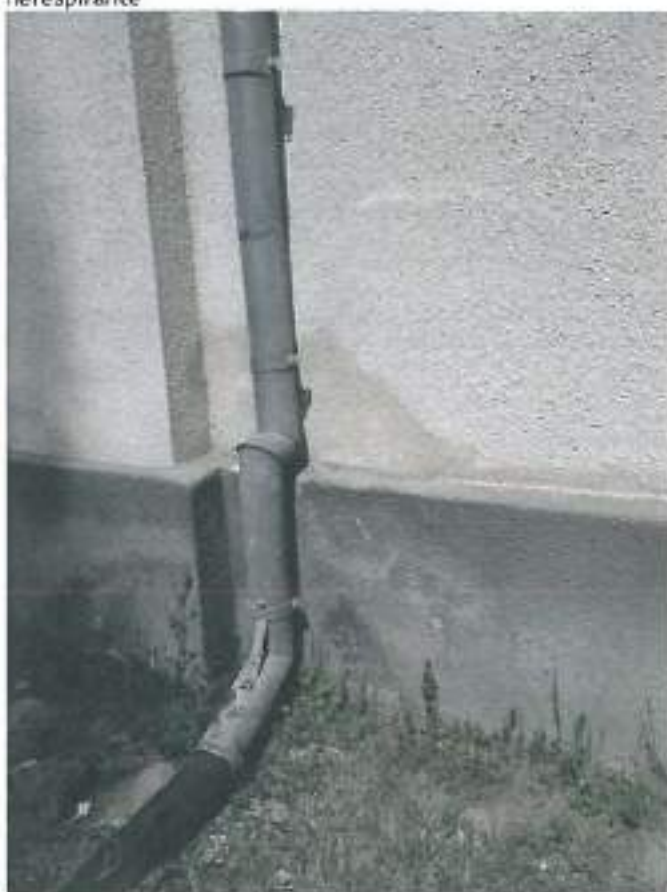
1.8. Racord navă-cor, fațada bisericii - umiditate excesivă datorită sistemului deficitar de colectare a apelor pluviale

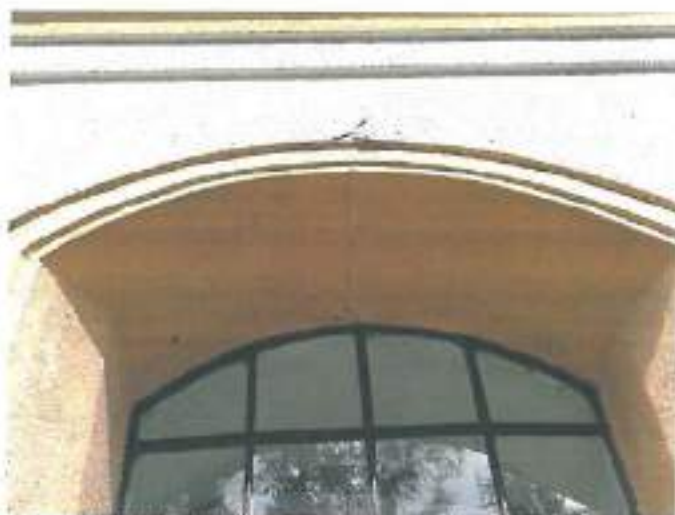
1.9. Navă biserică, fațada nord - fisură structurală tip arc de bulandrug

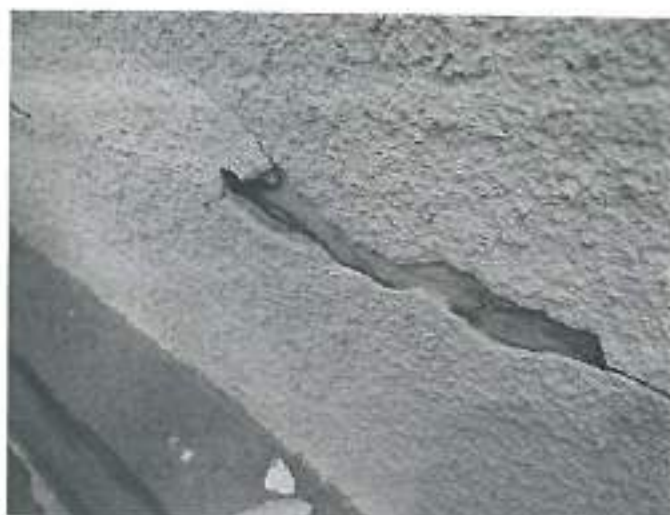
1.10. Navă biserică, fațada nord - tencuială pe bază de ciment desprinsă de perete datorită umidității din zidărie

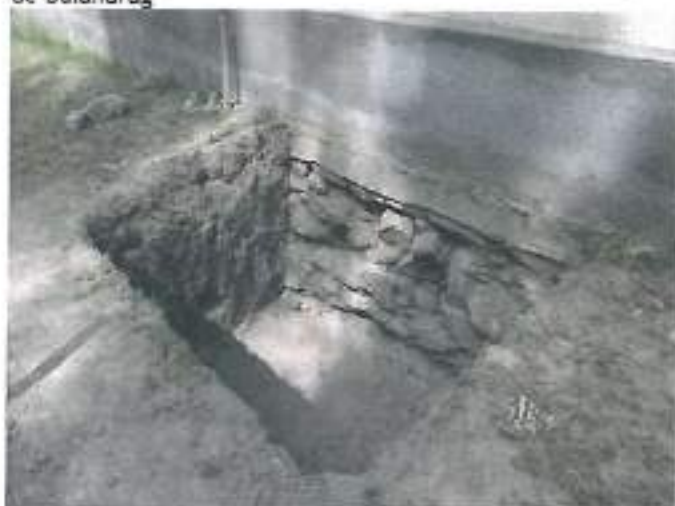
1.11. Navă biserică, fațada nord - sondajul geotehnic/arheologic S04 - fundație din zidărie de piatră, adâncimea tălpii fundației față de CTN: 1.00m (cf. studiu geotehnic)

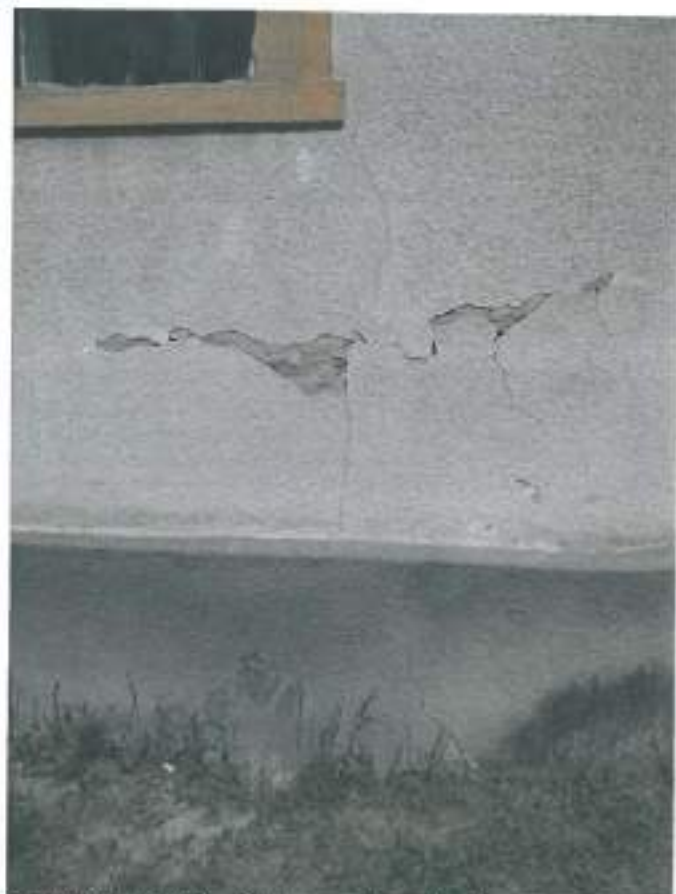
1.13. Cor biserică, fațada nord - fisură structurală tip parapet; tencuială desprinsă din cauza umidității ridicate

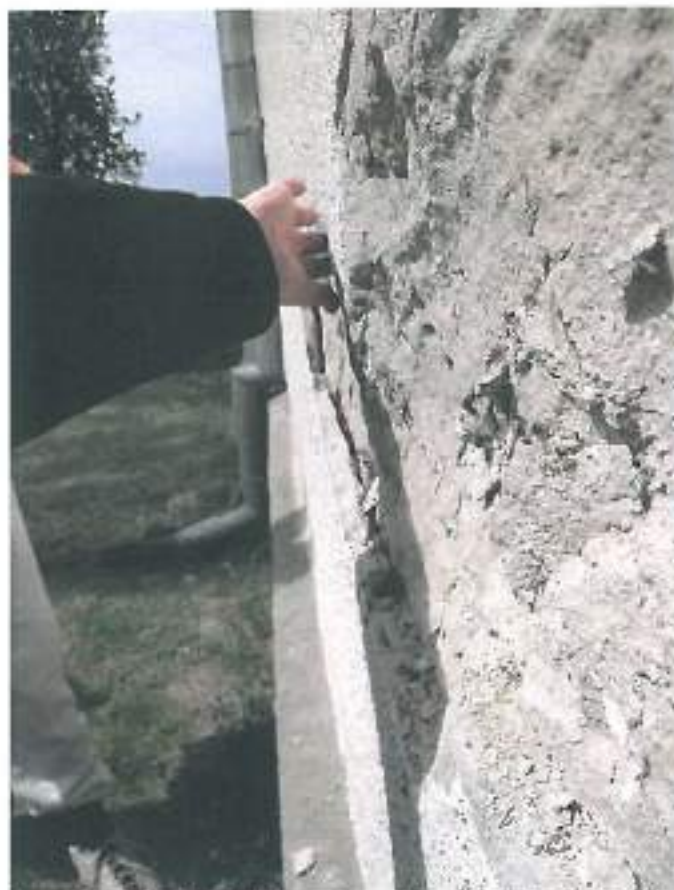
1.15. Cor biserică, fațada nord - pe baza cercetărilor *in situ*, pereții navei și corului sunt acoperiți cu tencuială pe bază de ciment, după care urmează o tencuială pe bază de var, iar zidăria corului este mixtă din cărămidă și piatră

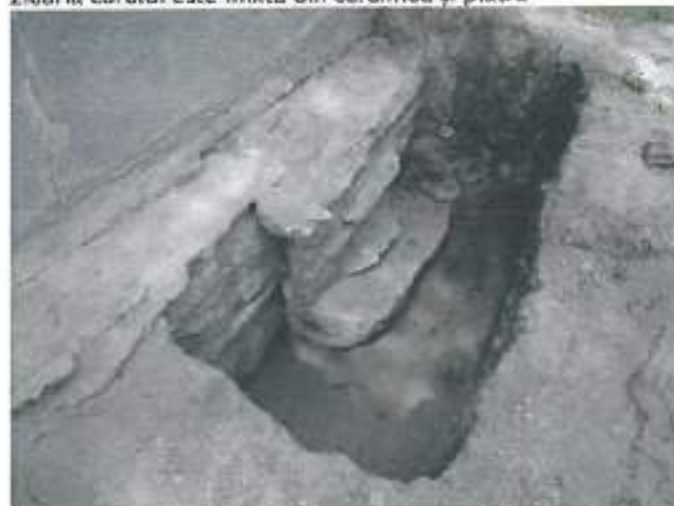
1.16. Cor biserică, fațada est - sondajul geotehnic/ arheologic S01 - subturnare de beton, se pare că turnarea betonului s-a efectuat mai mult pe lângă și nu sub fundație; adâncimea tălpii fundației subturnate față de CTN: 1.10-1.20m (cf. studiu geotehnic)

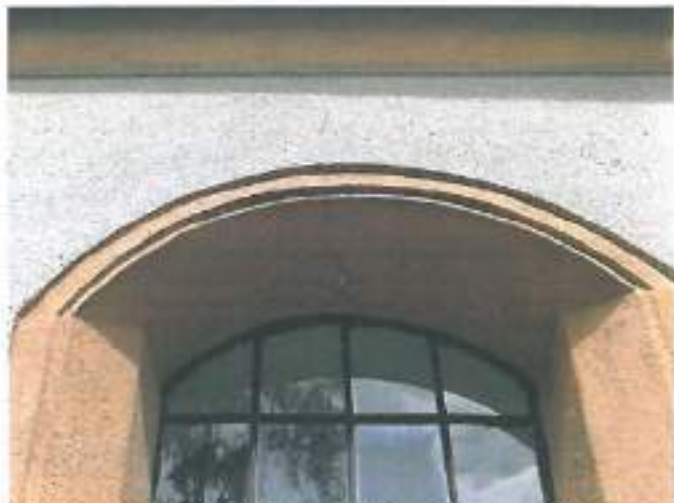
1.14. Cor biserică, fațada nord - fisură structurală tip arc de bulandrug

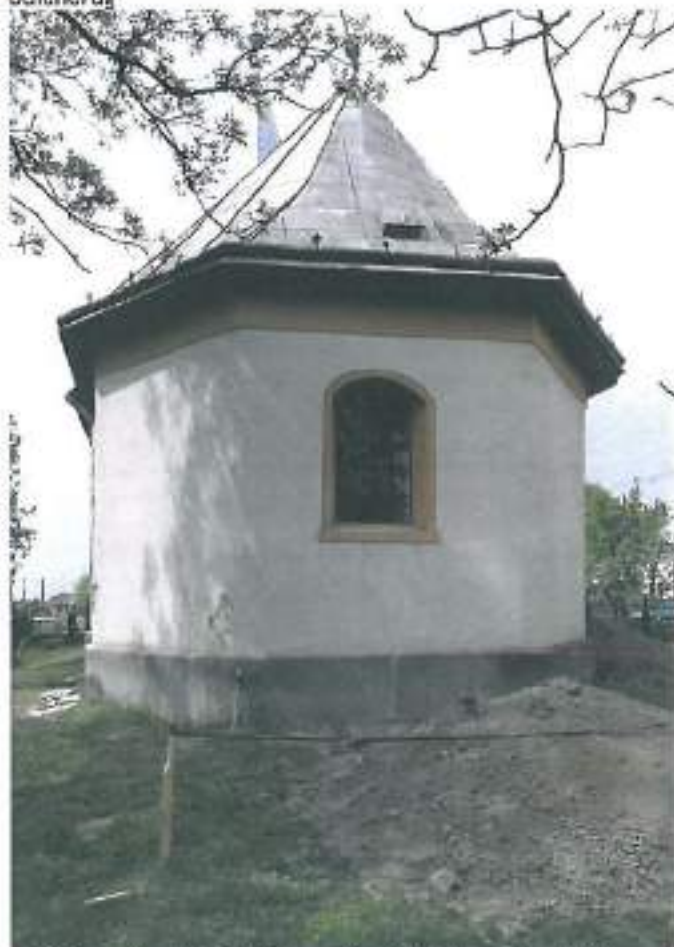
1.17. Cor biserică, fațada est - subzidirea fundațiilor s-a efectuat în anul 2011, pe latura nord a corului și parțial a navei, pornind de la geamul corului și oprindu-se la fereastra navei

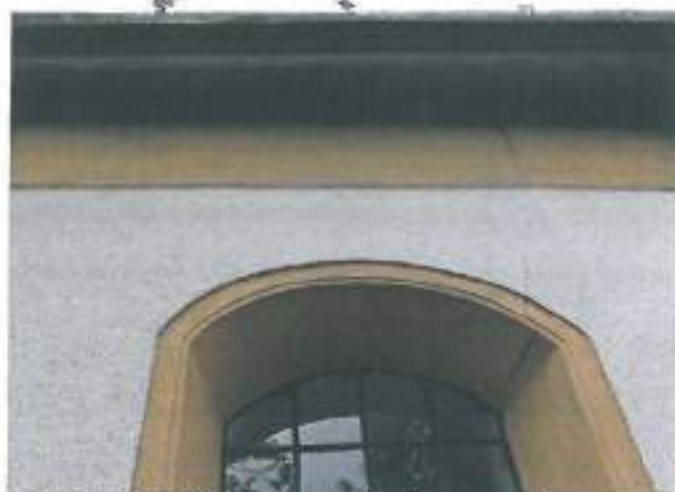
1.18. Cor biserică, fațada est - fisură structurală pornind de la colțul ferestrei și traversând zidăria până la streșină

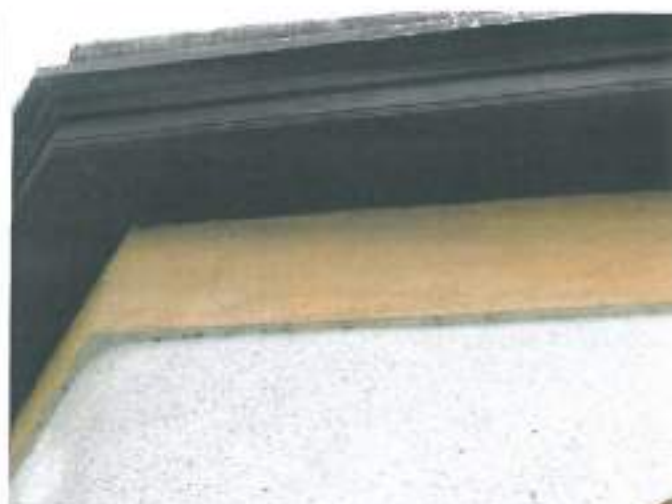
1.19. Cor biserică, fațada est - fisură la partea superioară a zidului, sub streșina bisericii

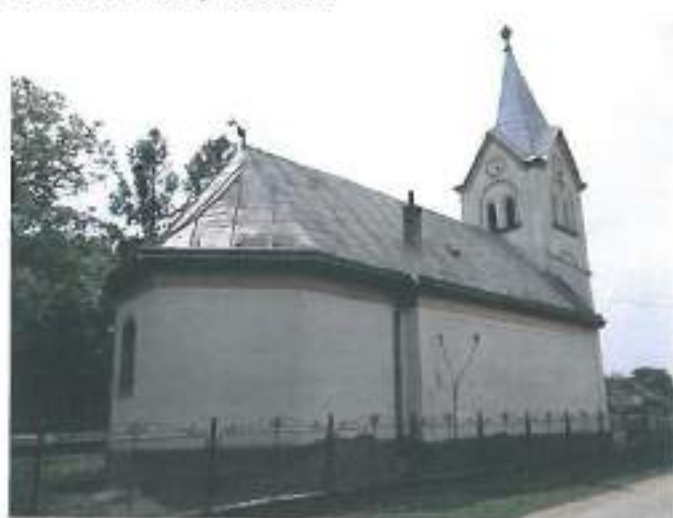
1.20. Vedere de ansamblu biserică în nord-est, record cornavă biserică cu coșul de fum nefuncțional în prezent

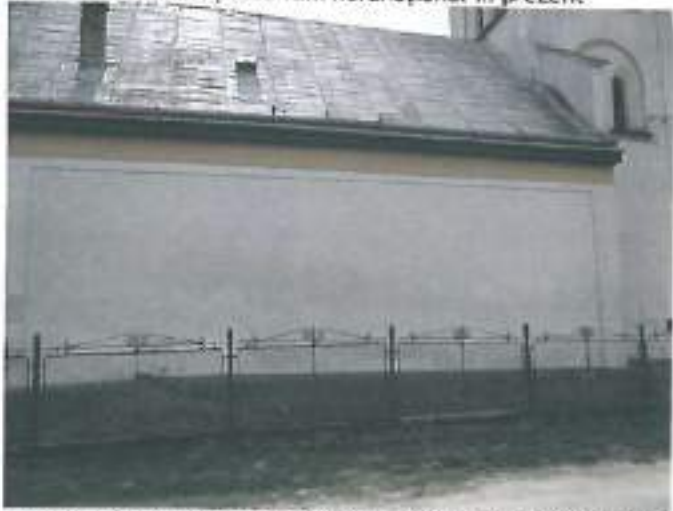
1.22. Navă biserică, fațada nord - soclu și tencuială pe bază de ciment, învelitoare din tablă

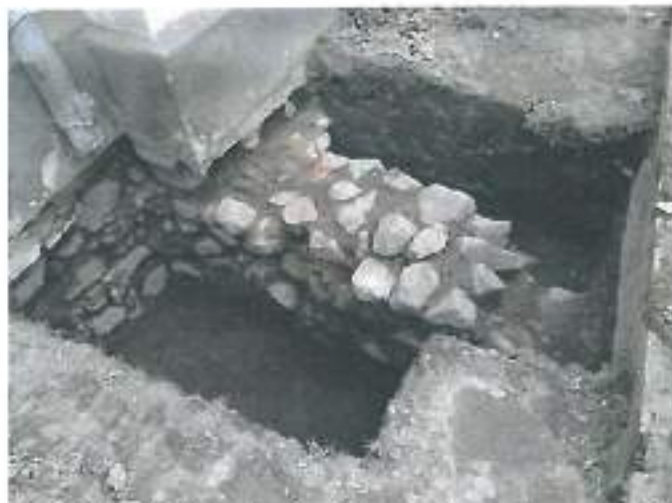
1.23. Racord cor-navă biserică, fațada nord - sondeajul geotehnic/ arheologic S02 - fundație din zidărie de piatră, dezveliri de fundații adiționale, probabil ale sacristiei de odinioară, adâncimea tălpii fundației față de CTN: 0.90m (cf. studiu geotehnic)

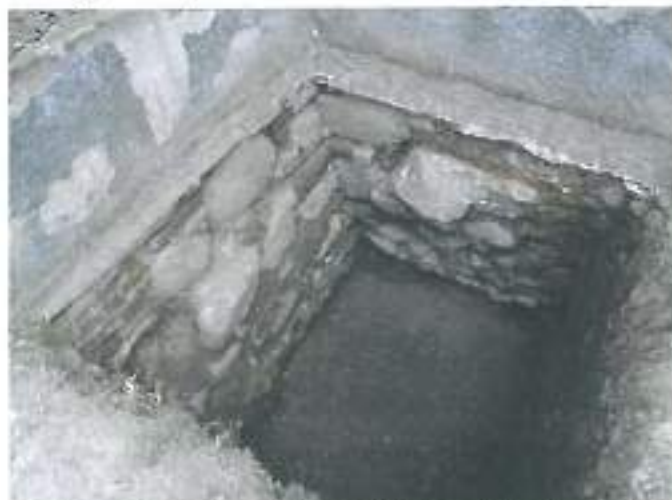
1.24. Racord navă-turn biserică, fațada vest/ nord - sondeajul geotehnic/ arheologic S03 - fundație din zidărie de piatră, adâncimea tălpii fundației față de CTN: navă - 1.40m, turn - 1.20m (cf. studiu geotehnic)

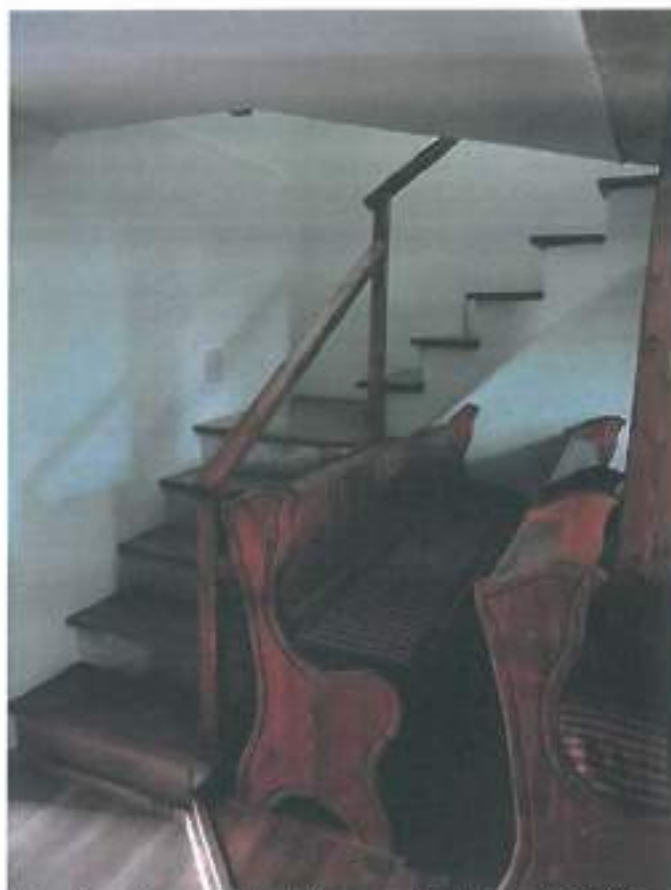
2.5. Scară de acces din beton armat la tribuna bisericii; gol de ventilare a pereților acoperiți, distanțați cu plăci de gips carton

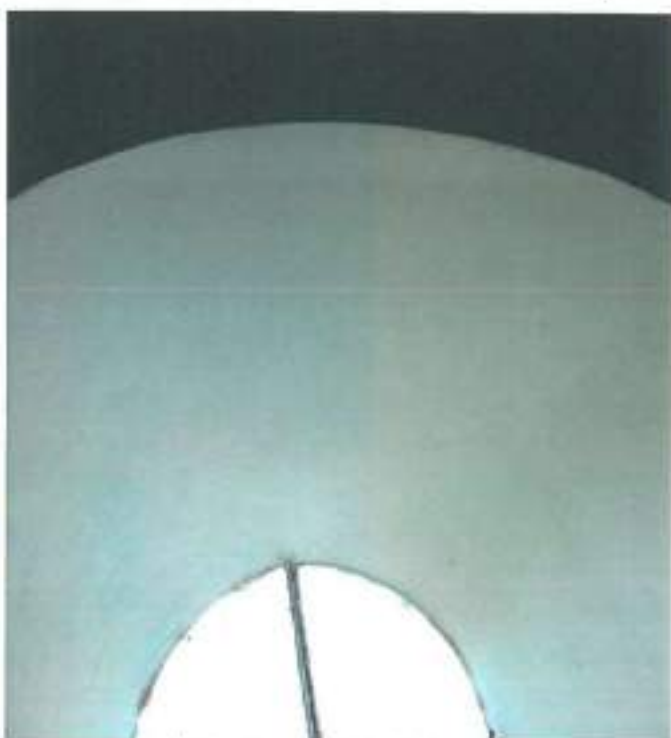
2.8. Microfisură de tip arc de buiandrug la golul ferestrei sudice a zidului vestic al navei

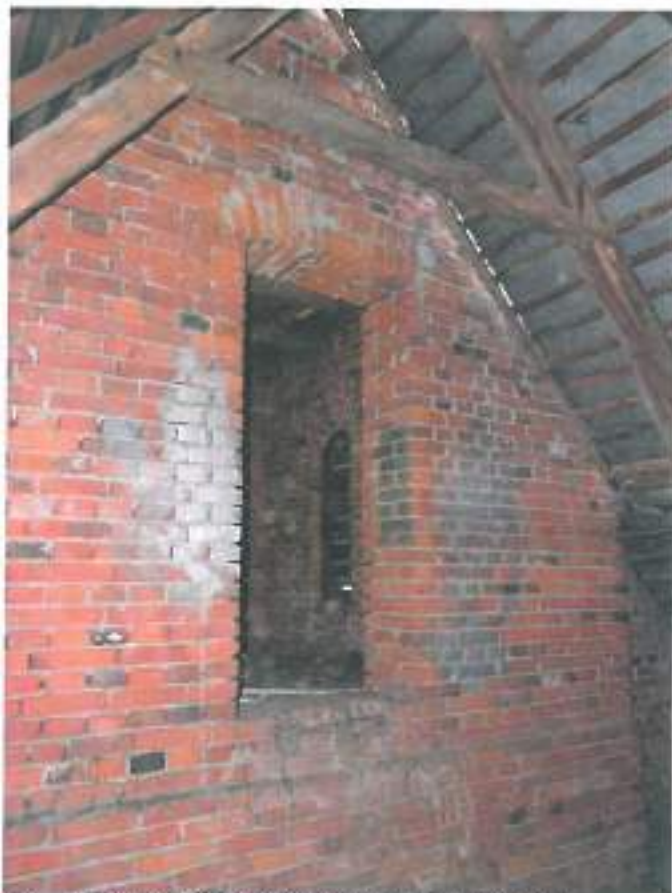
4.2. Accesul în șarpantă se face din turn, nivelul II

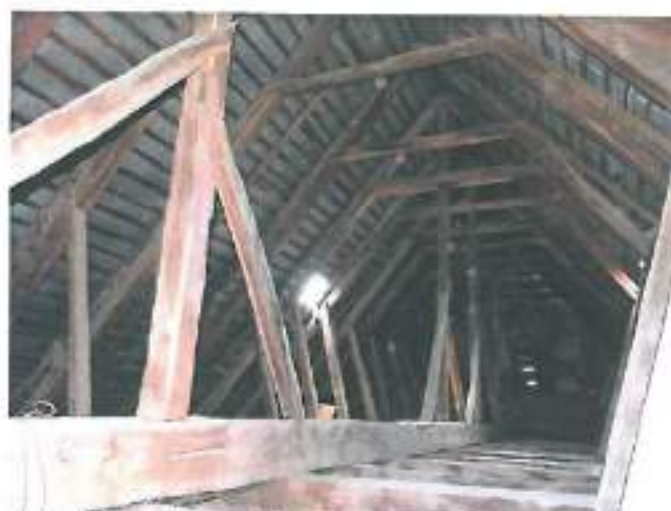
4.1. Vedere de ansamblu șarpantă cu caracter gotic, având un sistem longitudinal de rigidizare alcătuit din grinda de suspendare așezată pe corzile șarpantei, din barele de agățare a fermelor principale și din colțari longitudinali

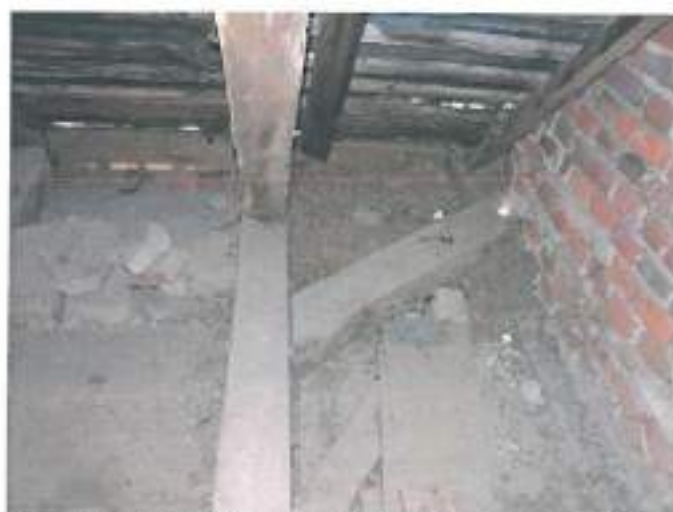
4.3. Se observă două grinzișoare așezate în diagonală în cele două colțuri ale șarpantei adiacente turnului, acestea indicând urmele unei șarpante anterioare construirii turnului, probabil țesite spre vest

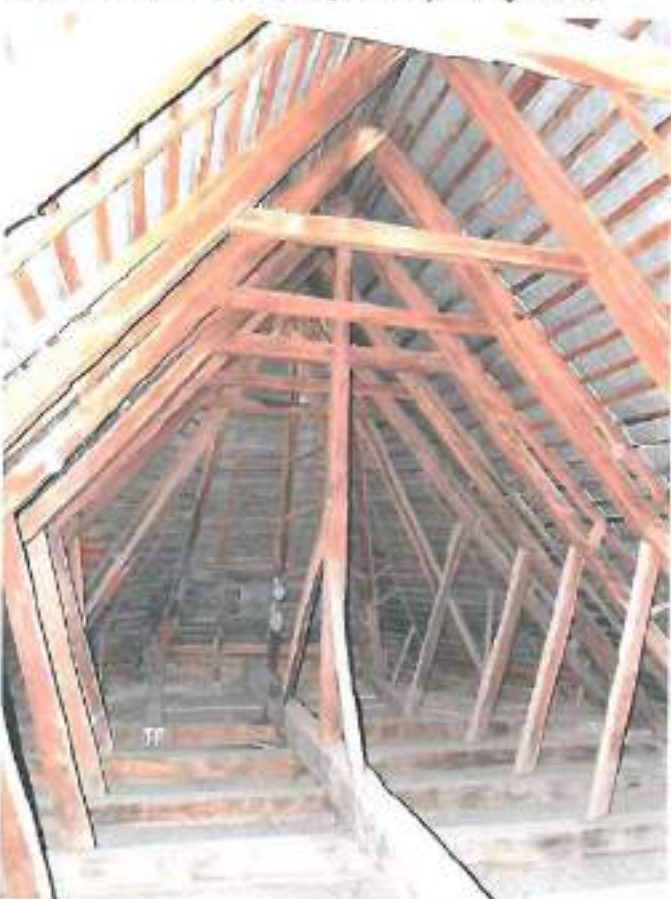
4.4. Vedere de ansamblu spre est, zona de închidere a șarpantei; materialul lemnos folosit la realizarea șarpantei este de esență tare (stejar)
