**BISERICA REFORMATĂ DIN NISIPENI, COM.  
LAZURI, JUD. SATU MARE**

**Studiu de istoria artei**

**Denumirea proiectului:** Reabilitarea Bisericii Reformate din Nisipeni

**EXPERTIZĂ TEHNICĂ**  
privind  
structura portantă a bisericii reformate din Nisipeni

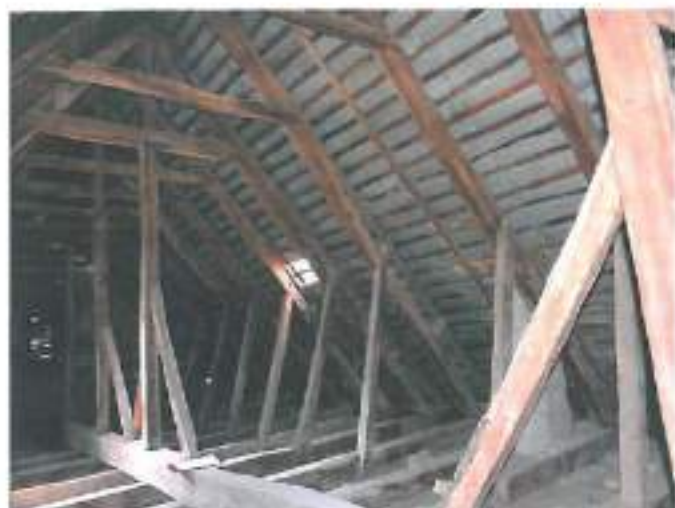
4.5. Fermele secundare ale șarpantelor sunt simple, alcătuite din coardă, pereche de căpriori, pereche de colțari și o moază, fermele principale sunt rigidizate suplimentar de o bară de agățare centrală

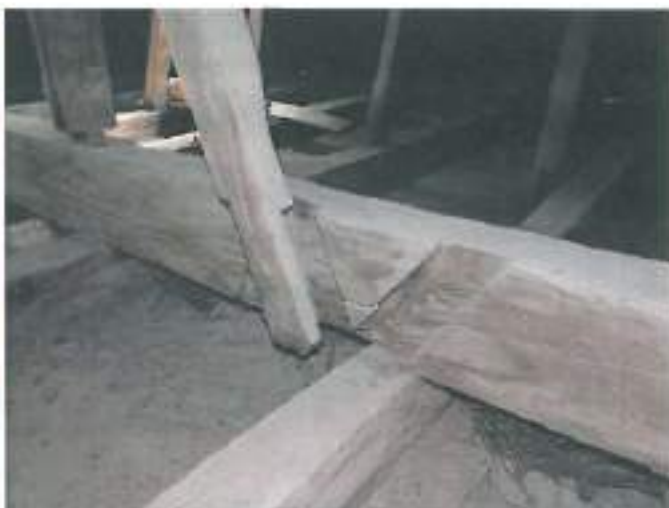
4.6. Lipsă element (colțar longitudinal) din sistemul longitudinal de rigidizare, nod colțar - grindă de suspendare dislocată

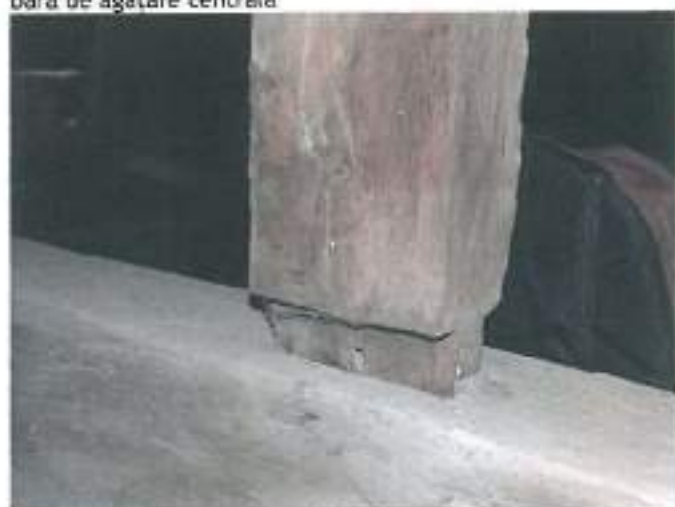
4.7. Subansamblul șarpantă este caracterizat de noduri dislocate sau concepute greșit - nod bară de agățare - grindă de suspendare dislocată

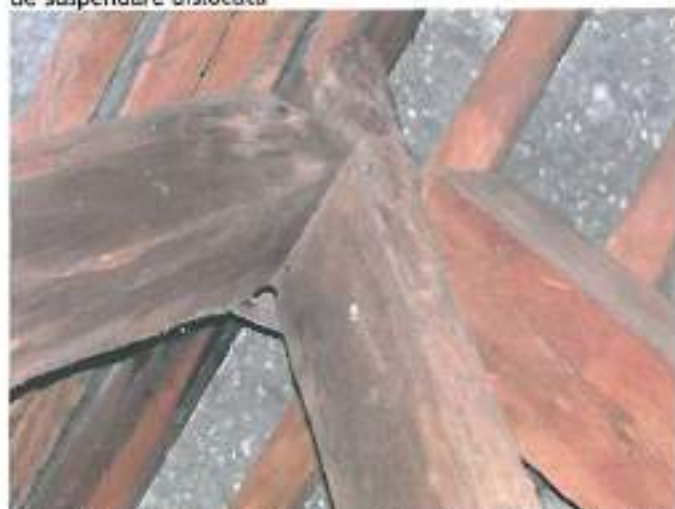
4.8. Nod bară de agățare - pereche de căpriori greșit concepută și dislocată, mod de lucru deficitar

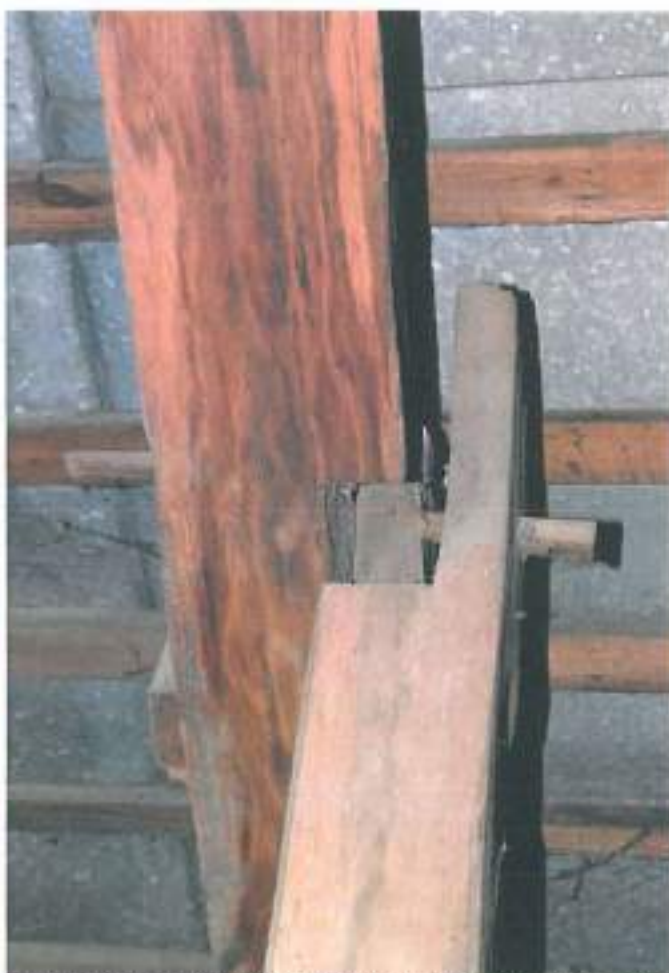
4.9. Îmbinare dislocată în coadă de rândunică între colțar transversal și căprior, mod de lucru deficitar

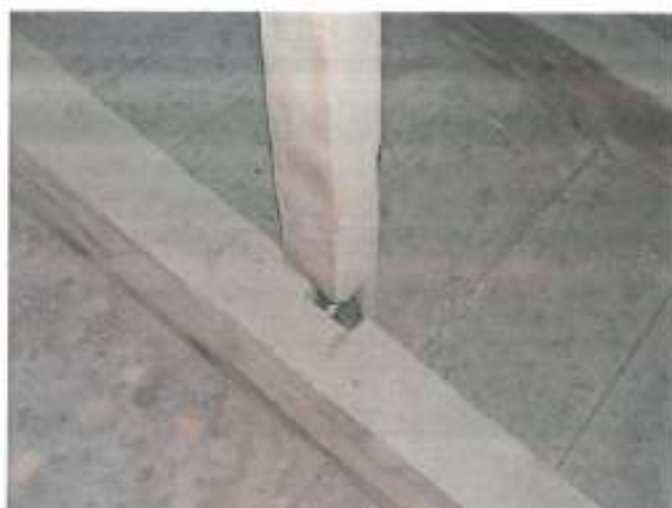
4.10. Îmbinare dislocată în coadă de rândunică între colțar transversal și coardă, mod de lucru deficitar

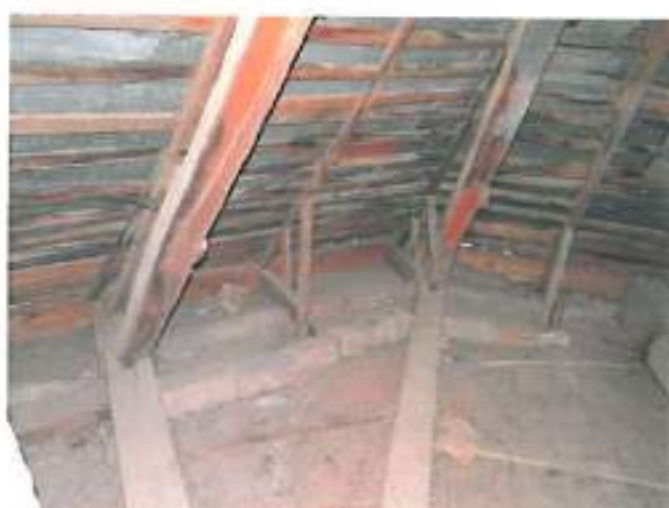
4.11. Îmbinări tip cepuire, înclinate, dislocate între câpriori și semicorzi în zona închiderii șarpantelor, moduri de lucru deficitare

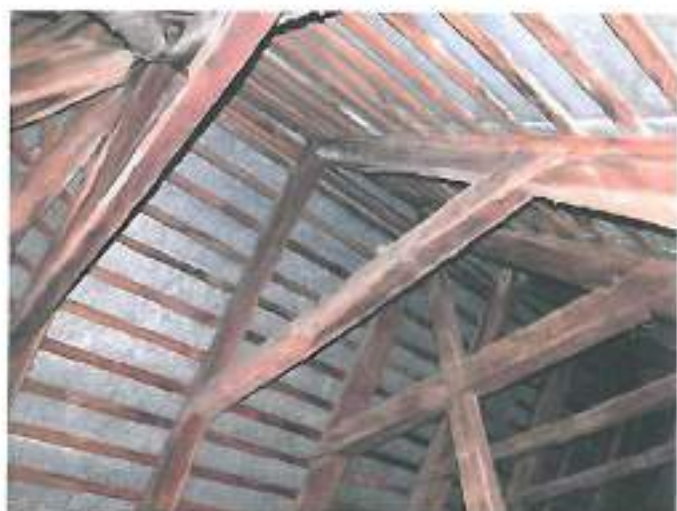
4.12. Îmbinări în coadă de rândunică rigidizate prin cuie de lemn, tipice șarpantelor cu caracter gotic - îmbinare moază-câprior

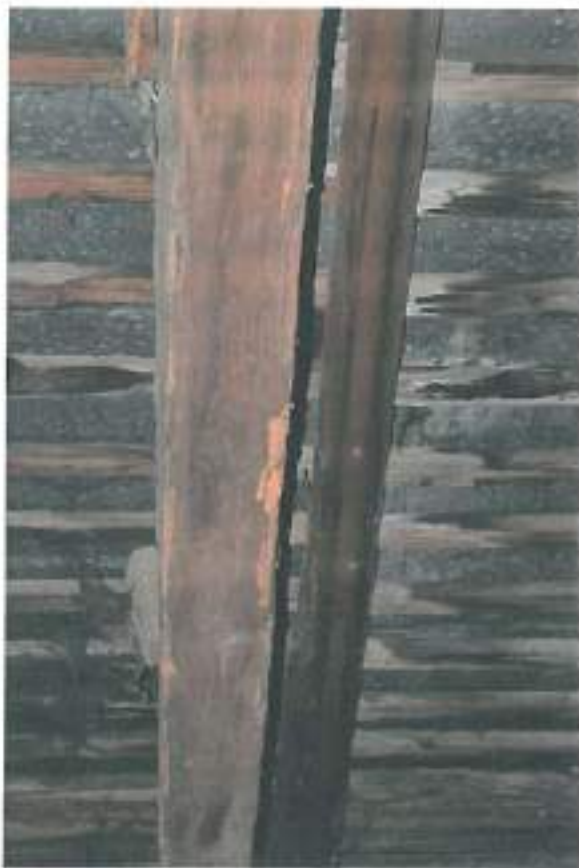
Foto.1.: Căprior de gorun cu galerii de *Anobium punctatum* pe alburn - ferma 1a.

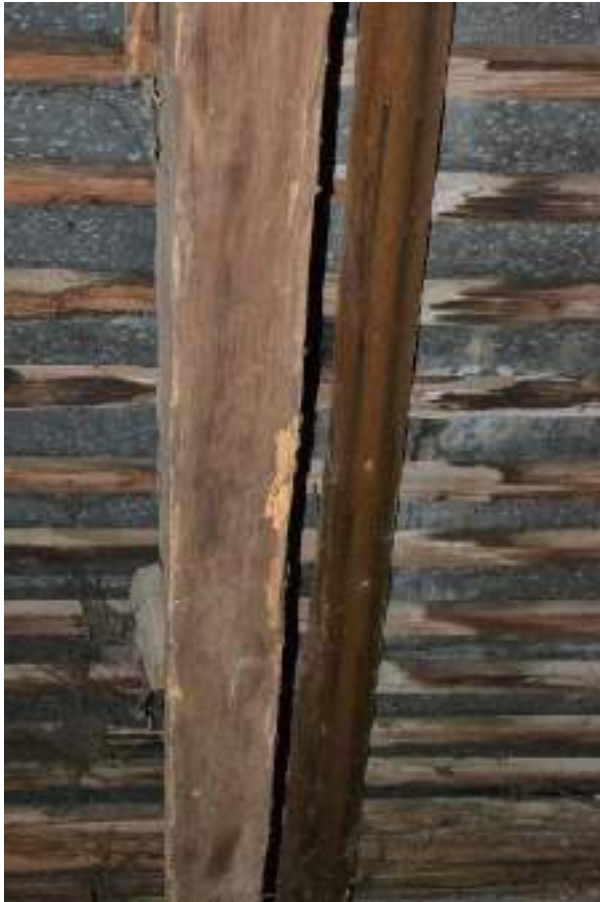
Foto.1.: Căprior de gorun cu galerii de *Anobium punctatum* pe alburn - ferma 1a.
