## REABILITAREA BISERICII REFORMATE DIN SĂCUENI, JUD. BIHOR str. Crișana, nr. 34., BH-II-m-B-01194

### EXPERTIZĂ TEHNICĂ

structura portantă al Bisericii Reformate din Săcueni, jud. Bihor  
str. Crișana, nr. 34.

mai 2022, Cluj-N.

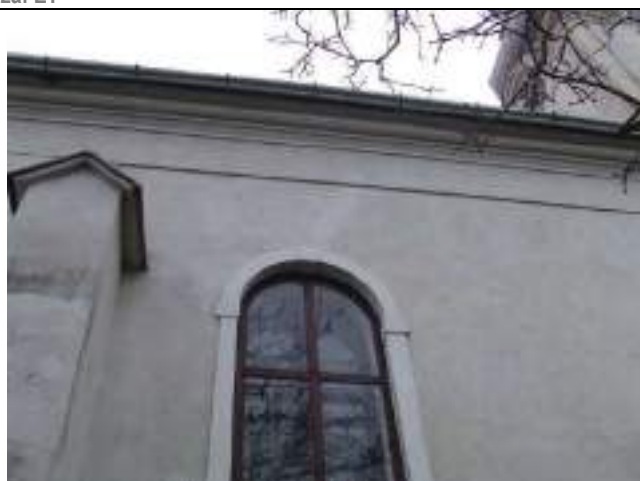
Zidurile portante ale ansamblului la vizita organizată pentru analiza vizuală se prezintă în stare de conservare globală bună, în ciuda faptului că există tronsoane insuficient rigidizate în direcție transversală conform principiilor de proiectare antisismică contemporane. S-au observat totuși câteva fisuri de buiandrug (reprezentate în planșeele de relevé al degradărilor), ale căror deschideri sunt de ordinul milimetrilor.

13. Fisură buiandrug la fațada nordică navă.

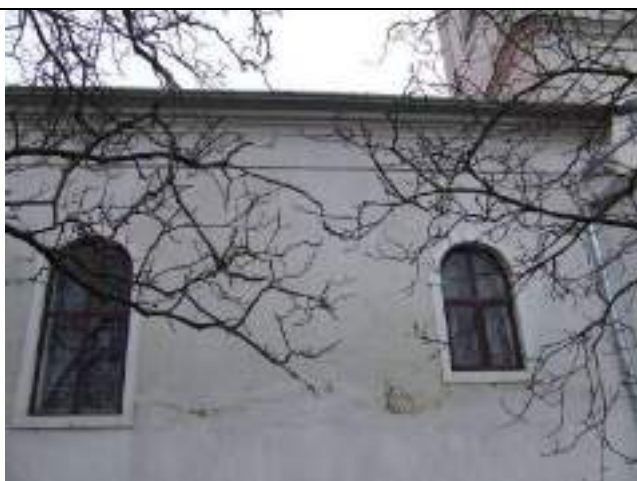
14. Igrasie puternică fațada nordică navă.

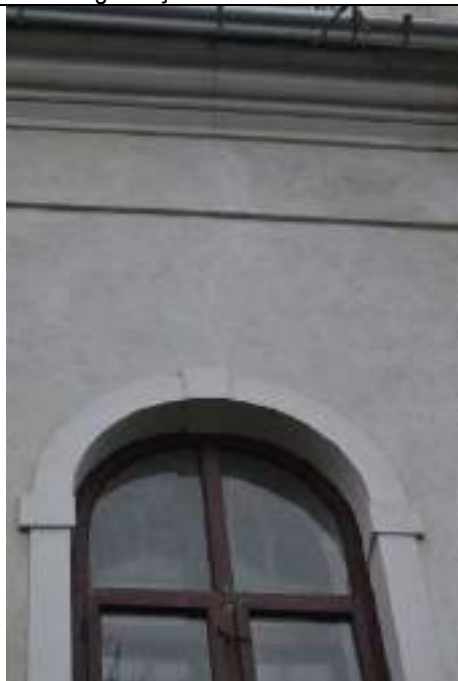
15. Fisură buiandrug la fațada nordică navă.

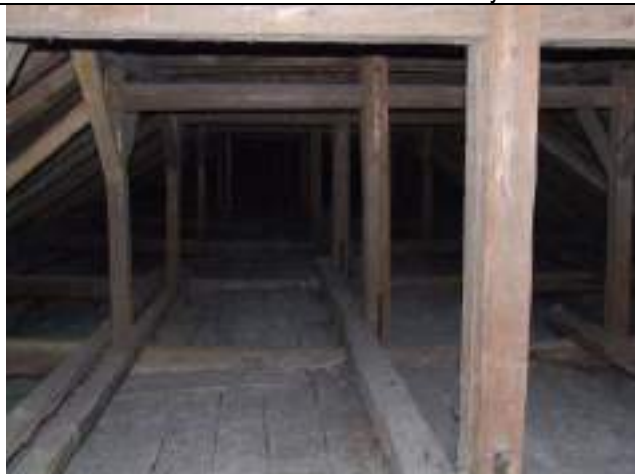
Starea tehnică al șarpantelor ansamblului poate fi sintetizată ca fiind *mediocră/rea*. La acest calificativ contribuie atât calitatea materialului, cât și sistemul structural adoptat, dar în cea mai mare măsură calitatea detaliilor de consolidare folosite de-a lungul timpului. Unghiul relativ redus al acoperișului, pe lângă majorarea încărcărilor provenite din zăpadă, a dus inclusiv la un defectuos comportament al sistemelor de suspendare/tensionare, care s-au mai supraîncărcat și cu încărcările provenite din planșeu. Odată ce în zonele sensibile (dolie, colțuri) au apărut elemente biodegradate, comportamentul defectuos s-a accentuat. Reparațiile ulterioare au prelungit viața structurii, dar – fiind defecuoase – nu pot fi considerate soluții pe termen lung. Aceste neajunsuri coroborate cu existența a numeroase elemente biodegradate, cu considerente estetico-arhitecturale, respectiv cu doleanța beneficiarului duc la luarea deciziei de schimbare în totalitate al planșeului și al șarpantei actuale.

33. Vedere generală șarpantă – spre Est.

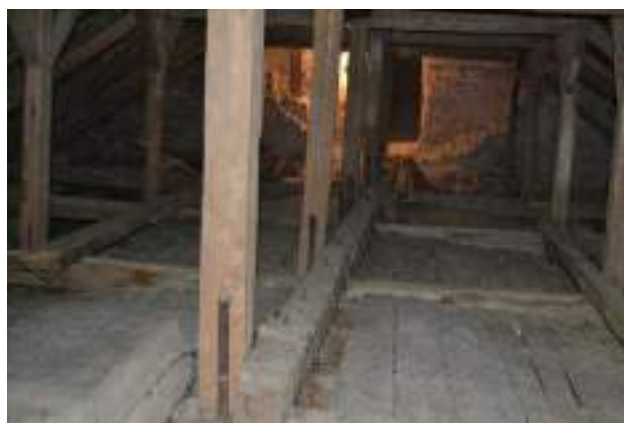
34. Vedere generală șarpantă – spre Vest.
