<b>B.I.A.</b> <small>STARMÜLLER ISTVÁN ARHITECTURA ORADEA</small>	Beneficiar: Biserica Reformata Odoreu Odoreu, str Republicii nr 102, com. Odoreu			CTR. NR: 119 / 2022
	REPARATII FINISAJE EXTERIOARE SI INTERIOARE LA BISERICA REFORMATA DIN ODOREU Odoreu, str Republicii nr 102, com. Odoreu			
sef proiect	NUMELE	SEMNAT	Sc 1 : 5.000	FAZA P.T.
	arch Starmuller I.		PLAN INCADRARE	PL. A-01
proiectat	arch Starmuller I.		mai 2022

B.I.A. STARMULLER ISTVAN ORADEA	Beneficiar: Biserica Reformata Odoreu Odoreu, str Republicii nr 102, com. Odoreu	REPARATII FINISAJE EXTERIOARE SI INTERIOARE LA BISERICA REFORMATA DIN ODOREU Odoreu, str Republicii nr 102, com. Odoreu	CTR. NR: 119 / 2022
sef proiect	NUMELE	SEMNAT	FAZA P.T.
	arch Starmuller I.		Sc 1 : 500
proiectat	arch Starmuller I.		PLAN D E SITUATIE
			PL. A-02
		mai 2022

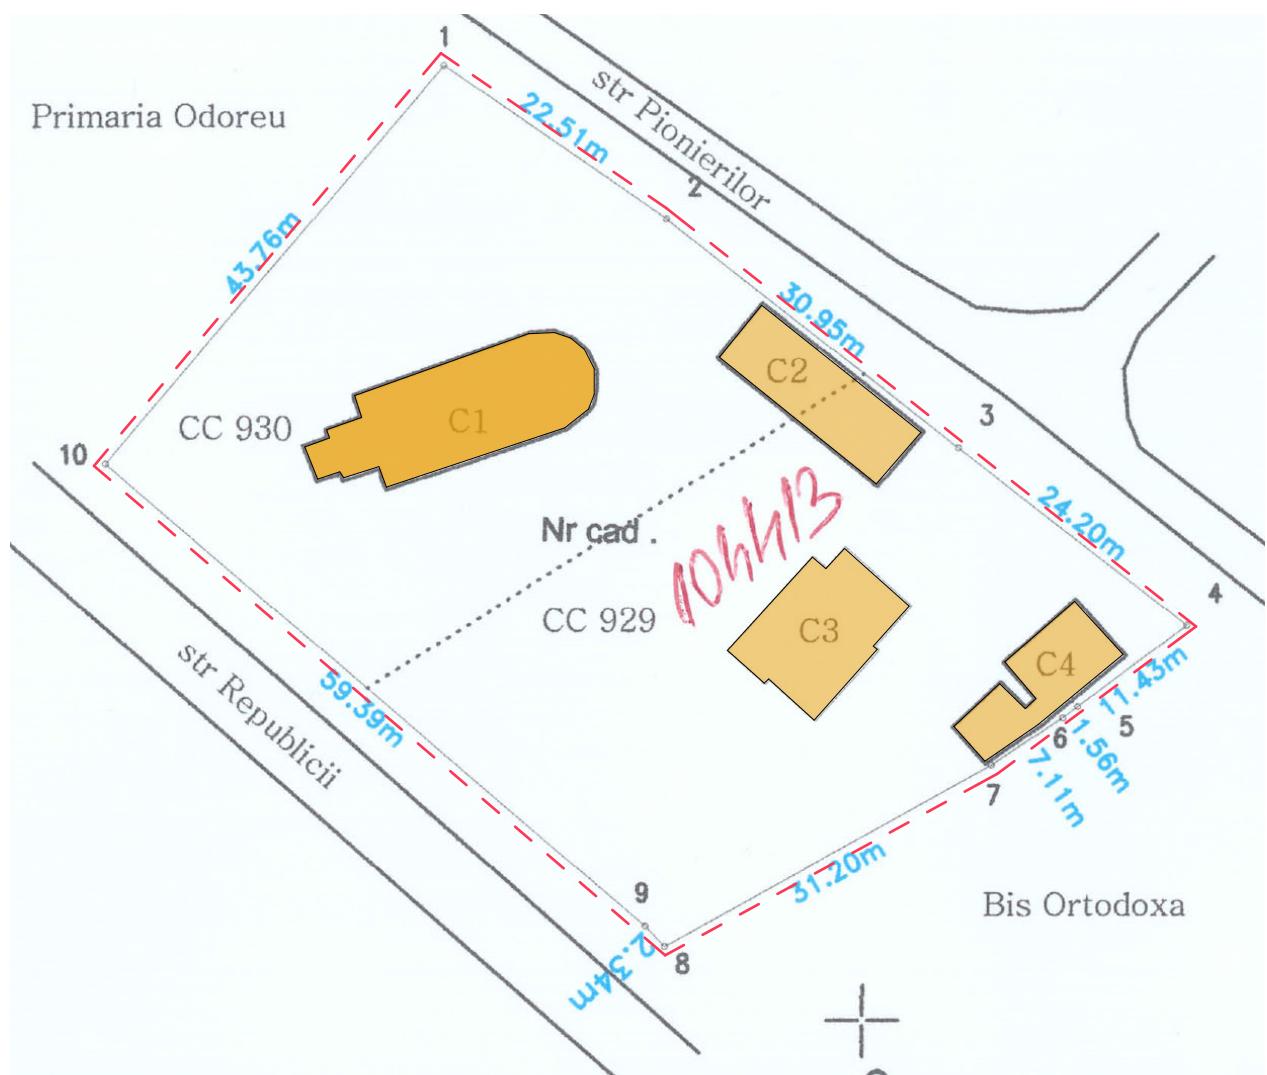
TEREN NR. CADASTRAL - 104413 Odoreu

SUPRAFATA TEREN = 3.270 mp

Constructia C1 - Biserica reformata	AC	184,00 mp	- nu se schimba
	AD	291,40 mp	- nu se schimba

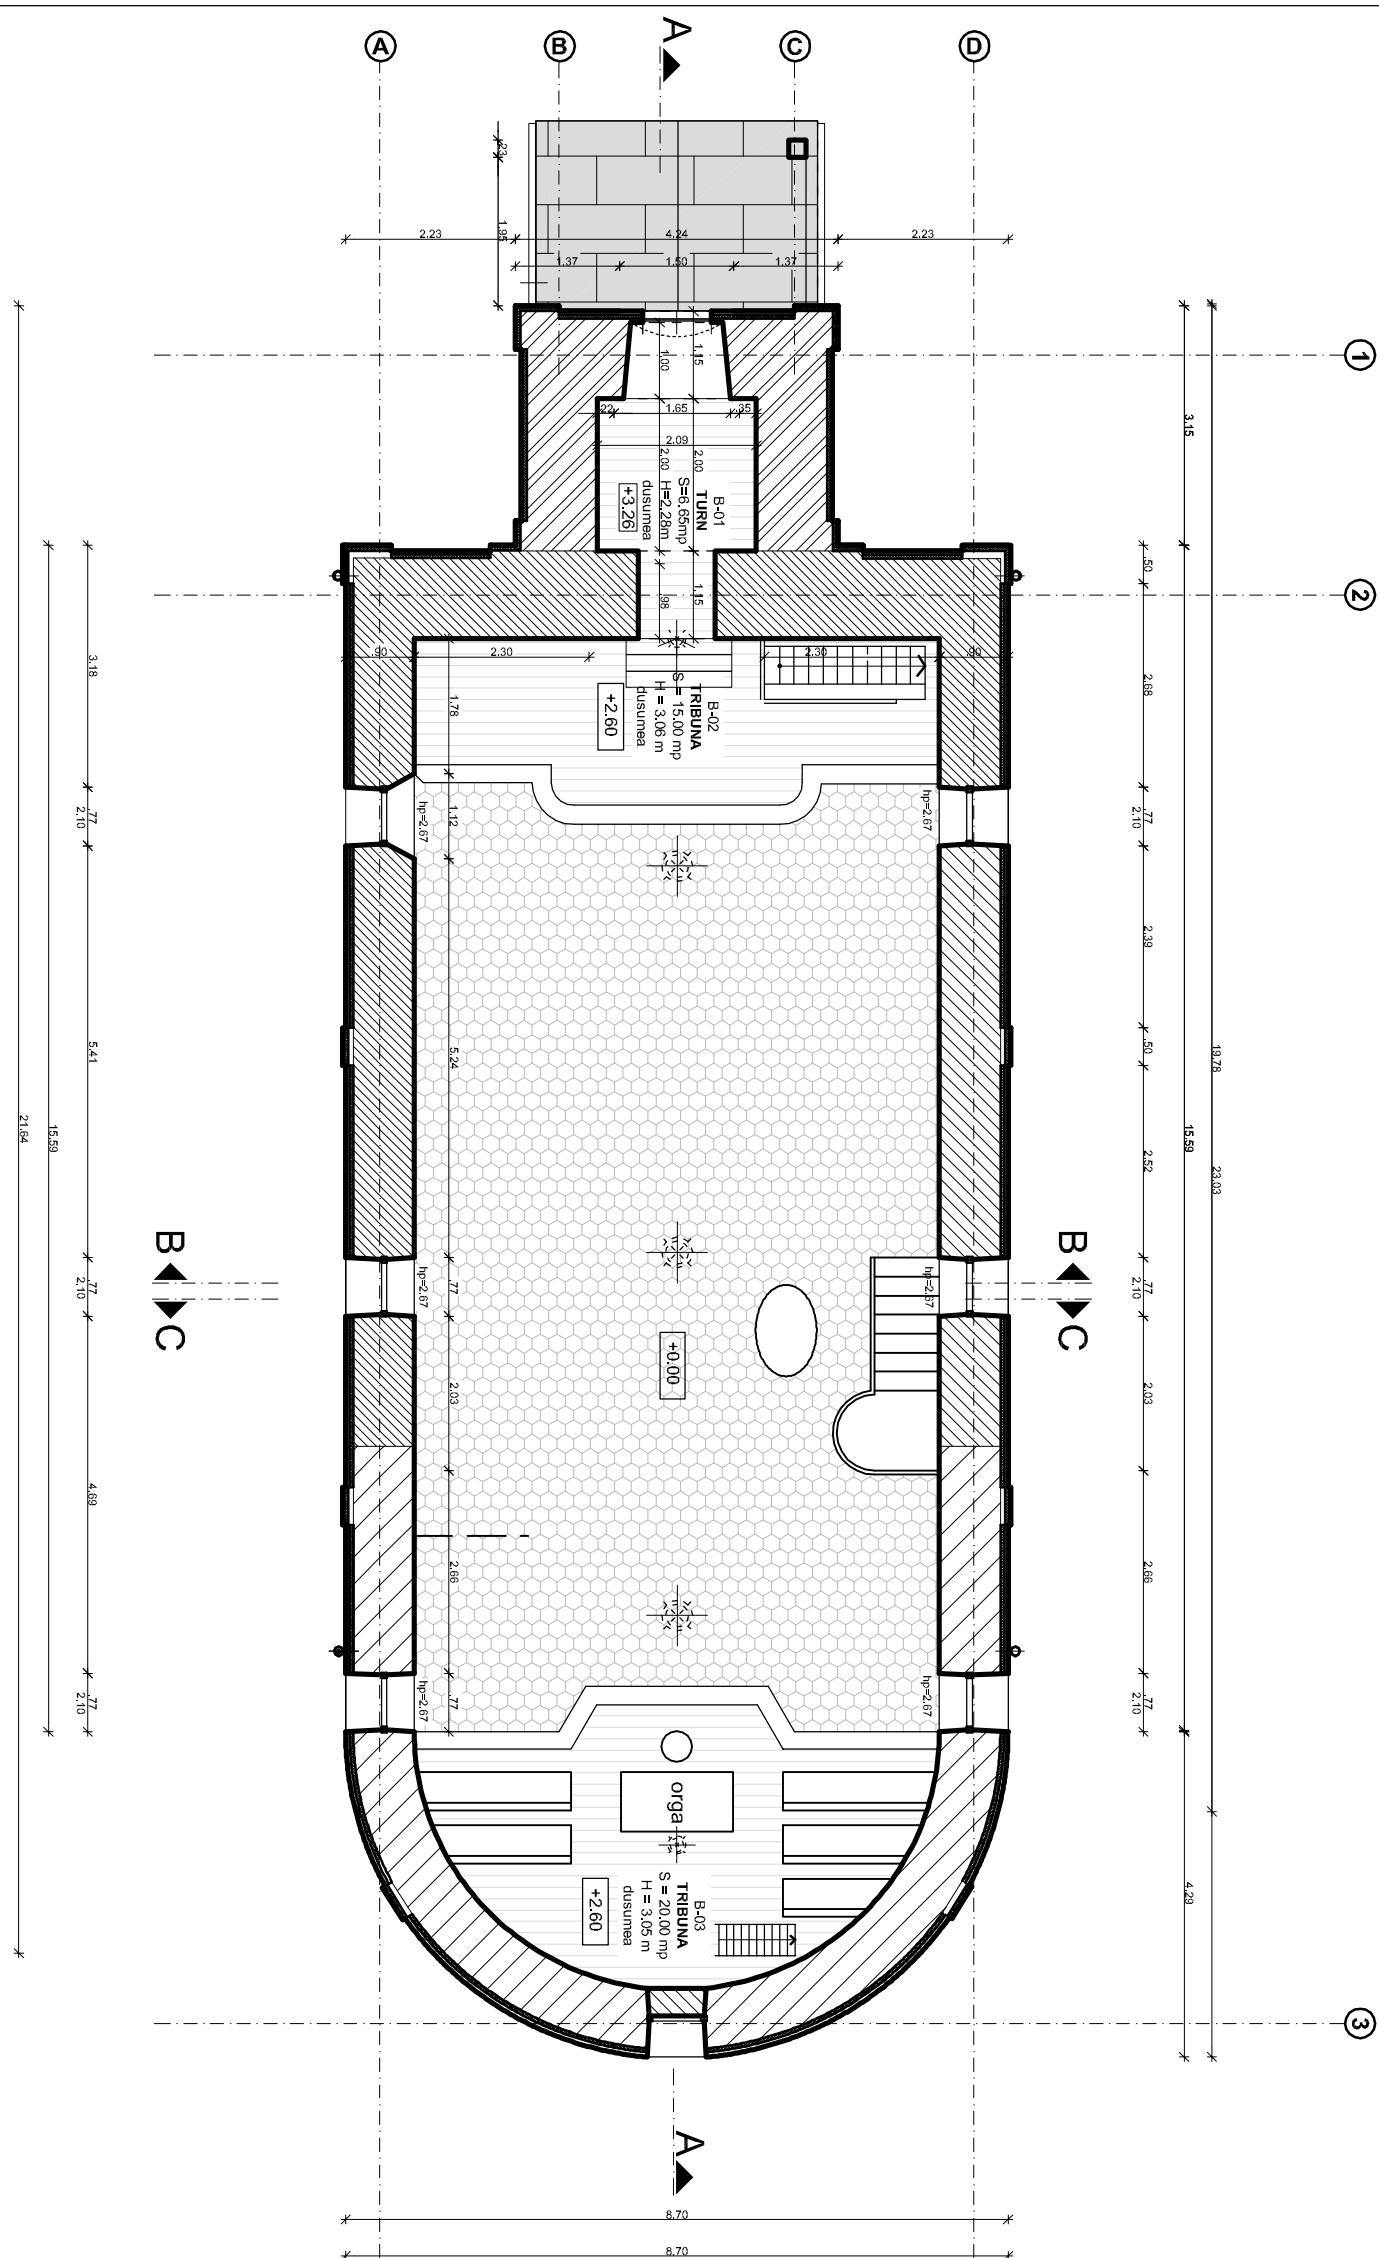
#### SITUATIA ACTUALA, DEGRADARILE CLADRIRI

Zidurile si fundatiile bisericii sunt realizate din caramizi prinses cu mortar de var de buna calitate, avand grosimi de 90 cm (nava) si 100-110 cm (turn). Cladirea este compusa dintr-un turn vestic cu trei etaje, de dimensiuni in plan de  $3,15 \times 4,24$  m si o nava de plan dreptunghiular, cu terminatie estica semicirculara, cu dimensiuni de  $8,70 \times 19,80$  m. Planseul navei este drept, fiind realizat din grinzi ce constituie corile celor 18 de ferme ale sarpantei. Tavanul este realizat din scuturi prinses de intradosul planseului si rabiit tencuit. Sarpanta de lemn este compusa din 18 ferme, din care 4 ferme principale. Primele 13 ferme dispuse vest aparțin acoperisului baroc, realizat în secolul al XVII-lea la bisericii medievale, fiind alcătuită din corzi, capriș, peni, arbaleștri, bare de agătare, corzi superioare, antrenozze și colari. Sistemul longitudinal de rigidizare este compus dintr-o grinza lipă în ax, pară de coama, penie, inferioare și intermediere respectiv 2x4 arbaleștri asezati în planul vertical din axul sarpantei. Odată cu extinderea spre est a navei a fost extinsă și sarpanta cu încă 5 ferme.

Cladirea nu prezintă probleme structurale semnificative și nici deficiente ale fântânelor, în schimb placarea cu polistiren a căzuat degradat însemnată din fizica construcției, accentuând ascensiunea capilară, edificiului nedespărând de hidroizolatice. Trotuarul din beton contribuie și la împiedcarea aerișirii zidăriei.

- Zidarie romanică - sec. XIII.
- Zidarie barocă - 1810 (?)
- Zidarie clasică - 1845-1847

■ Placa polistiren expandat

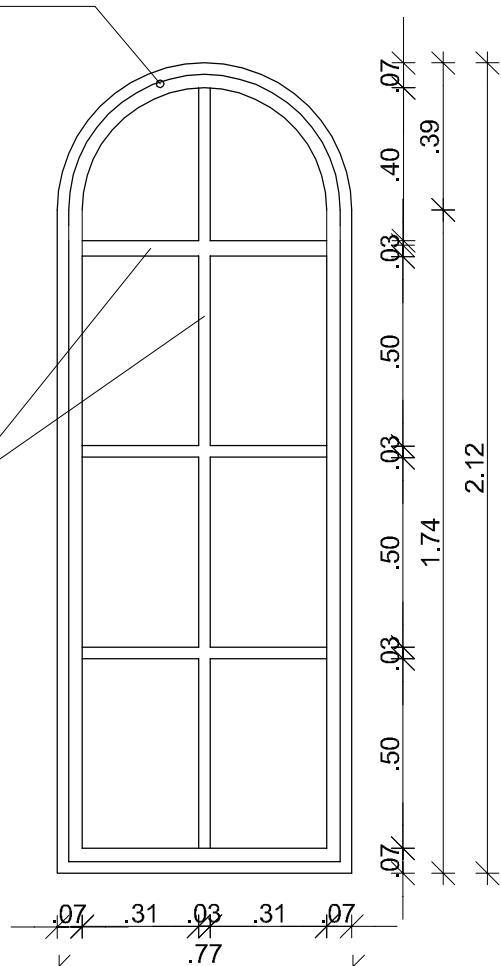
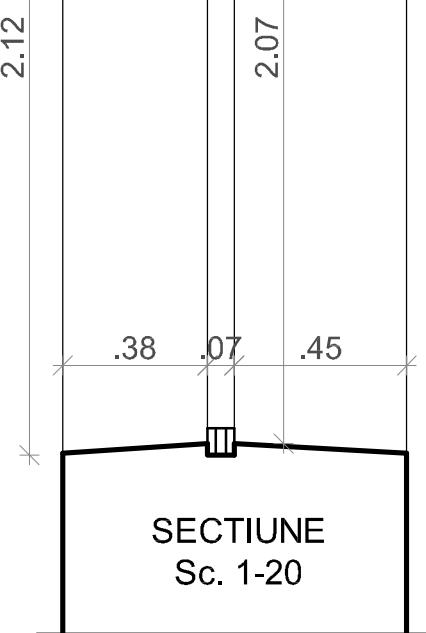
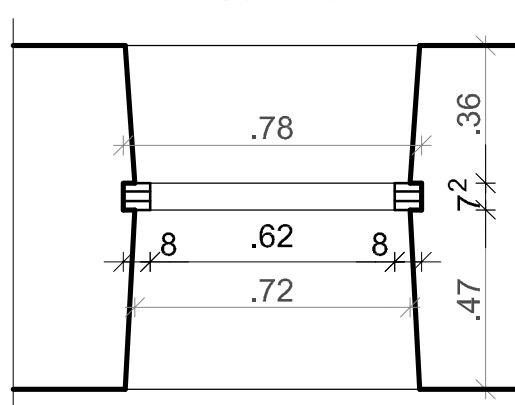
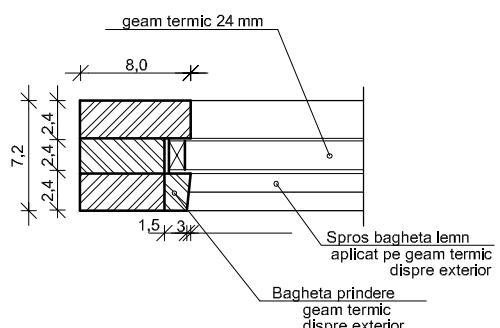
DETALIU  
TAMPLARIE  
Sc. 1-5

Linia tencuielii

Baghete de lemn  
lipite pe ambele  
fete ale sticlei

V E D E R E  
Sc. 1-20

EXTERIOR

- toate gurile se vor măsura la fața locului de către executant, premergător execuției tamplariei din lemn stratificat, pentru a asigura dimensiunarea corectă
- se va verifica poziționarea elementelor de tamplarie în raport cu situația existentă pe șantier după demontarea tamplarilor vechi, iar gurile (urechi, spaleti, solbanc, bulandrug) vor fi adaptate / reconfigurate după caz

Se vor înlocui toate tâmplările de ferestre din PVC cu tâmplării din lemn stratificat, după model istoric, conform planșelor. La ferestrelle înguste românești se vor monta vitrele fără tâmplării, prinse cu moțier, de preferat sticlă texturată.

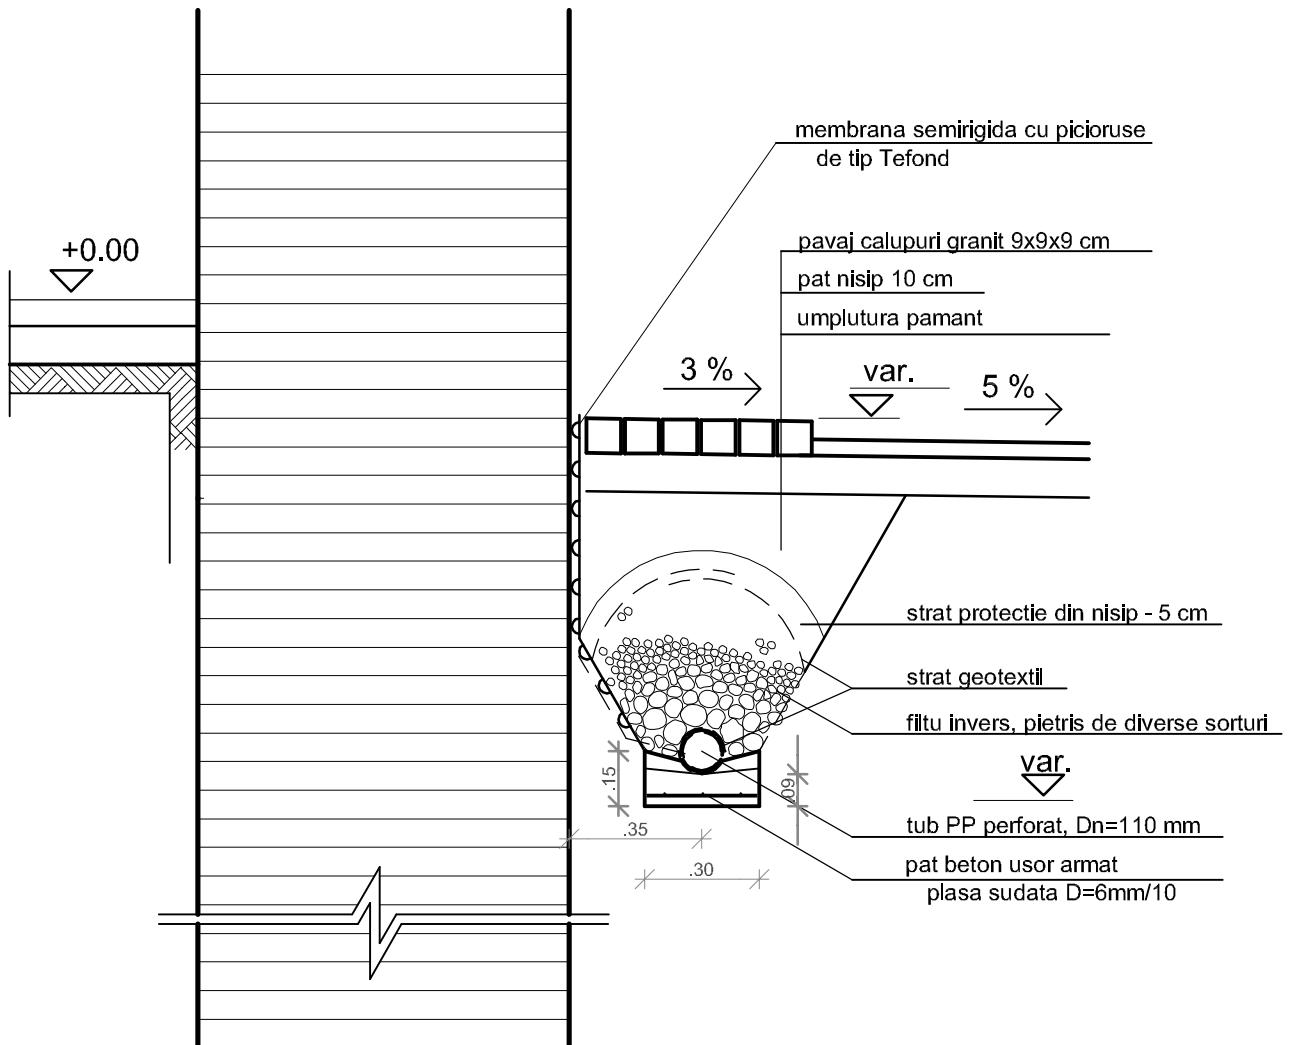
**DETALIU SISTEM DRENARE  
in dreptul zidului exterior**

Sc. 1: 20

**Se va desface trotuarul pe perimetru din beton si se va inlocui cu un trotuar din piatra cubica asezata in intep de poza, sub care se va aseza o folie geotextila, un strat de plesti prespalat, monograngular respectiv fasili de membrana polietilenica.**

**Tamponii:** extrudata HDPE, întoarsă/indicată la marginea dinspre fundalul pentru a permite aerisirea zidării. Membrana va avea o pantă de min. 1% spre exterior.

Daca în timp intervențiile de asanare a unităților se dovedesc a fi insuficiente se va realiza un sistem de dreptă subteran perimetral, constand dintr-un sunt umplut cu pietris, captusit cu folie geotextilă și un tub de drengi perforat, care sa dirijeze apele infiltrate în două direcții opuse, spre nord respectiv spre sud, în gropi colectoare separate la distanță de min. 8 m de biserica, de unde apa se va infila în sol. În interior, daca se va constata în continuare existența urmeazăllii și grăsiei, se va realiza o fosă perimetrală de aerisire, cu o adâncime de min. 40 cm și o latime de 20-25 cm, umpluta si cu pietris monogranular, să se ramane neacoperit în zonele dintre bânci și pereti. In această etapa se va demonta copertina din beton din fața turnului și se va înlocui cu o copertină de lemn în consola, care să protejeze accesul vestic și timplaria usi. Optional se vor înlocui timplările metalice ale turnului cu timplari de lemn.
