## REABILITAREA BISERICII REFORMATE DIN SĂCUENI, JUD. BIHOR str. Crișana, nr. 34., BH-II-m-B-01194

### EXPERTIZĂ TEHNICĂ

structura portantă al Bisericii Reformate din Săcueni, jud. Bihor  
str. Crișana, nr. 34.

mai 2022, Cluj-N.

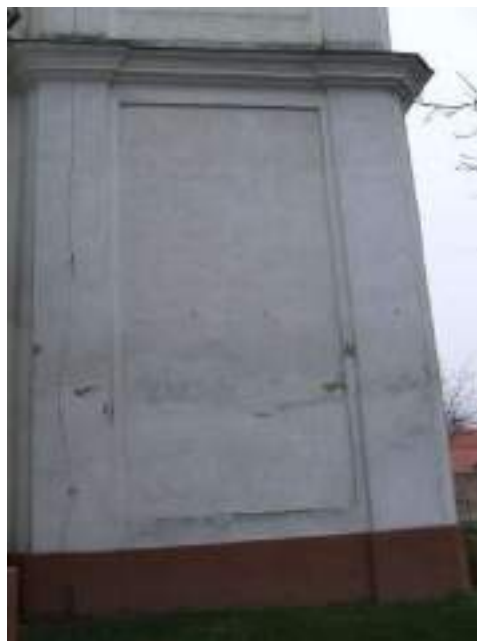
16. Igrasie puternică fațada nordică turn.

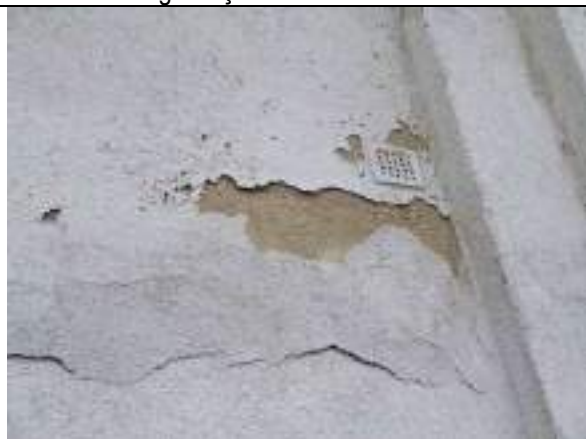
17. Detaliu exfoliere tencuială.

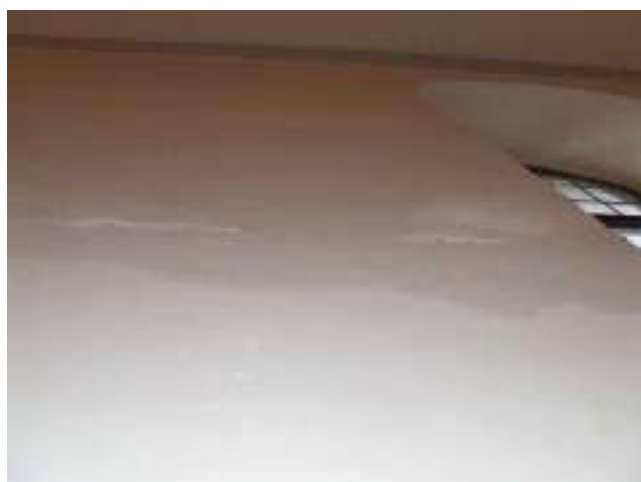
29. Igrasie la peretele nordic navă.

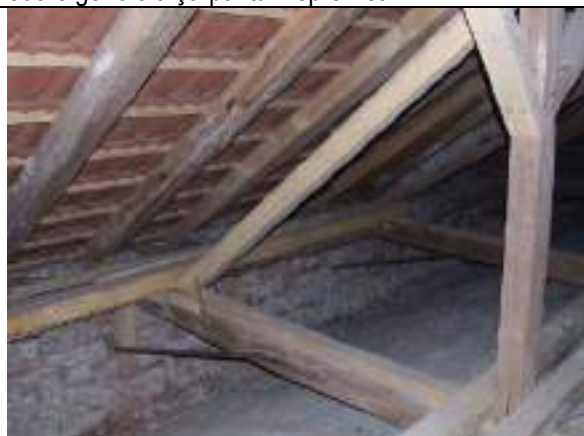
Intervenții ulterioare s-au observat la șarpantele navei și corului, suprasolicitate de încărcarea lor inclusiv cu planșeul de tip boltă de lemn. Majoritatea intervențiilor se concentrează în zonele de intersecție a celor două șarpante, unde se pot observa: înlocuiri de elemente (căpriori) cu unele noi de calitate inferioară, introducerea de profile metalice dispuse pe o parte și cealaltă al corzii în vederea consolidării, dublarea cosoroabei degradate biologic fără eliminarea zonelor degradate, proptiri locale ale capătului degradat al corzii, consolidare căprior prin eclisare cu scândură, proptiri provizorii ale căpriorilor de dolie și al panelor degradate, etc.

Starea tehnică al șarpantelor ansamblului poate fi sintetizată ca fiind *mediocră/rea*. La acest calificativ contribuie atât calitatea materialului, cât și sistemul structural adoptat, dar în cea mai mare măsură calitatea detaliilor de consolidare folosite de-a lungul timpului. Unghiul relativ redus al acoperișului, pe lângă majorarea încărcărilor provenite din zăpadă, a dus inclusiv la un defectuos comportament al sistemelor de suspendare/tensionare, care s-au mai supraîncărcat și cu încărcările provenite din planșeu. Odată ce în zonele sensibile (dolie, colțuri) au apărut elemente biodegradate, comportamentul defectuos s-a accentuat. Reparațiile ulterioare au prelungit viața structurii, dar – fiind defecuoase – nu pot fi considerate soluții pe termen lung. Aceste neajunsuri coroborate cu existența a numeroase elemente biodegradate, cu considerente estetico-arhitecturale, respectiv cu doleanța beneficiarului duc la luarea deciziei de schimbare în totalitate al planșeului și al șarpantei actuale.

35. Detalii de consolidare șarpantă.

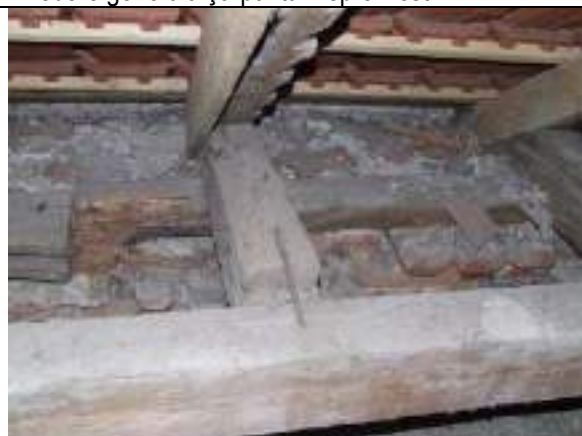
36. Detalii de consolidare șarpantă.

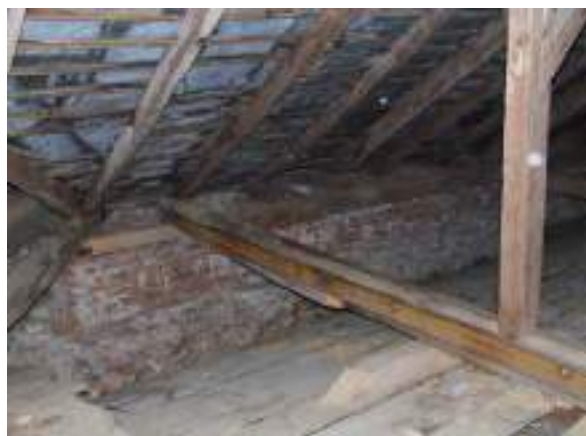
37. Detalii de consolidare șarpantă cu element metalic.

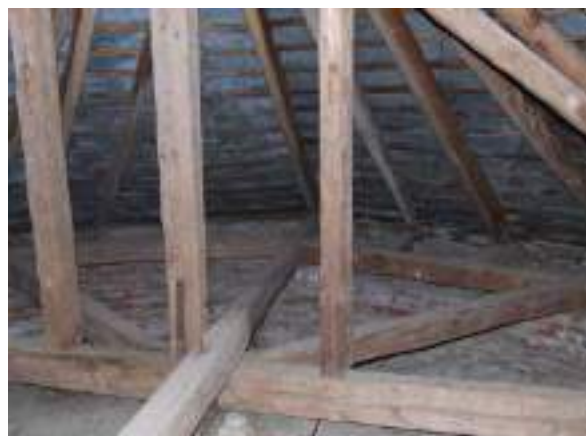
38. Șarpanta corului.

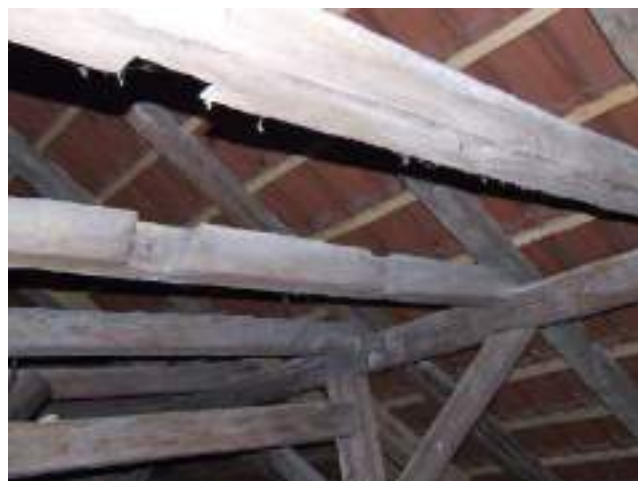
39. Elemente refolosite dintr-o șarpantă anterioară.

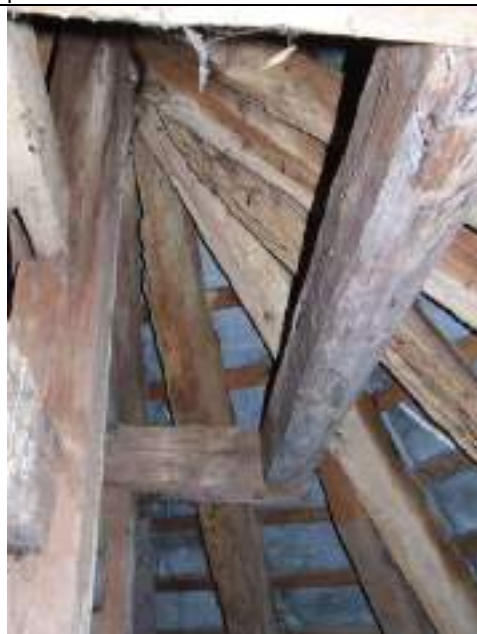
40. Detaliu șarpantă cor.
